Anomalías constructivas en la edificación residencial →

César Díaz, Còssima Cornadó
Jesús Arribas, Ramon Gumà,
Estefanía Martín, Pere Santamaria,
Marc Seguí, Sara Vima

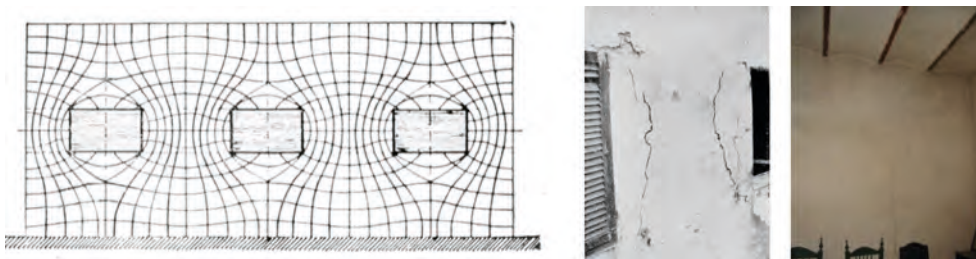
Fig. 1.1. Esquema de líneas isostáticas de un muro con huecos cargado homogéneamente, suponiendo un comportamiento equivalente al de un material rígido, homogéneo y elástico. En las fotos, roturas por exceso de compresión de muros gruesos en la planta baja, siguiendo las direcciones de las líneas isostáticas de compresión o líneas de fractura.

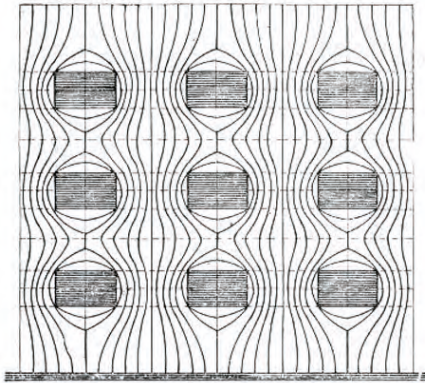
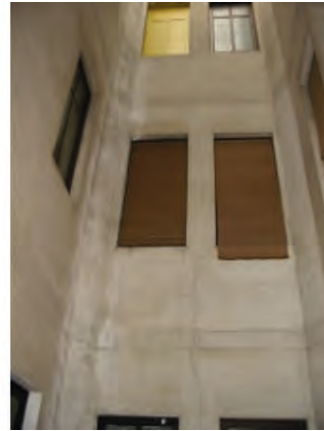
Fig. 1.2. Esquema de las líneas isostáticas de compresión en un edificio de varias plantas. En la foto, ejemplo de muro de ladrillo de 14 cm de grosor fisurado siguiendo también las direcciones del modelo de líneas isostáticas en un patio interior de ventilación de un edificio urbano.

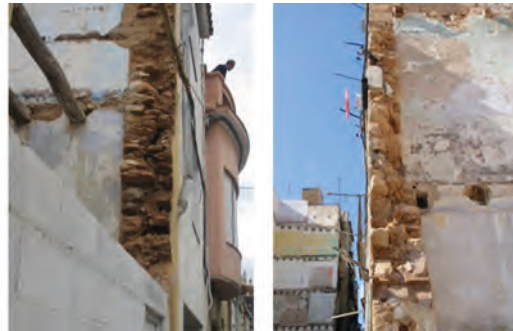
Fig. 1.3. Fractura interna típica de muros gruesos con escasa cohesión en la parte interna de su sección, lo cual es propio de muchos muros de piedra con mampostería no concertada.

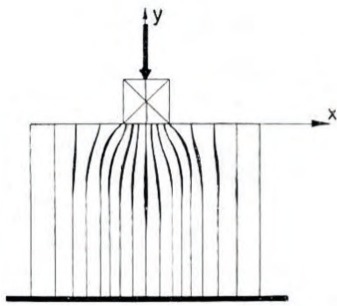
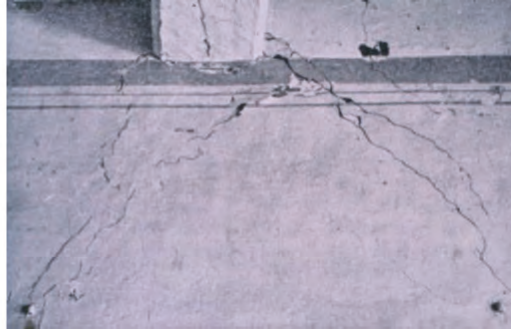
Fig. 1.4. Esquema de líneas isostáticas de compresión de un muro sometido a la carga puntual de una viga. En la foto, rotura del muro por la vigueta que lo sobrecarga marcando dos grietas a 45°.

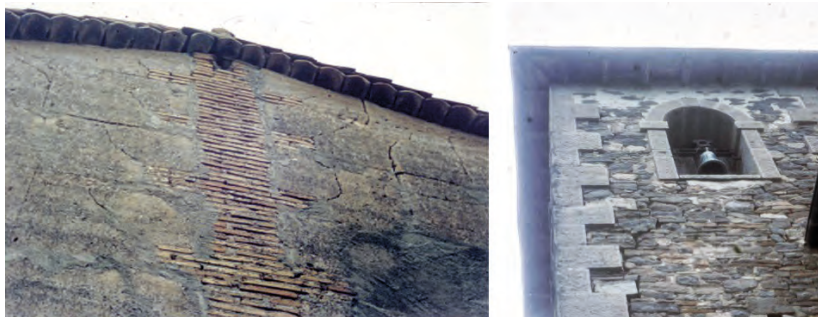
Fig. 1.5. Familias de grietas debidas al cambio de rigidez de los materiales del muro entrelazados. Se marcan a partir de las esquinas superiores del material más rígido, mostrando el descenso del menos rígido.

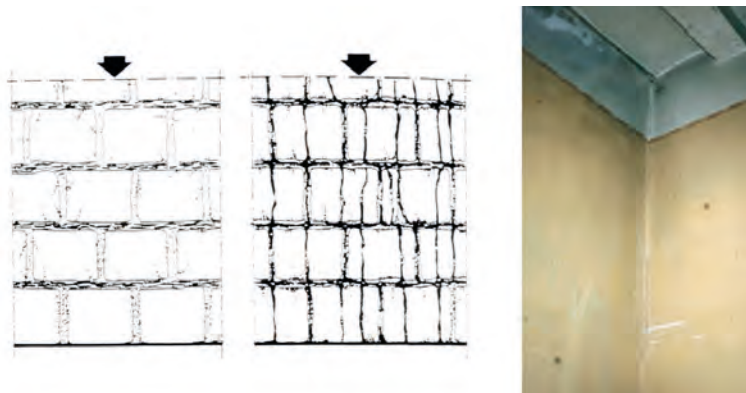
Fig. 1.6. El gráfico de la izquierda esquematiza los daños por aplastamiento en las juntas de mortero horizontales, que se presentan en algunos muros en una fase previa a las grietas verticales típicas de los elementos con comportamiento elástico. En la foto, rotura del encuentro entre paredes transversales originada por la diferencia de cargas que reciben de los forjados.

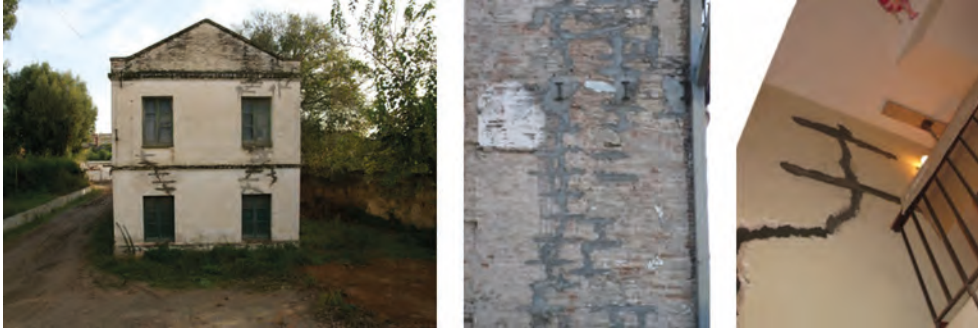
Fig. 1.7. Formas de disposición de las grapas para recuperar la continuidad de elementos murarios agrietados por causas diversas, no necesariamente asociadas a las cargas verticales.

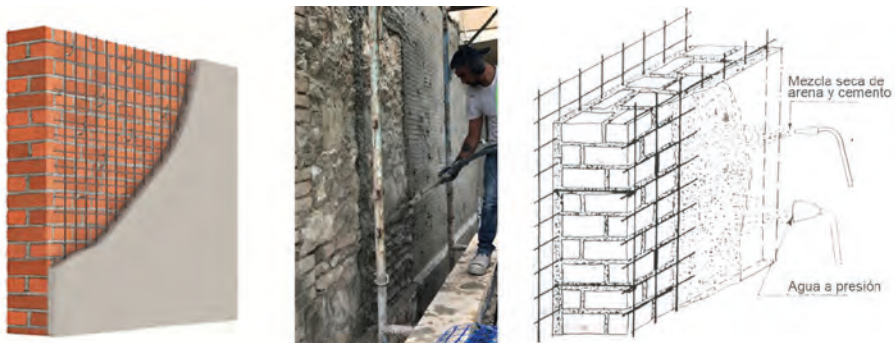
Fig. 1.8. Formas de regresado de muros mediante mallazos metálicos o de fibras posicionados por uno o dos paramentos.

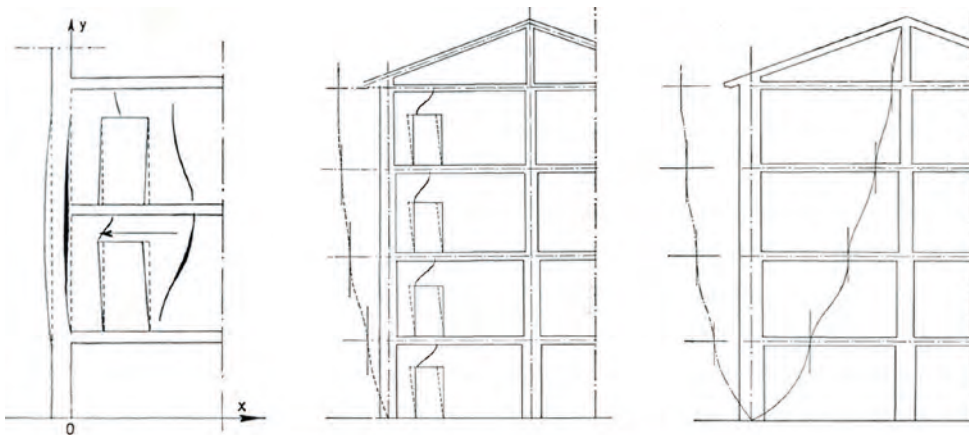
Fig. 2.1. Esquemas de fisuración resultantes de los movimientos reológicos de las fachadas en los muros transversales y en la junta de unión entre ambos.

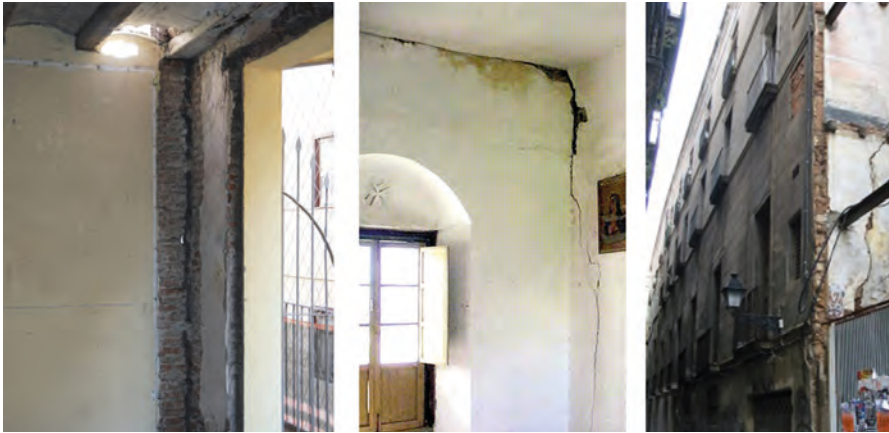
Fig. 2.2. Ejemplos de las grietas formadas entre el muro de fachada y el de medianería, o en la propia medianería o muros transversales como consecuencia de las tracciones generadas por el abombamiento progresivo del muro de fachada.

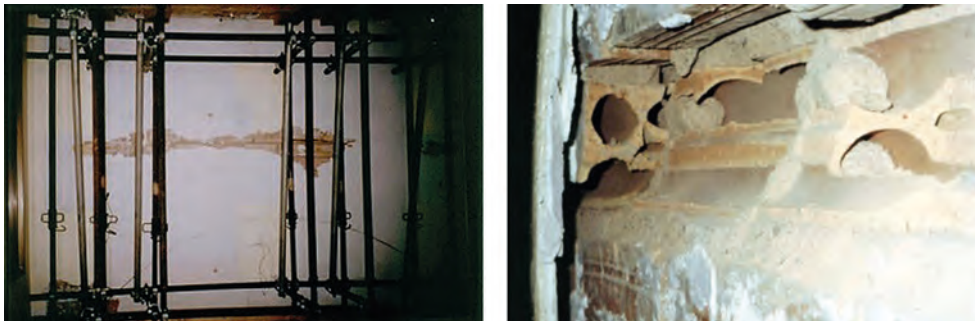
Fig. 4.1. Muro portante de ladrillo hueco de 14 cm de espesor roto bruscamente. En la cala de la foto de la derecha se percibe el aplastamiento de las piezas cerámicas de la hilada intermedia y la rotura vertical central.

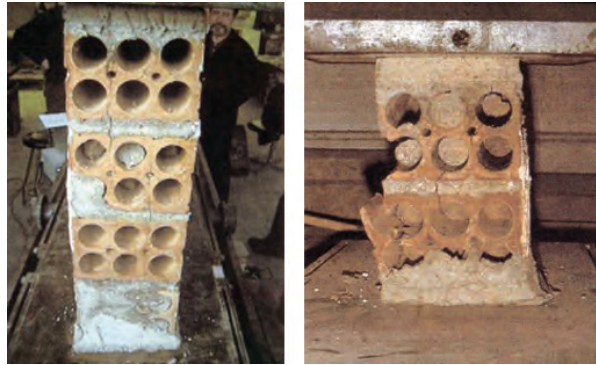
Fig. 4.2. Probetas del muro colapsado de la fig. 4 -1 en las que se percibe el proceso de fractura acaecido.

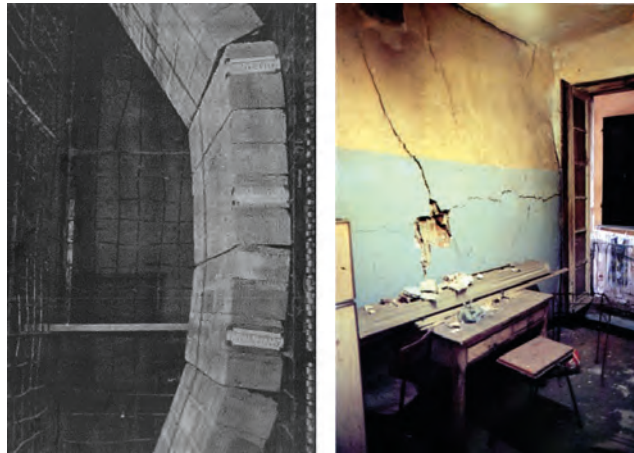
Fig. 4.3. En la foto de la izquierda, colapso por pandeo general de un muro de media asta de 12 cm de grosor sometido a compresión, ensayado en laboratorio. En la foto de la derecha, estado de un muro después del colapso por exceso de compresión en un edificio del casco antiguo de Génova.

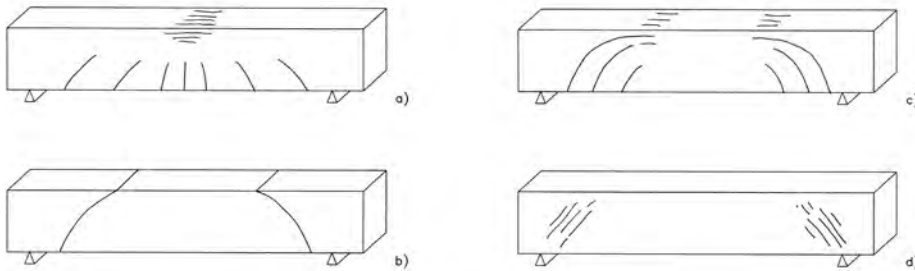
Fig. 5.1. Formas que adoptan las grietas en una viga de hormigón armado apoyada en sus extremos, sometida a cargas verticales repartidas.

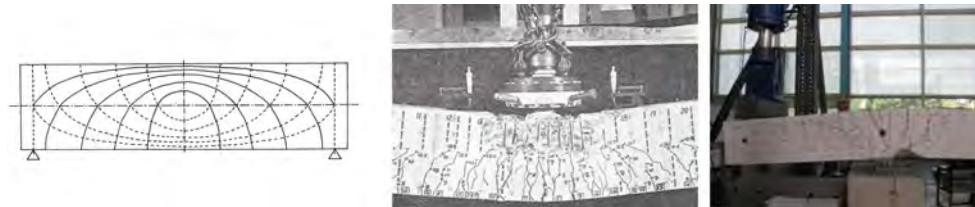
Fig. 5.2. En el gráfico, líneas isostáticas de compresión (trazo continuo) y tracción (trazo discontinuo) en una viga apoyada sometida a cargas verticales repartidas. En las fotos, roturas experimentales de viga cargada en el centro y de viga en voladizo respectivamente. Obsérvese las grietas a tracción inferiores y los signos de la compresión en el tramo superior en la viga apoyada y las grietas en la parte superior, próximas o coincidiendo con el apoyo, en la viga en voladizo.

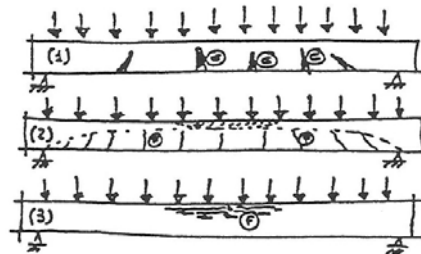
Fig. 5.3. Localización probable de las grietas en función de la cuantía de armadura inferior para absorber el momento positivo. Arriba, grietas debidas a la baja cuantía de dicha armadura. En el centro, cuantía alta: se marcan grietas en la parte inferior y se insinúa el exceso de compresión en la zona central superior de la pieza. Abajo, cuantía muy alta: solo se forman grietas por exceso de compresión en la zona central superior de la viga.

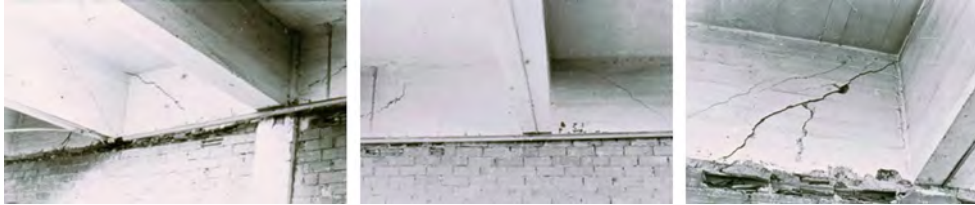
Fig. 5.5. Efecto de las tensiones de corte originadas por la carga puntual transmitida por el brochal en un pórtico de hormigón armado con nudos rígidos.

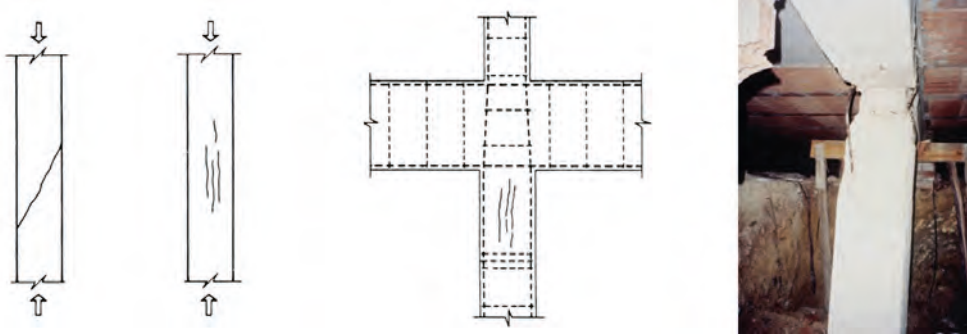
Fig. 5.6. Formas de fractura típicas de los pilares de hormigón armado. La más habitual es la que forma una familia de grietas verticales. El caso específico del gráfico y la foto de la derecha suele presentarse poco tiempo después de su puesta en obra, cuando el vertido del hormigón arrastra los cercos superiores del pilar.

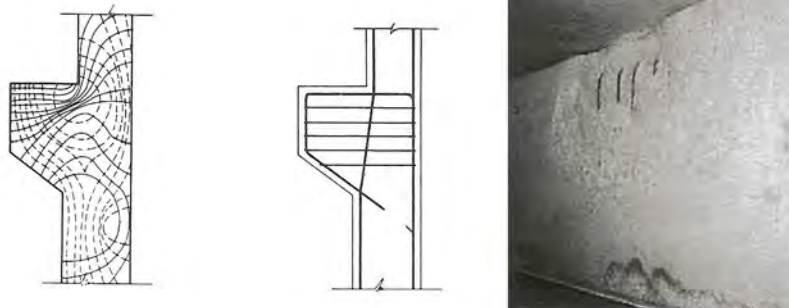
Fig. 6.1. En el gráfico izquierdo, en líneas discontinuas, trazado de las líneas de fractura de una ménsula cargada. En el gráfico central, estribo horizontal requerido por estos elementos. En la foto, un caso de fractura siguiendo el esquema del gráfico f) de la [fig. 6-2](#).

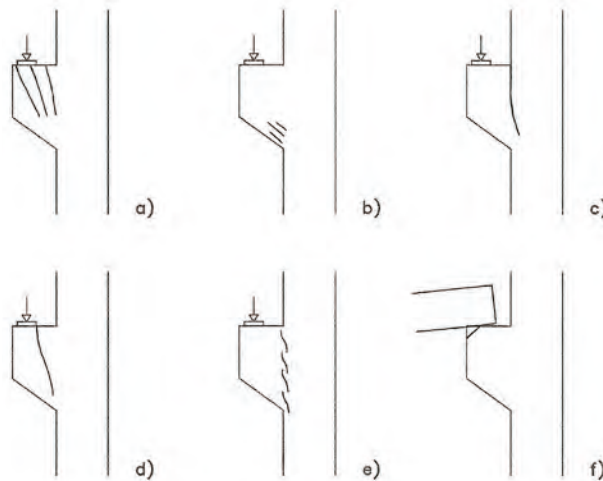
Fig. 6.2. Formas de fractura de una ménsula corta de hormigón armado sometida a una carga vertical.

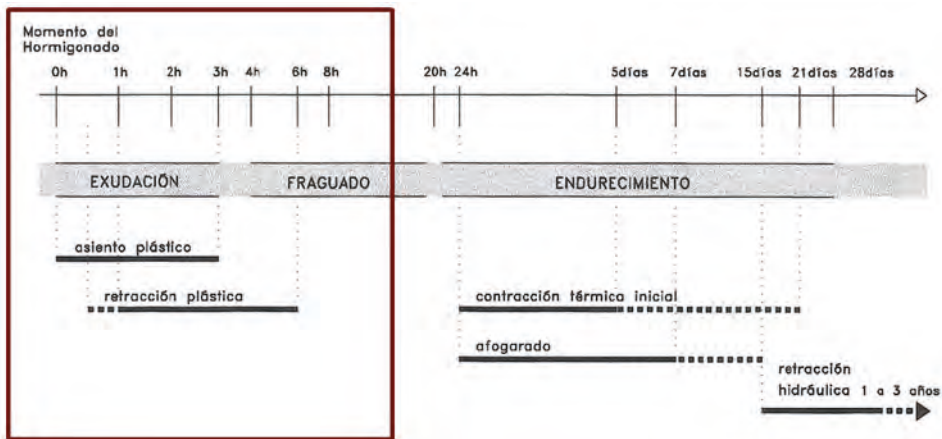
Fig. 7.1. Tipos y periodos de aparición de las fisuras por causas higrométricas en el hormigón. En el recuadro rojo se señalan los tipos de fisuras típicas de la fase anterior al endurecimiento del material.

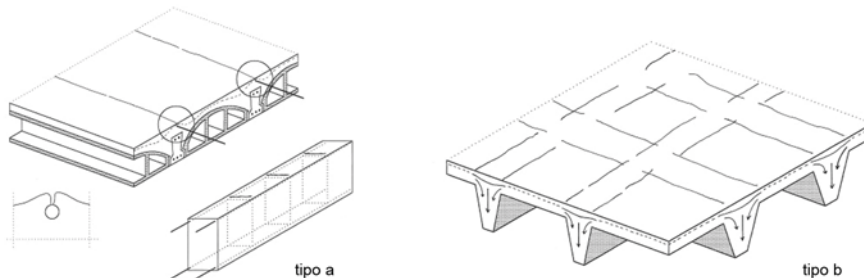
Fig. 7.2. Fisuras de asentamiento plástico. Tipos a y b.

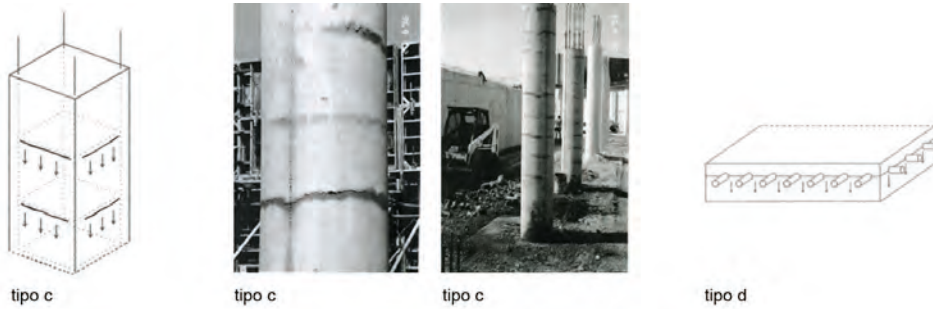
Fig. 7.3. Fisuras de asentamiento plástico. Tipos c y d.

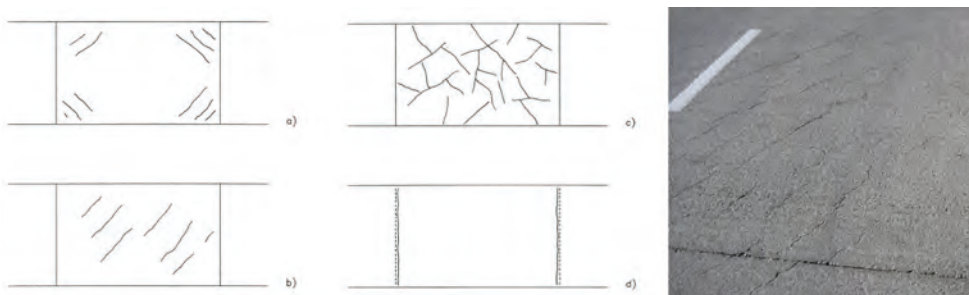
Fig. 7.4. En los gráficos, tipos de grietas de retracción hidráulica. En la fotografía, ejemplo de fisuras del tipo b en una calzada.

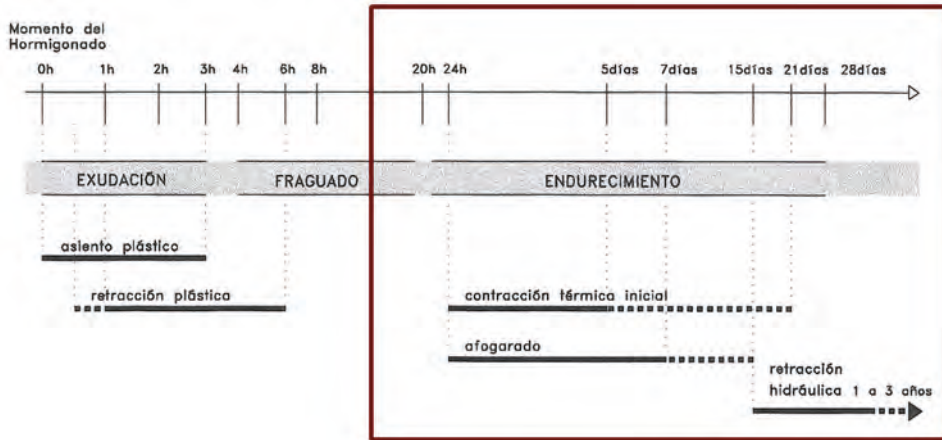
Fig. 8.1. Tipos y periodos de aparición de las grietas por causas higrométricas en el hormigón. En el recuadro rojo se señalan los tipos de grietas típicas de la fase de endurecimiento del material.

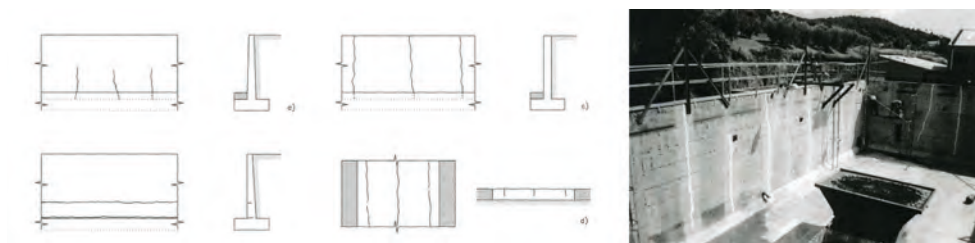
Fig. 8.2. En los gráficos, diversos tipos de grietas por contracción térmica inicial. En la foto, ejemplo de grietas del tipo c.

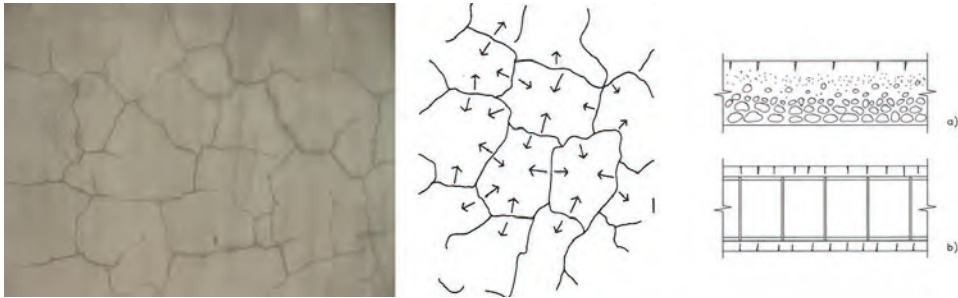
Fig. 8.3. En la foto izquierda, detalle del trazado típico de las grietas de afogado. En el gráfico central, representación de las tensiones de retracción causantes de las grietas. En el gráfico superior de la derecha, solera de hormigón con grietas de afogado debido a la acumulación de árido fino en la parte superior por exceso de vibrado; en el gráfico inferior, nervio de hormigón armado con grietas de afogado en el recubrimiento de la pieza, inducidas por el efecto rigidizador de la armadura sobre el núcleo interior.

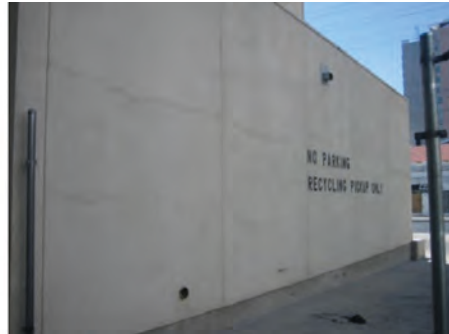
Fig. 8.4. En el gráfico, grietas verticales de retracción hidráulica en un muro de contención. En la foto, grietas de retracción hidráulica horizontales en un muro de hormigón armado de una fachada. En ambos casos, las grietas son paralelas y homogéneamente separadas.

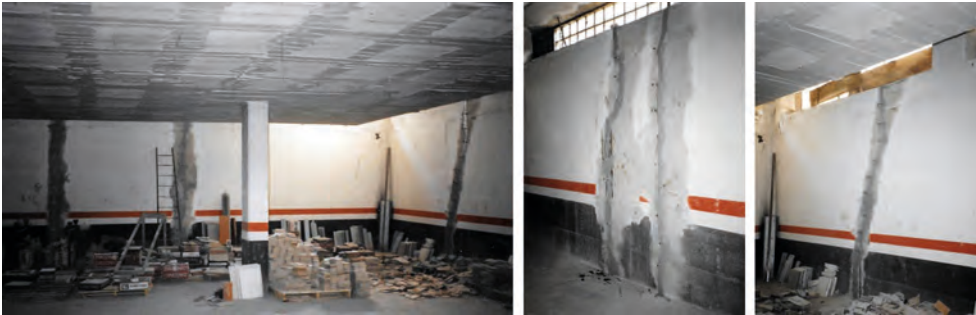
Fig. 8.6. Reparación de grietas de retracción hidráulica mediante inyección de resinas epoxídicas en los muros de hormigón perimetrales en la planta sótano de un edificio residencial.

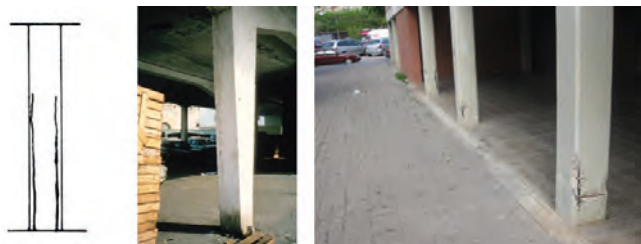
Fig. 9.2. En el gráfico y la foto central, localización de las fisuras en los pilares, coincidentes con la localización de las armaduras principales. En la foto derecha, pilares con los síntomas habituales de la oxidación de las armaduras en sus bases, con desprendimiento del material que las recubre.

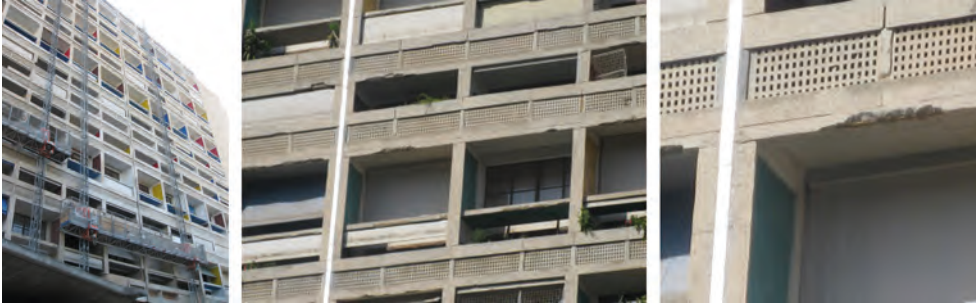
Fig. 9.3. Rehabilitación de las fachadas en el edificio de la Unité d'Habitation de Marsella, fuertemente afectadas por los efectos de la corrosión de las armaduras en los elementos estructurales de hormigón armado.

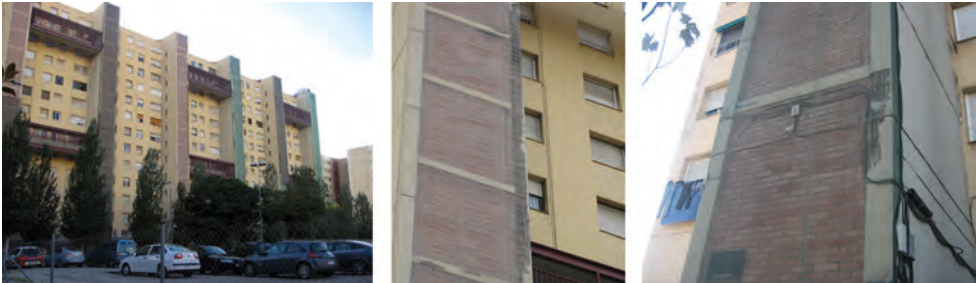
Fig. 9.4. Corrosión generalizada en la estructura de hormigón armado de los núcleos verticales de acceso de un barrio residencial en Barcelona. En la foto de la izquierda pueden observarse diversos núcleos recubiertos con mallas protectoras como medida cautelar.

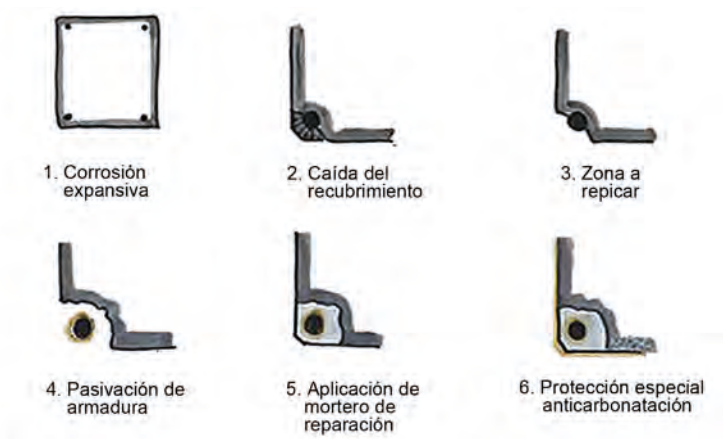
Fig. 9.5. Proceso a seguir para la reparación de armaduras afectadas por corrosión.

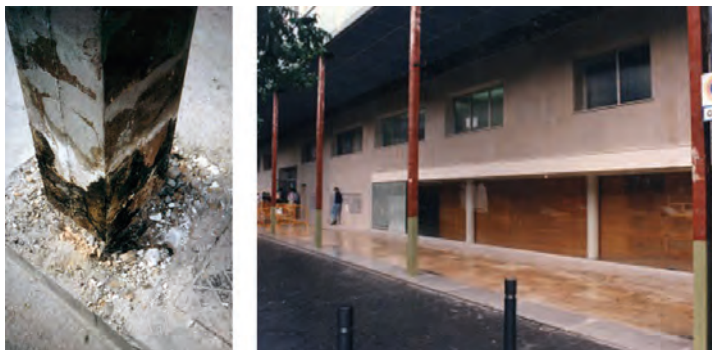
Fig. 10.1. En la foto de la izquierda, base de un pilar exterior de un porche con fuertes síntomas de corrosión. En la foto de la derecha, pilares del porche de la figura anterior una vez reparados con suplemento de chapa de acero y pintura protectora.

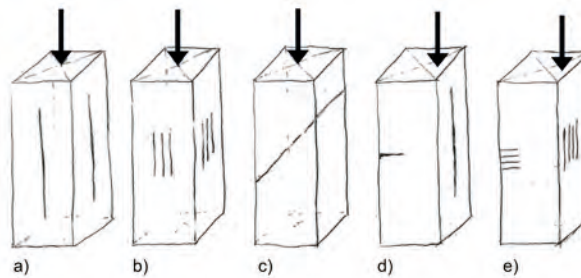
Fig. 11.1. Formas de fractura de los pilares a base de materiales rígidos.

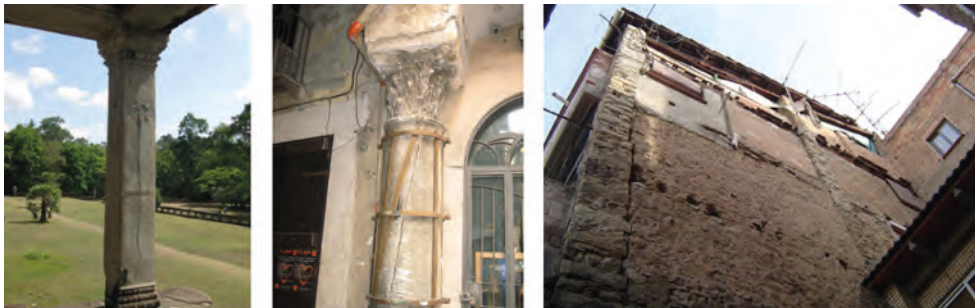
Fig. 11.2. A la izquierda y en el centro, pilares de piedra con fracturas debidas a las cargas verticales. En la foto de la derecha, pilar en esquina abombado por los efectos de la carga excéntrica.

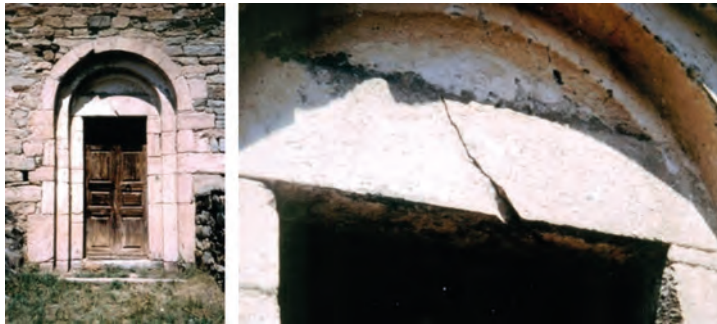
Fig. 12.1. En las fotos, dintel formado por una sola pieza de piedra, con rotura por el centro del vano. En los gráficos, dos formas y despieces de arcos con dovelas.

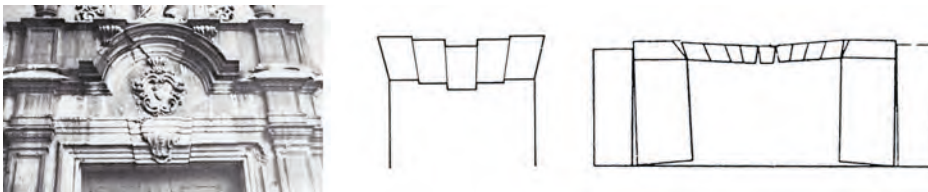
Fig. 12.2. En la foto izquierda y gráfico central, dinteles de piedra adovelados con los arranques movidos por la acción de las cargas. En el gráfico de la derecha, esquema de fisuración del mismo tipo de dintel originado por la misma acción que los anteriores.

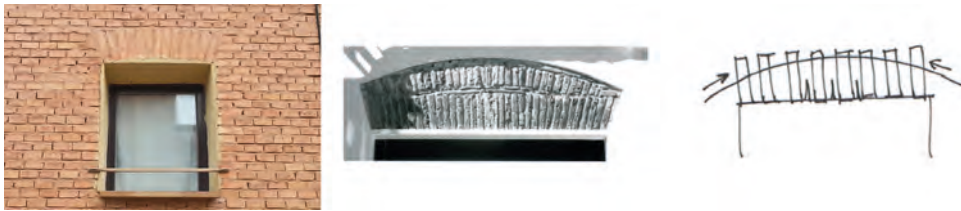
Fig. 12.4. En la foto y el gráfico central, dintel de ladrillo clásico con indicación de la línea de presiones. En el gráfico de la derecha, localización típica de las grietas, especialmente probables cuando las juntas se disponen verticalmente.

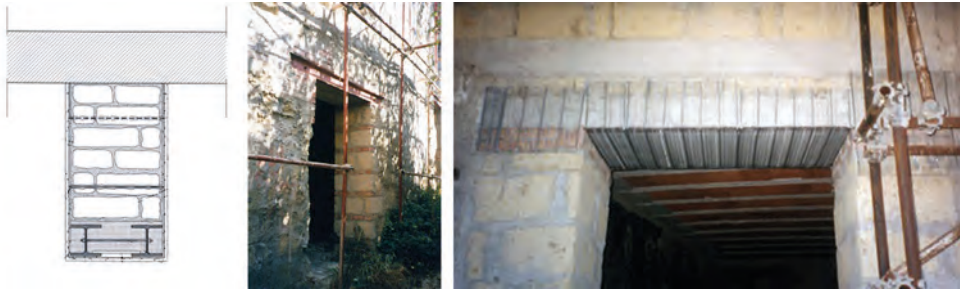
Fig. 12.5. Reconstrucción de dintel en muro de piedra con perfiles metálicos dispuestos en paralelo con recubrimiento de malla metálica.

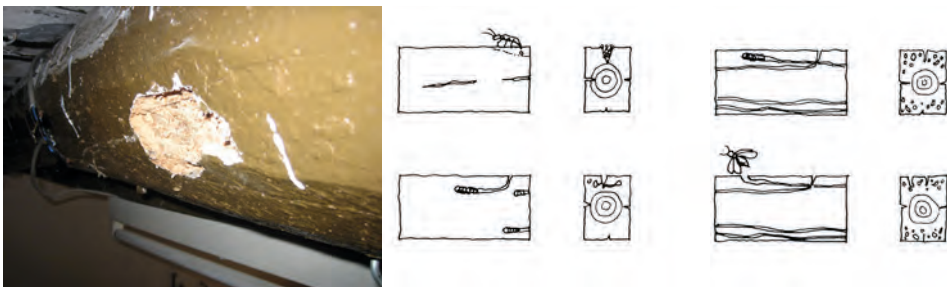
Fig. 14.1. En la foto, viga atacada por carcomas. En la cala se observa la sección de albura más blanda coincidente con la zona atacada, hasta el inicio de la zona más dura del duramen, que permanece intacta. En los gráficos, proceso del ataque de la carcoma en el interior de la viga, iniciado en la ovulación en el interior de la grieta, seguido de la excavación de galerías en estado larvario, y finalizado al cabo de algunos años con su salida como insecto perfecto.

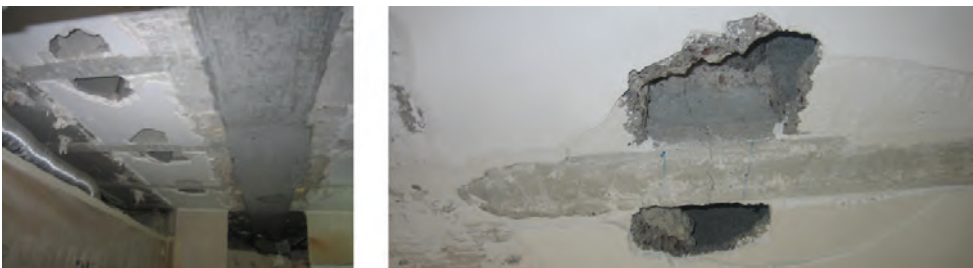
Fig. 15.1. Viguetas pretensadas con grietas próximas a la jácena plana. Abertura de calas para su detección en la sección de las piezas.

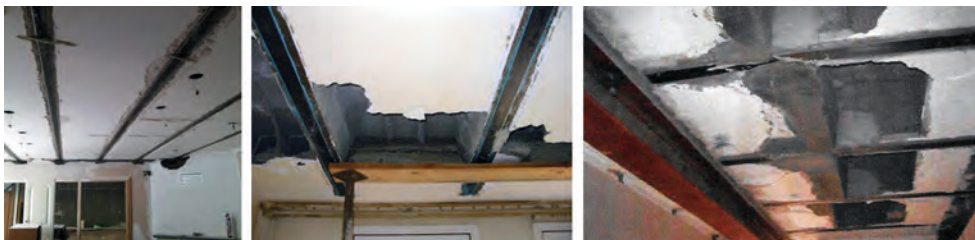
Fig. 15.3. En la foto izquierda y central, disposición de bandas de fibra de carbono para el refuerzo de viguetas. El tablado apuntalado en el extremo de las viguetas evita el despegue de las bandas durante la polimerización de la resina de adherencia en los lugares de máximos esfuerzos rasantes (efecto spalling). En la foto de la derecha, refuerzo a los esfuerzos de corte mediante macizado de los entrevigados en los extremos de las viguetas pretensadas, junto a una jácena plana con inercia reforzada por el perfil HPN inferior.

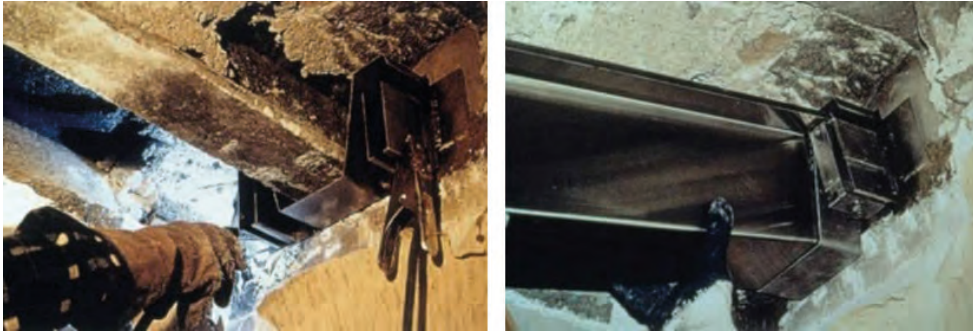
Fig. 15.4. Mecanismo para proceder a la contraflecha controlada de la vigueta en un sistema de refuerzo industrializado, con el fin de asegurar su entrada en carga.

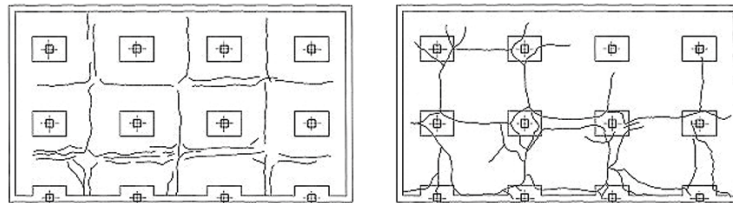
Fig. 16.1. Esquemas típicos de fisuración debidos a la sollicitación de momentos flectores. A la izquierda, en centros de vano; a la derecha, coincidiendo con las líneas de pilares, enlazándose en torno a los pilares. En ambas ubicaciones son coincidentes con la localización de los momentos positivos y negativos máximos respectivamente.

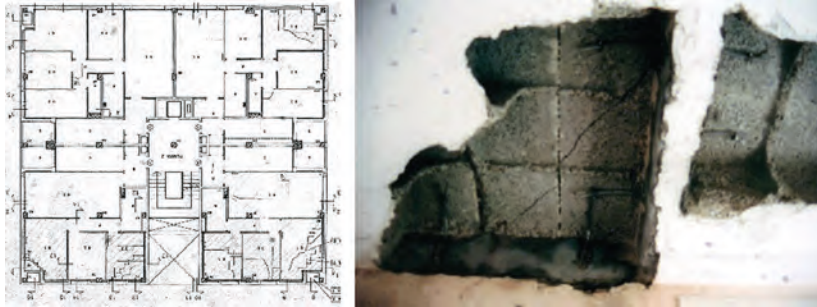
Fig. 16.2. Planta de un forjado reticular con un esquema de fisuración por las tensiones de "cortante-flexión". En la foto, detalle de la rotura en diagonal del casetón que recubre la chapa de compresión entre los nervios, en la zona anexa al macizado del capitel.

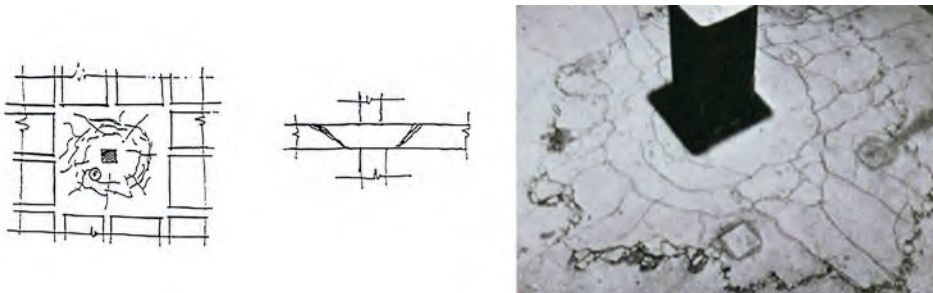
Fig. 16.3. Esquema en planta y sección de una rotura por punzonamiento en torno a un pilar. La fotografía avala el esquema de la fractura en el plano superior del forjado.

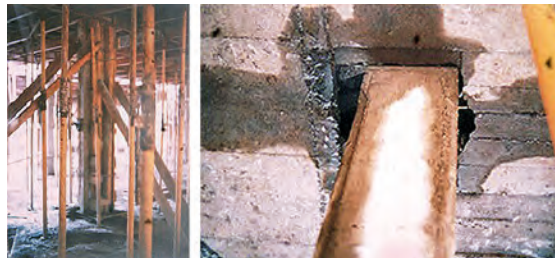
Fig. 16.4. Colapso por punzonamiento de un forjado reticular en un edificio escolar. En la foto derecha, visión de la fractura por el paramento inferior del forjado, en el perímetro del pilar.

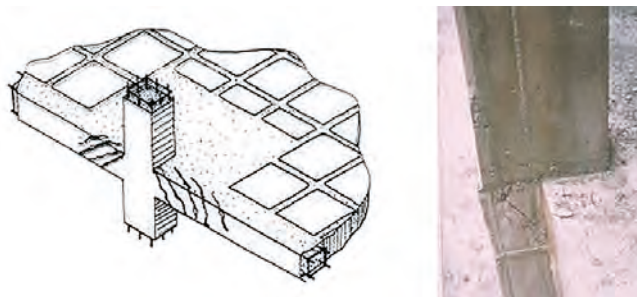
Fig. 16.5. En el gráfico, esquema de fisuración típico en un forjado sometido a esfuerzos de torsión. En la foto, grieta en el pilar generada por el giro del forjado a consecuencia del colapso por punzonamiento de algunos pilares en el edificio de la fig. 16-4.

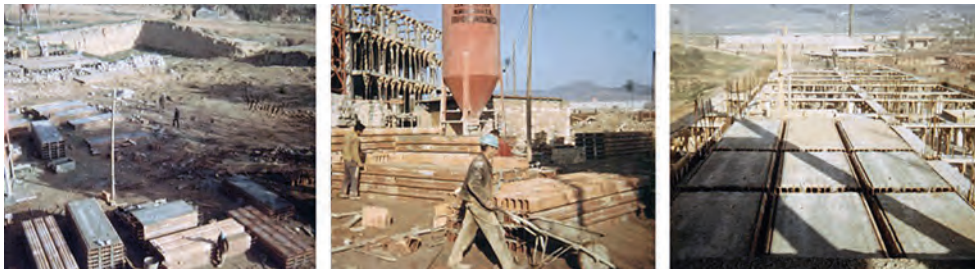
Fig.17-2. Formación de placas conformadas a pie de obra con casetones y nervios cerámicos. Transporte y posicionado de las placas.

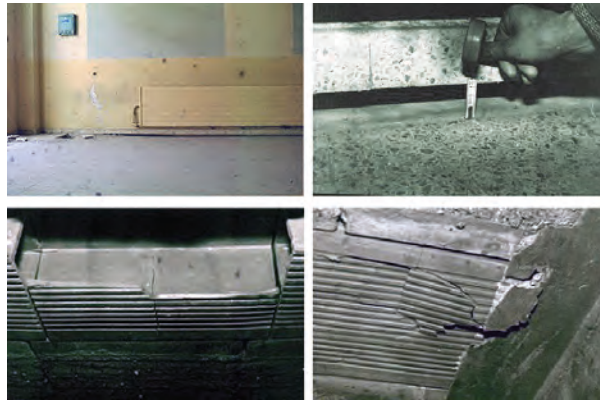
Fig. 17.3. En las dos fotos superiores, visión de la magnitud de la deformación súbita de un forjado cerámico colapsado. En las dos fotos inferiores, el mismo forjado visto por la cámara sanitaria, mostrando la grieta a flexión en el centro del vano y el aplastamiento junto a los apoyos en las zonas comprimidas.

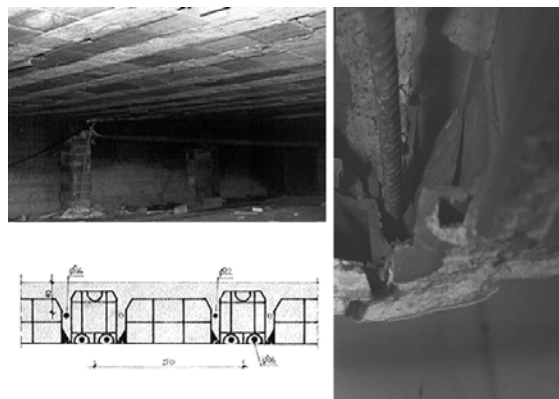
Fig. 17.4. Sección del forjado de la [fig. 17-3](#) con indicación de la armadura de negativos descolocada, caída, debido a la carencia de hormigón en el nervio, como puede observarse también en la foto de la derecha.

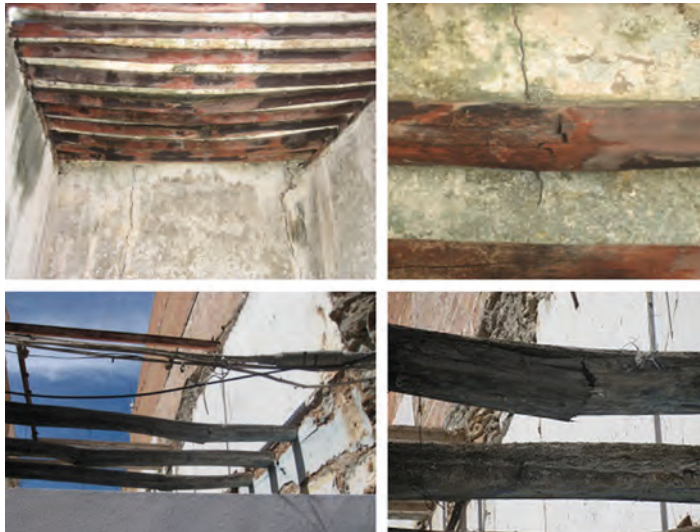
Fig. 18.1. Fractura por la parte inferior y central de algunas de las viguetas de un forjado, en la zona que experimentó mayores tensiones de tracción.

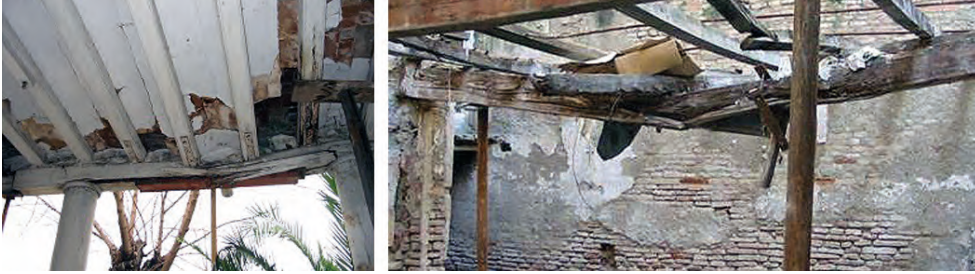
Fig. 18.2. Ejemplos de rotura astillosa en vigas de madera.

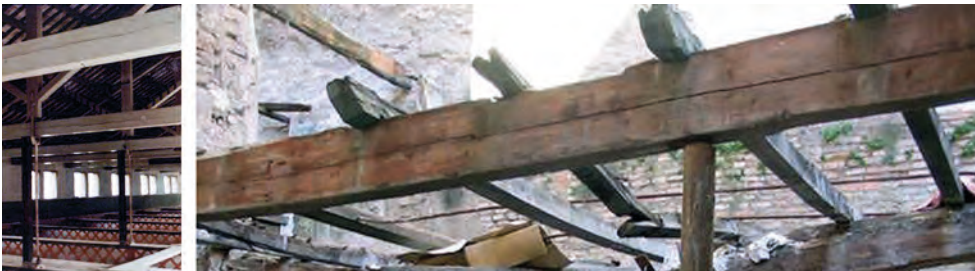
Fig. 18.3 Cercha y biga de madera con presencia de fendas longitudinales originadas en el periodo de secaje.

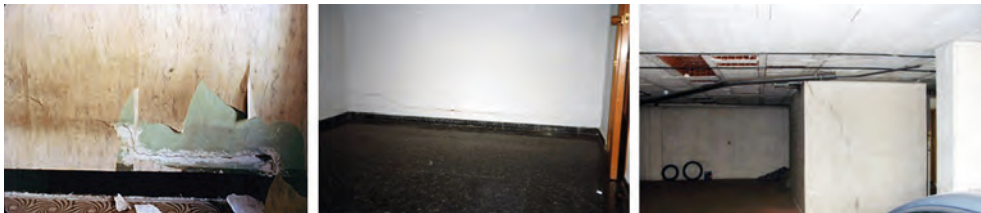
Fig. 19.2. Ejemplos de rotura de tabiquerías originadas por la flexión del forjado y la consiguiente pérdida de apoyo de su parte central.

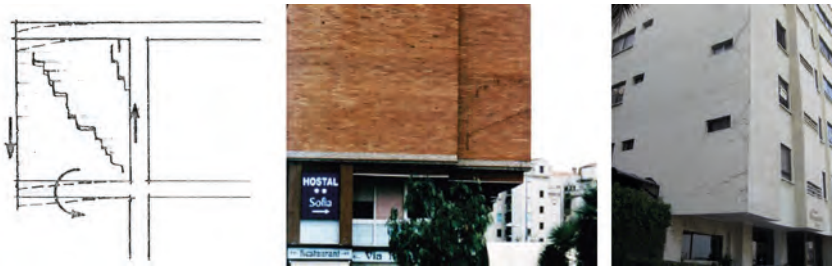
Fig. 19.3. Esquema y ejemplos de fisuración generados por la flexión del tramo o tramos en voladizo de los forjados inferiores, originada en proporción variable por la acumulación de cargas transmitidas por las fachadas.

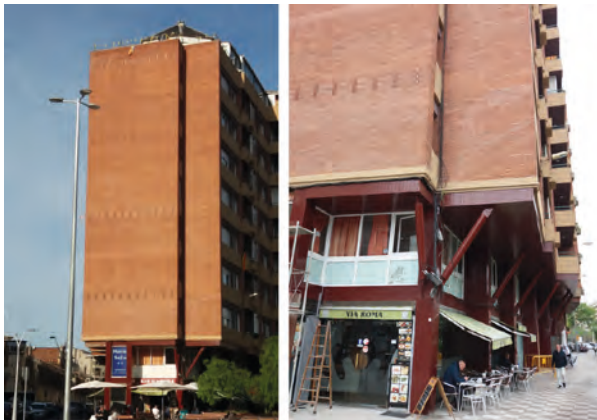
Fig. 19.5. Refuerzo con perfiles metálicos de los tramos en voladizo del primer forjado que soportan las cargas transmitidas a través de las fachadas.

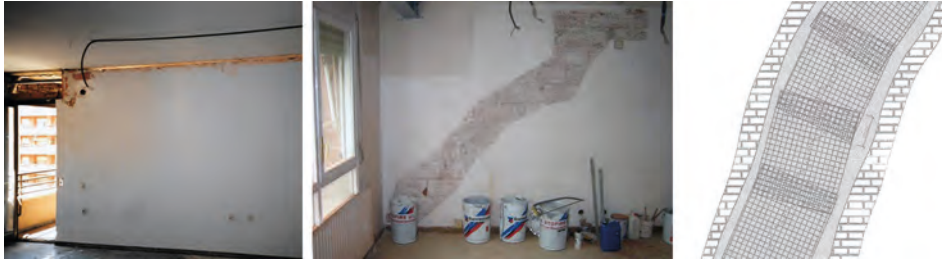
Fig. 19.6. En la foto de la izquierda, desatraque de la tabiquería antes de proceder a su sellado con material elástico. En la foto del centro, extracción del enyesado resiguiendo una grieta antes de proceder a su sellado con malla de fibra de vidrio embebida en el yeso de reposición, según se muestra esquemáticamente en el gráfico.

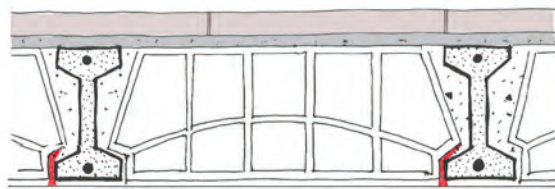
Fig. 20.1. Localización de las fisuras coincidiendo con la localización de los cambios de material entre vigueta y revoltón.

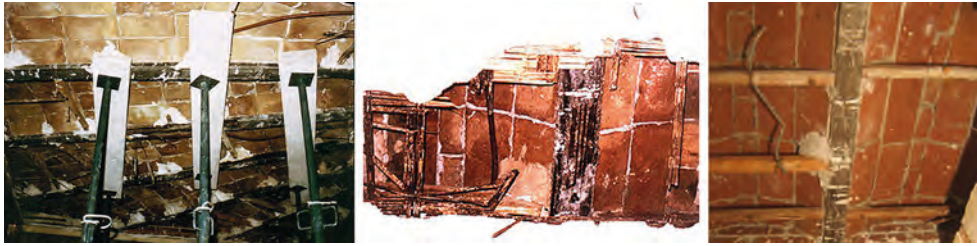
Fig. 21.1. Ejemplos de viguetas fabricadas con cemento aluminoso con síntomas visibles por su coloración marronosa de su proceso de transformación química.

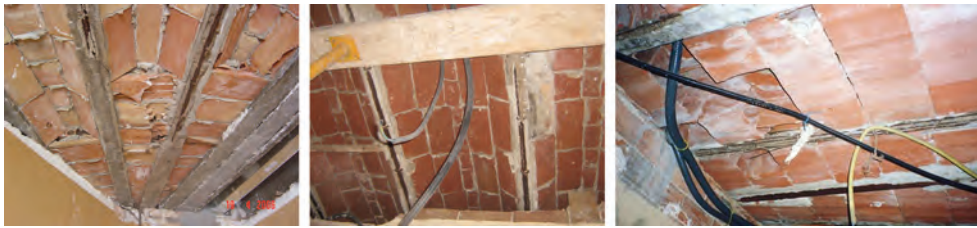
Fig. 21.2. Viguetas con contenido de cemento aluminoso y con claros síntomas de corrosión de sus armaduras iniciados a los pocos años de su puesta en obra.

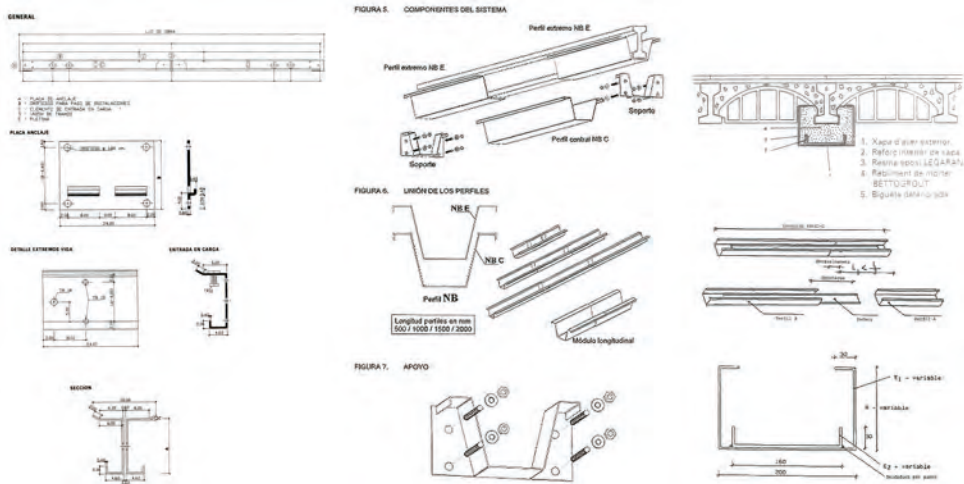
Fig. 21.3. Algunos gráficos extraídos de sistemas industrializados diversos de refuerzo de viguetas de hormigón con Documento de Idoneidad Técnica (DIT).

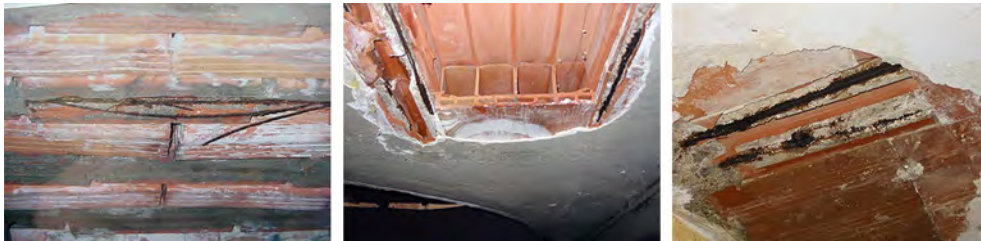
Fig. 22.1. Forjados cerámicos con claros síntomas de corrosión de las armaduras de los nervios.

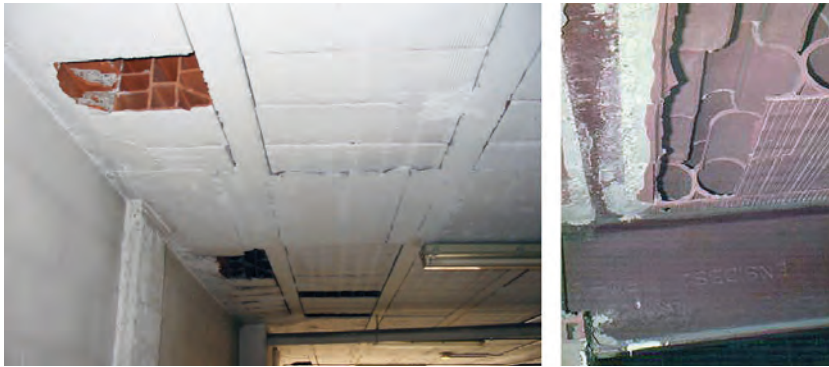
Fig. 23.1. Ejemplos de casetones rotos coincidiendo con tramos en que los apoyos difieren en el movimiento de flexión del forjado.

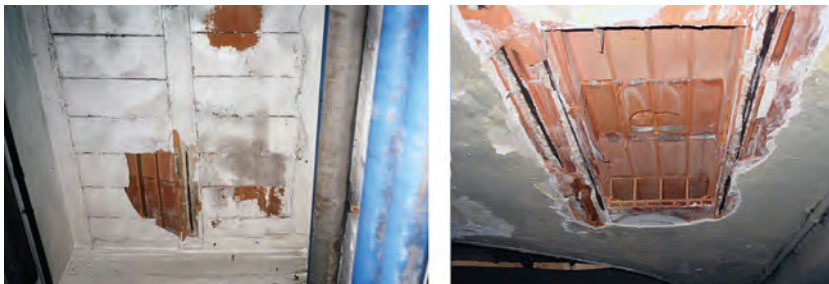
Fig. 23.2. Ejemplos de casetones rotos a causa de la corrosión de las armaduras en los elementos de apoyo.

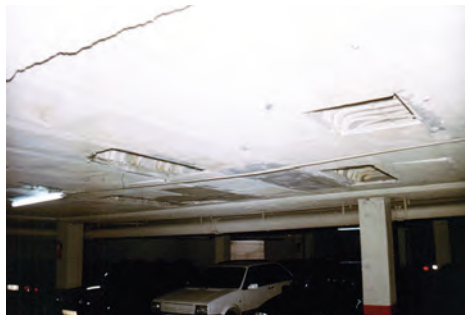
Fig. 23.3. Ejemplos de casetones de yeso rotos coincidiendo con tramos de paso del coche-grúa de retirada de vehículos de la vía pública.

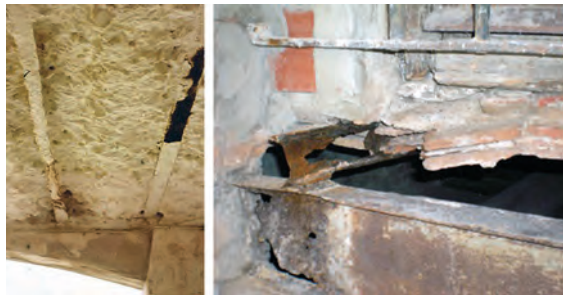
Fig. 24.1. En la foto de la izquierda, viguetas metálicas con el ala inferior fuertemente corroída, en contacto con entrevigado de mortero de cal. En la foto de la derecha, alma de una vigueta metálica completamente corroída en un forjado formado por revoltones de rasillas de dos capas de grosor en una galería exterior de un edificio de viviendas.

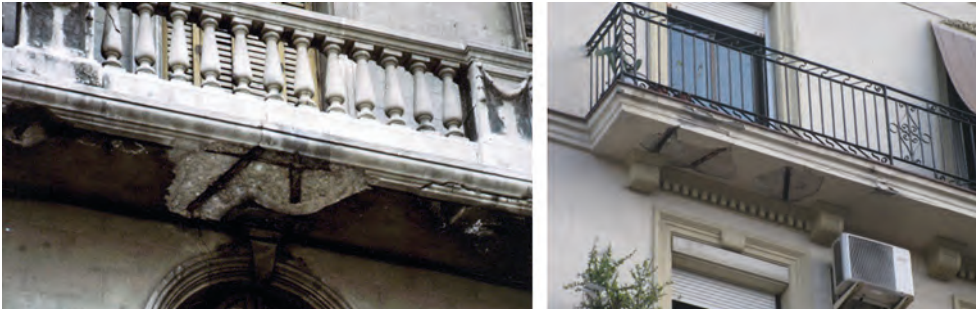
Fig. 24.2. Ejemplo de dos balcones soportados por viguetas metálicas con el revestimiento inferior desprendido por los efectos de la corrosión de los perfiles.

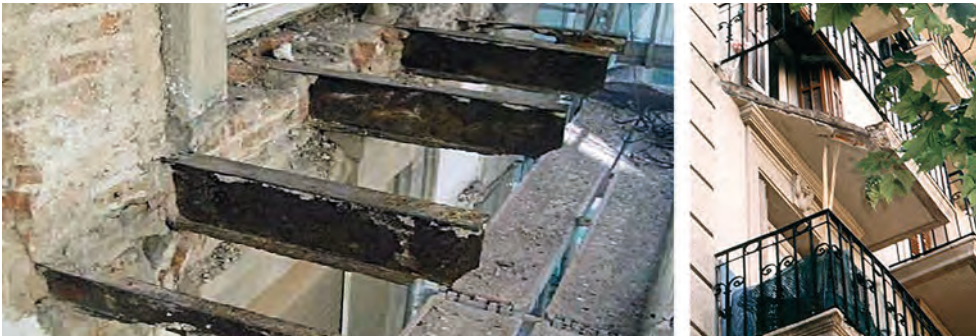
Fig. 24.3. Ejemplos de situaciones ruinosas generadas por la corrosión de los perfiles metálicos. En la foto de la izquierda, balcón con perfiles perforados en sus almas por la corrosión. En la foto de la derecha, tramo de losa de balcón colapsada por el mismo motivo.

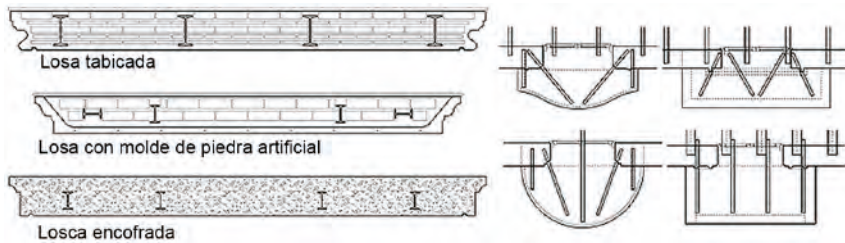
Fig. 24.4. Situación habitual de los perfiles en el interior de las losas construidas con tabicados cerámicos o por un aglomerado de mortero encofrado. Los perfiles se empotran debajo de las jambas de las ventanas o se contraapean en un perfil transversal ubicado en el tramo anexo interior del forjado.
