Anomalías constructivas en la edificación residencial →

César Díaz, Còssima Cornadó
Jesús Arribas, Ramon Gumà,
Estefanía Martín, Pere Santamaria,
Marc Seguí, Sara Vima

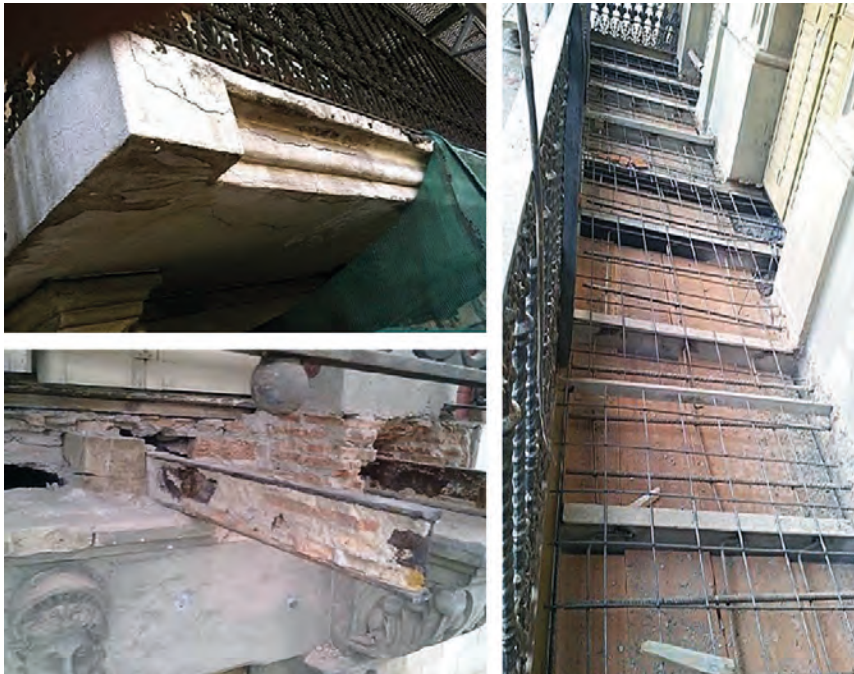
Fig. 24.5. Sustitución total de la losa del balcón con grietas indicativas de perfiles fuertemente oxidados. Los nuevos balcones se forman con nuevos perfiles IPN, piezas cerámicas huecas machihembradas a modo de solera y hormigón con chapa armada superior.

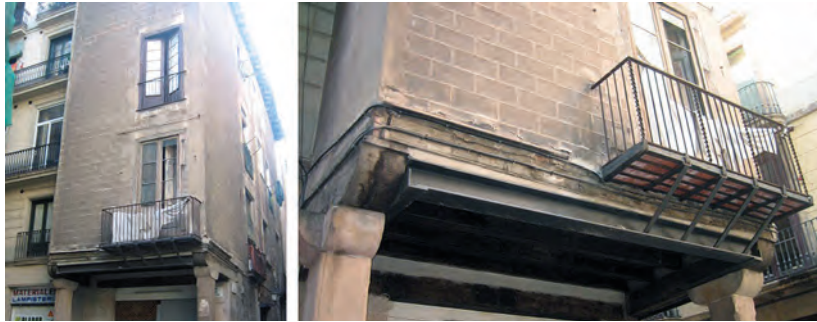
Fig. 24.6. Singular intervención de restitución de la losa con piezas cerámicas y sustitución parcial de los perfiles existentes reforzándolos con tornapuntas metálicos apoyados en nueva viga cargadera dispuesta en la fachada.

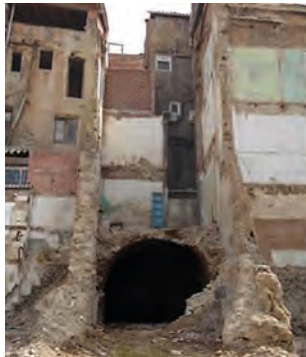
Fig. 25.1. Edificios entre medianeras urbano y masía con bóvedas para cubrir las estancias de sus plantas bajas.

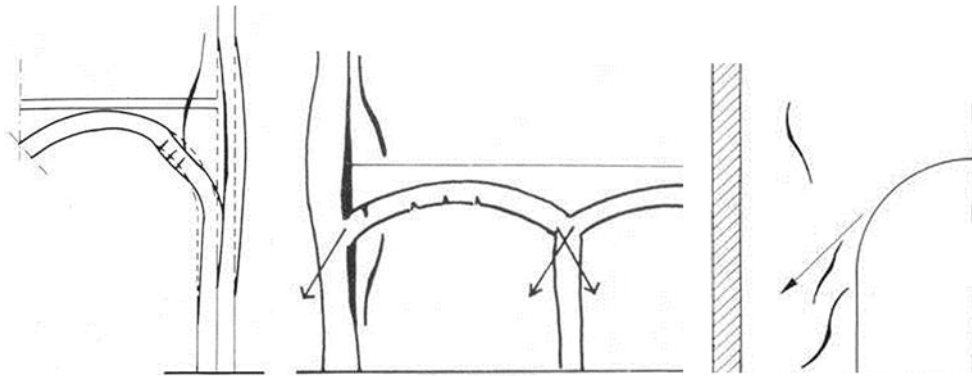
Fig. 25.3. Cuadros fisurativos debidos a los empujes de arcos y bóvedas sobre muros que presentan situaciones de deformación reológica o falta de rigidez del conjunto.

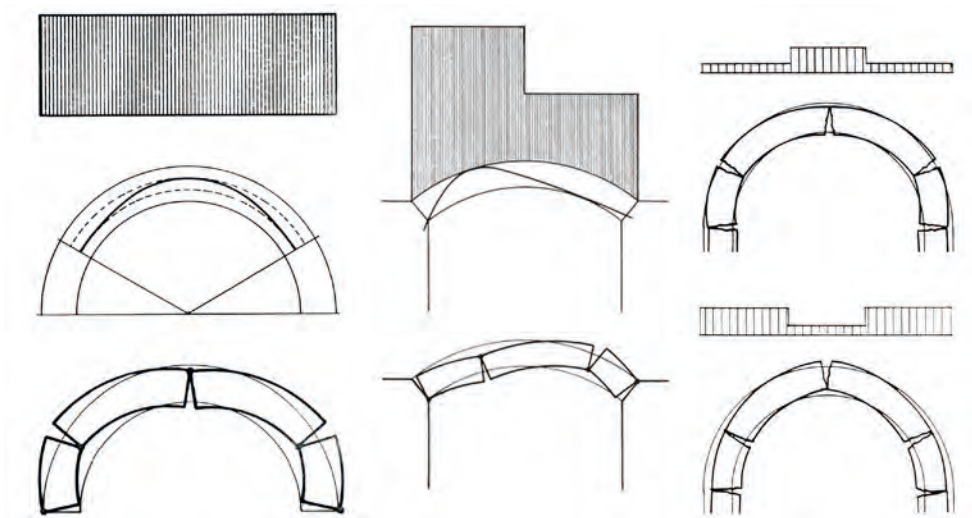
Fig. 25.4. Casos diversos de fisuración de los arcos en función de la distribución de las cargas verticales que han de soportar. En los gráficos de la izquierda y el centro se pueden observar las que adoptan las líneas de presiones en las dos variantes de carga.

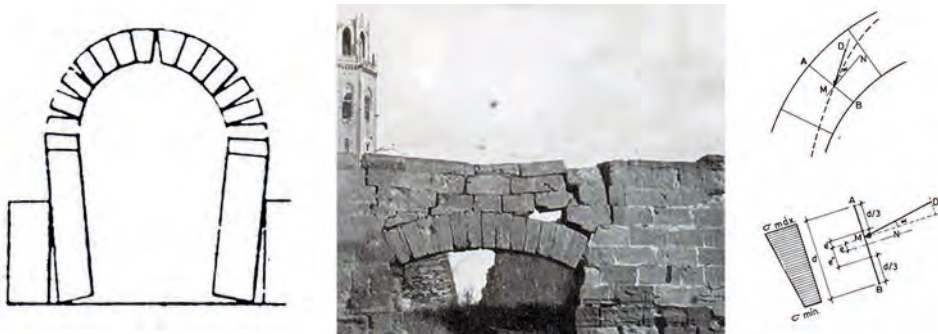
Fig. 25.5. En el gráfico de la izquierda, esquema de fisuración en una bóveda afectada por exceso de carga. En la fotografía, arco descomprimido por movimiento en uno de sus arranques. En los gráficos de la derecha, condición de deslizamiento entre dovelas, la cual se presenta cuando el ángulo DMN formado por la resultante y la normal al plano de la junta supera el ángulo de fricción entre dovelas.

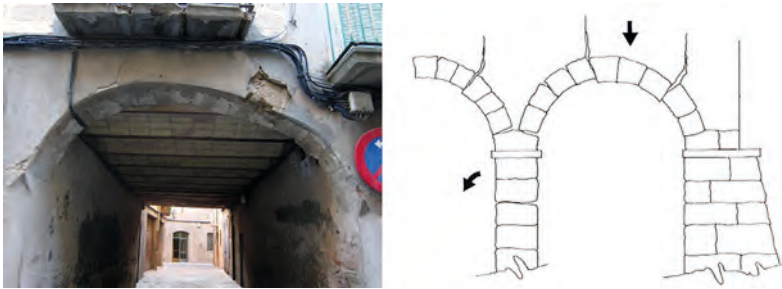
Fig. 25.6. En la foto, arco deformado coincidiendo con la zona que recibe las mayores cargas del muro. En el gráfico, deslizamiento de las dovelas en un arco originado por el movimiento lateral de uno de los arranques como consecuencia de la carga vertical excesiva en una zona del arco.

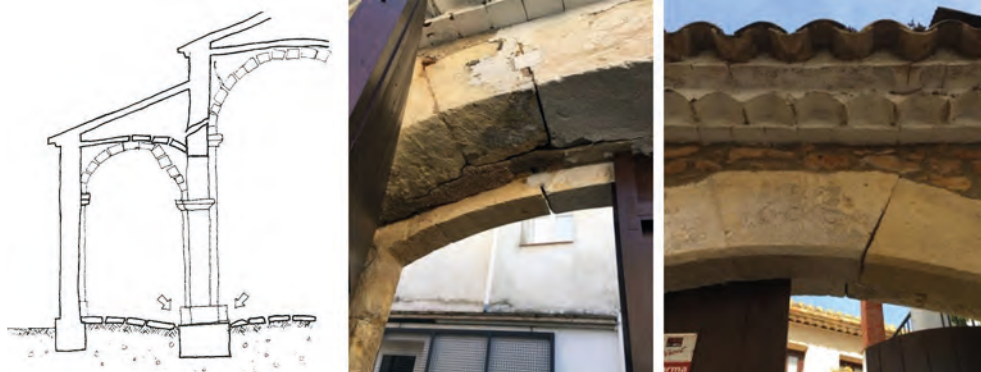
Fig. 25.7. En el gráfico, desperfectos originados en las bóvedas por el asiento y giro de un pilar. En las fotos, arco exento de un portón de entrada con grieta cercana a su clave originada por el movimiento diferencial de sus bases de apoyo.

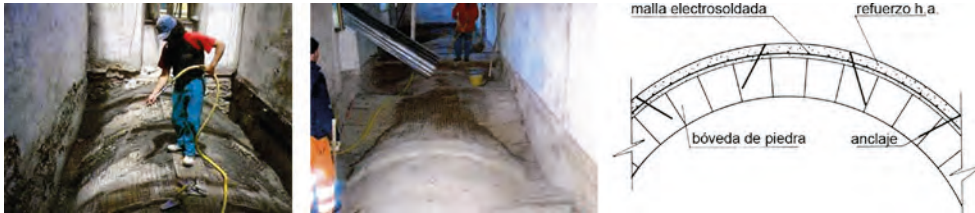
Fig. 25.9. En las fotos, ejemplo de puesta en obra de refuerzo a base de hormigón armado. En el gráfico, sección de regresado de hormigón armado anclado a una bóveda de piedra.

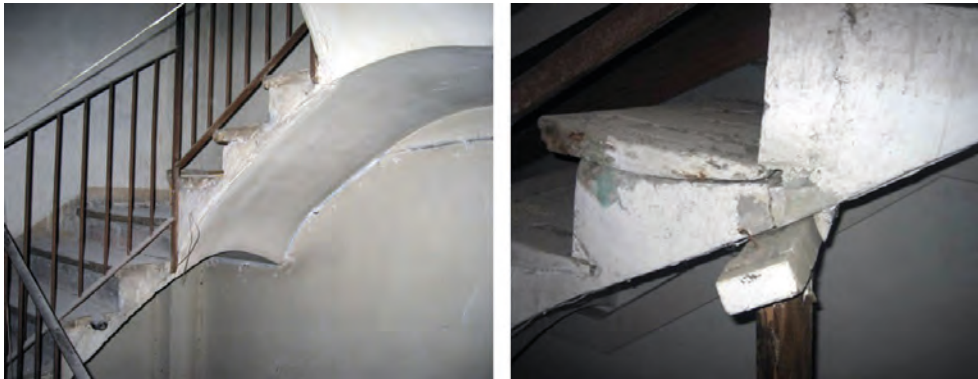
Fig. 26.1. En las fotos de la izquierda, desarrollo de las bóvedas en los muros de las cajas de escaleras. En la foto de la derecha, bóveda fisurada transversalmente convenientemente apuntalada.

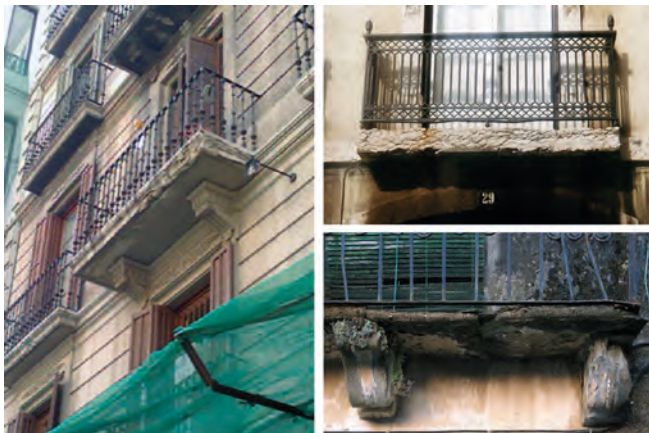
Fig. 27.1. Losas de balcón de piedra natural con diversas formas de alteración del material.

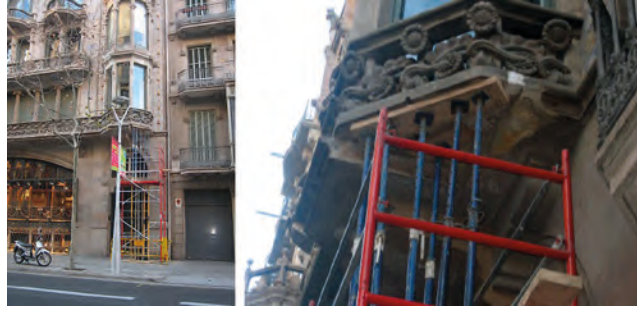
Fig. 27.2. Desprendimiento de una porción de losa de piedra de la parte inferior de una tribuna, después de adoptar medidas preventivas.

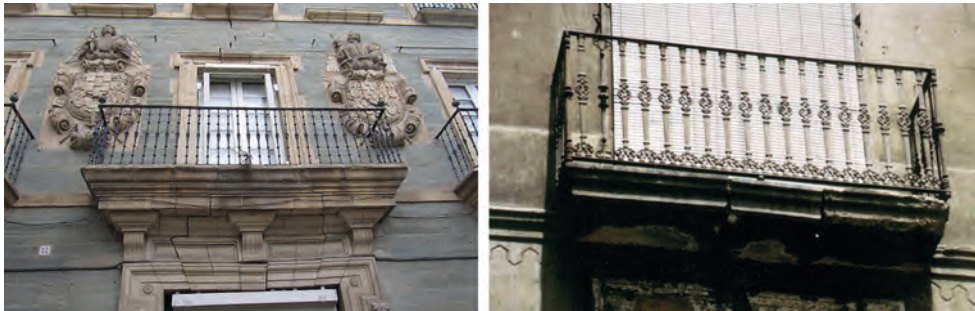
Fig. 27.3. Ejemplos de movimiento de las losas de piedra. En la foto de la izquierda se visualiza el corte total del edificio y el giro del dintel inferior apuntalado.

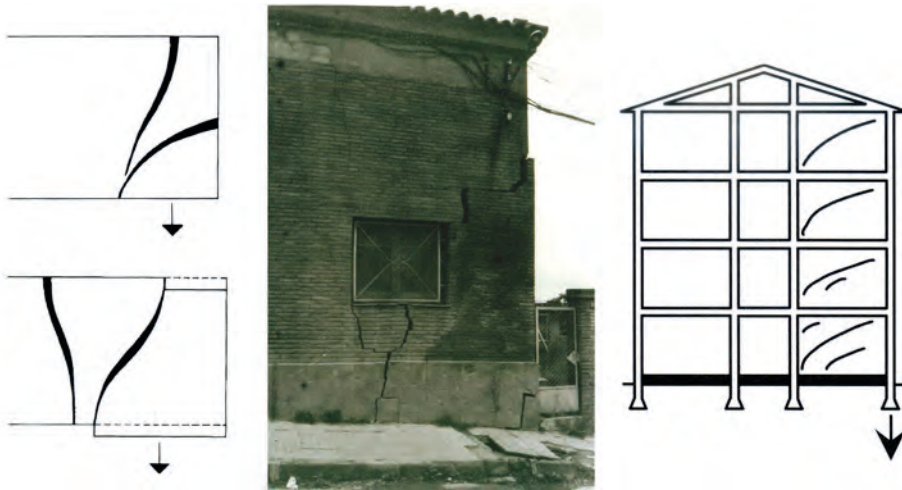
Fig. 28.1. Esquemas tipo de lesiones y ejemplo de edificio afectado por un asentamiento en uno de sus extremos. El gráfico superior izquierdo es indicativo de un asiento de longitud más corta que el gráfico inferior. Las grietas de la izquierda aparecen posteriormente a las de la derecha o pueden no aparecer.

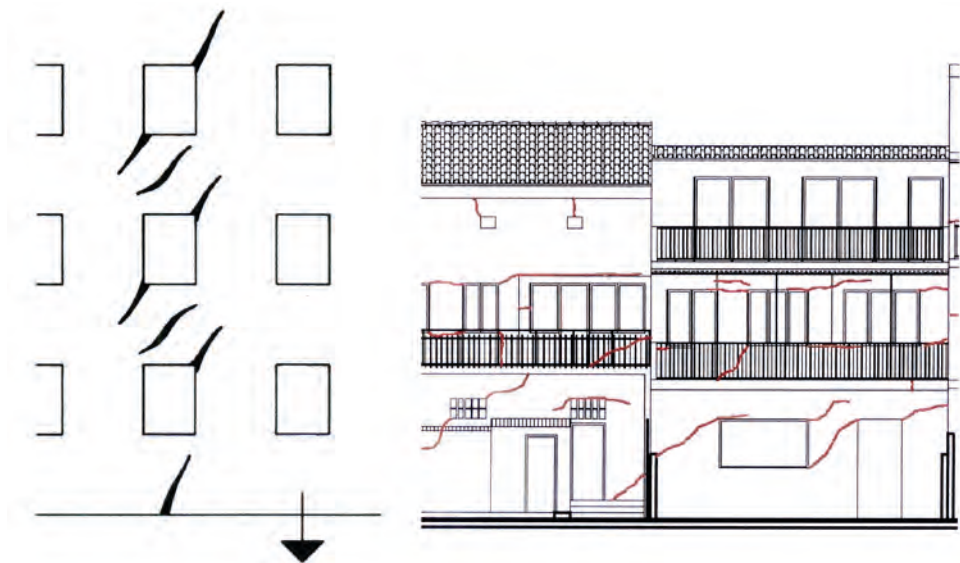
Fig. 28.2. Esquemas de lesiones de edificios afectados por asentamiento diferencial en uno de sus extremos en casos de muros con aberturas.

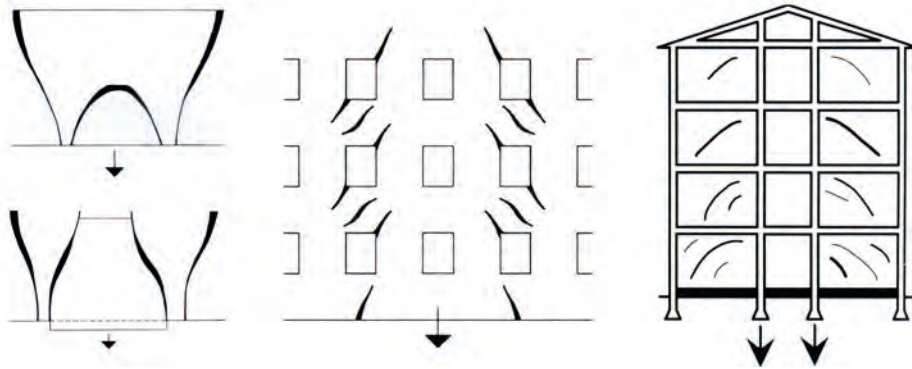
Fig. 28.3. Esquemas tipo de las lesiones en el caso de asentamiento diferencial de la zona central del muro. El gráfico superior izquierdo es indicativo de un asiento más corto que el del inferior. Las grietas de la izquierda aparecen posteriormente a las de la derecha o pueden no aparecer.

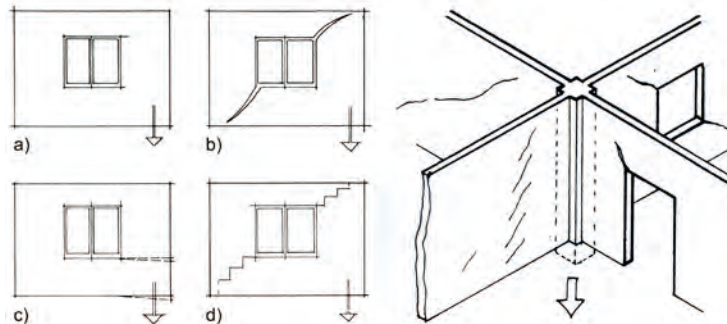
Fig. 28.4. En los cuatro gráficos de la izquierda se representan diversas formas de manifestación de la fractura según sea la homogeneidad del muro y la localización de sus secciones más débiles. En el gráfico de la derecha se representan las diversas formas que pueden adoptar las grietas en los cerramientos que conectan con un pilar.

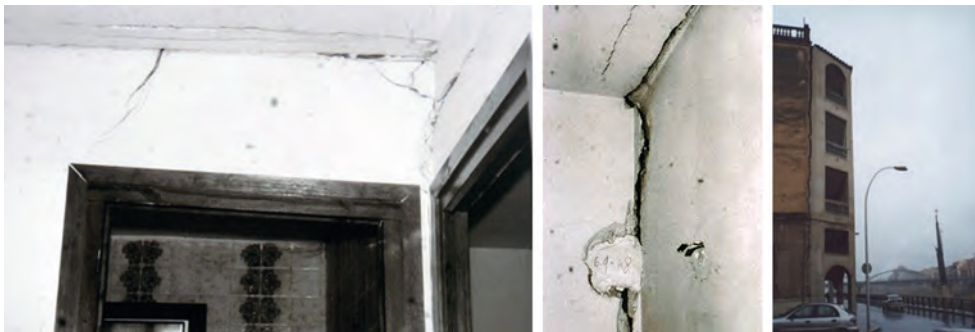
Fig. 28.5. A la izquierda y en el centro, ejemplos de descuadre de puerta y descenso del pavimento de planta baja a causa del movimiento del terreno. A la derecha, un caso de continuación de la grieta por pared y techo.

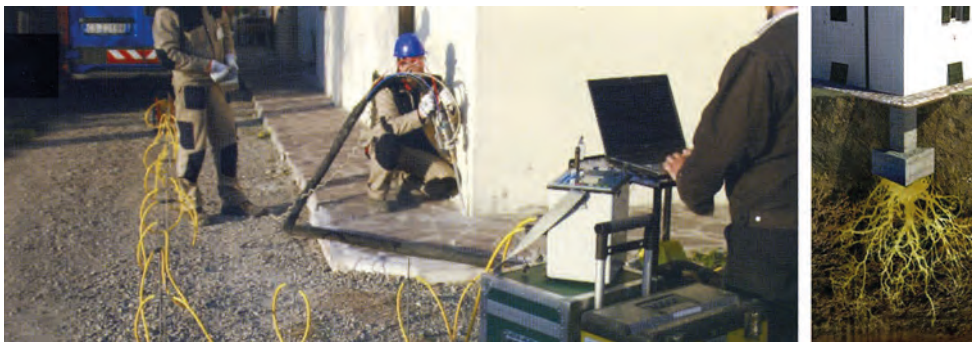
Fig. 28.7. Proceso de inyección de resina expansiva en edificio con daños por asentamiento diferencial. A la derecha, visionado del ámbito de penetración del producto en el terreno.

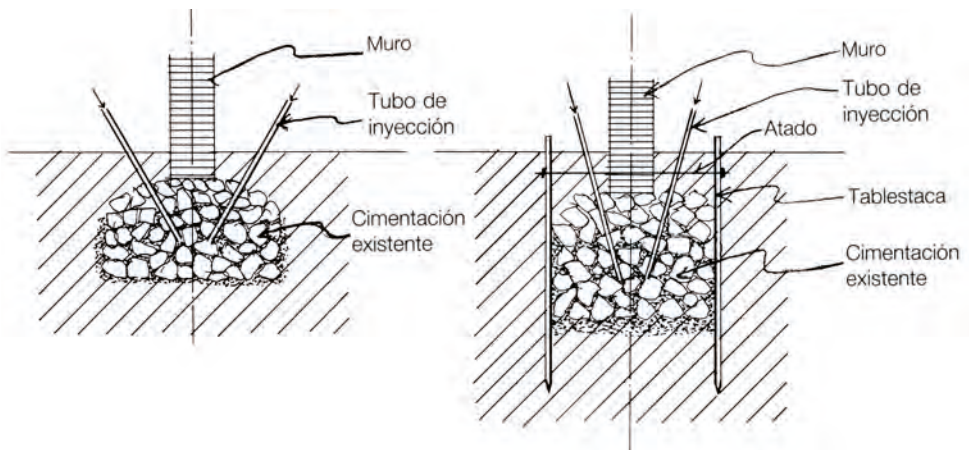
Fig. 28.8. Inyecciones a base de lechada de cemento en cimentación de mampostería con conglomerante degradado o inexistente. En la foto derecha, se confinan los límites de la zapata con tablestacado.

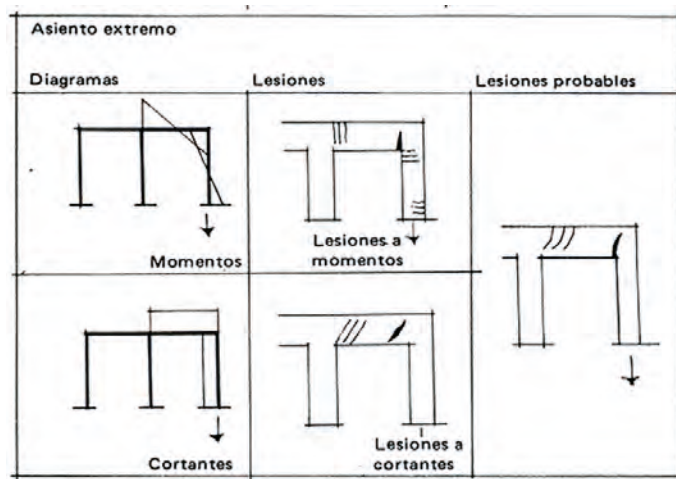
Fig. 29.1. Esfuerzos generados por el movimiento y la situación de las fisuras en un pórtico de hormigón armado de dos vanos en el supuesto de asentamiento extremo.

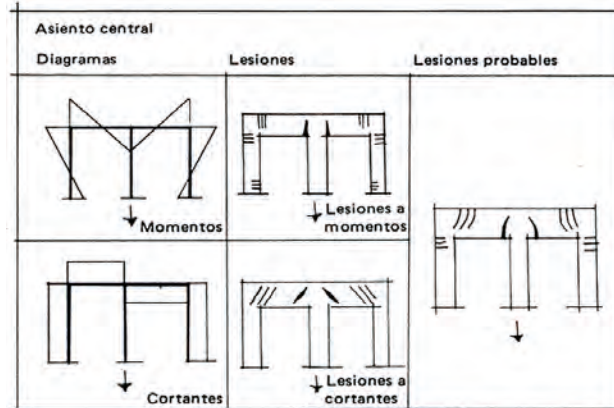
Fig. 29.2. Esfuerzos generados por el movimiento y la situación de las fisuras en un pórtico de hormigón armado de dos vanos en el supuesto de asentamiento central.

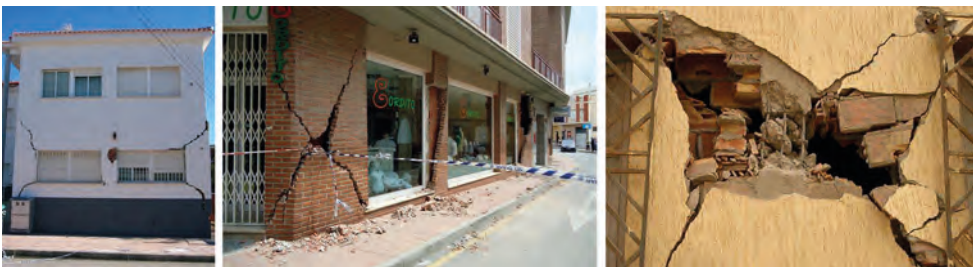
Fig. 31.1. Ejemplos de cuadros fisurativos típicos en muros de edificios afectados por movimientos sísmicos.

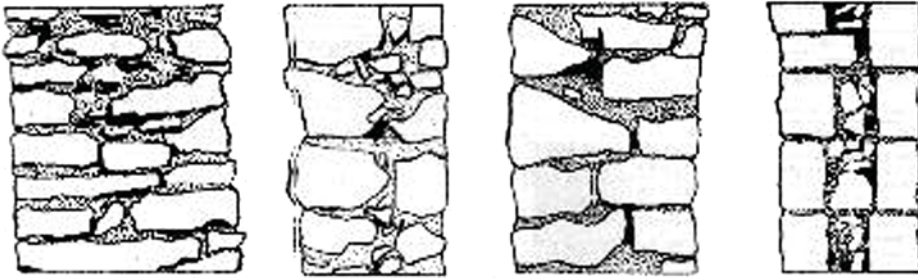
Fig. 31.2. Daños en el interior de muros de mampostería afectados por movimientos sísmicos. Las zonas ennegrecidas del gráfico muestran las partes con piedras o mortero desmenuzadas.

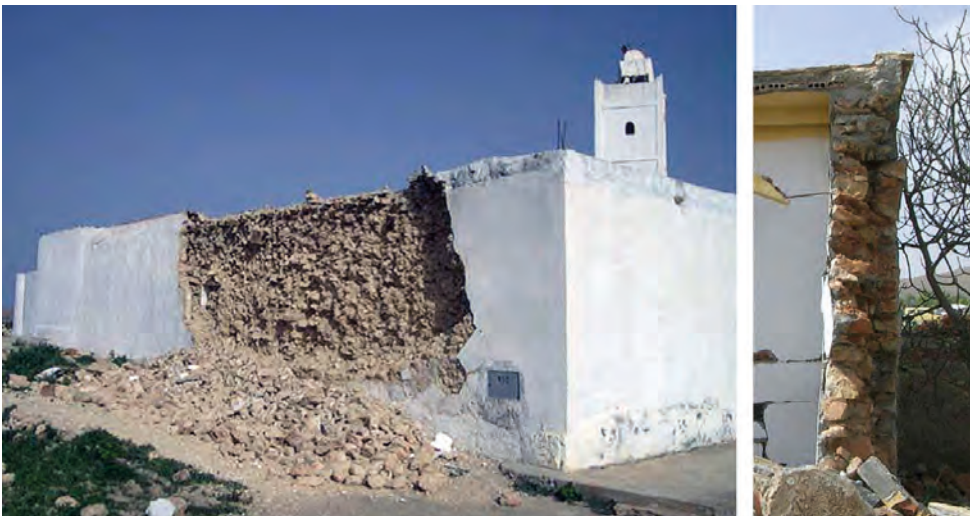
Fig. 31.3. Ejemplo de un tramo de muro colapsado por movimiento sísmico.

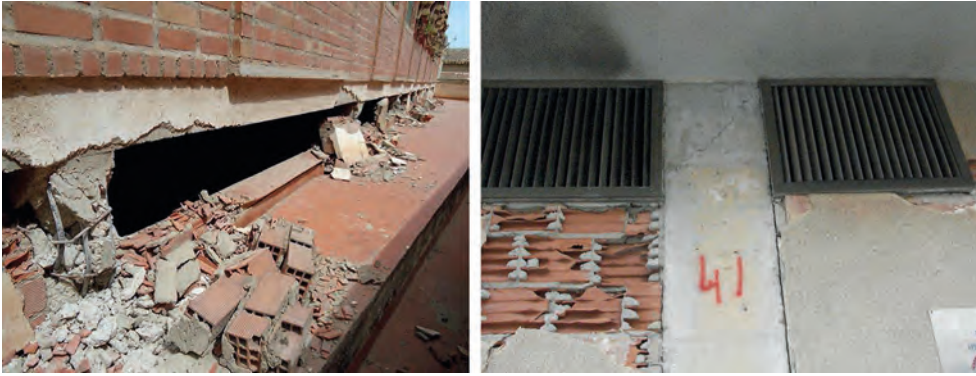
Fig. 31.5. Pilar corto y pilar con el movimiento impedido por los entrepaños de obra con roturas a cortante por efecto del sismo.

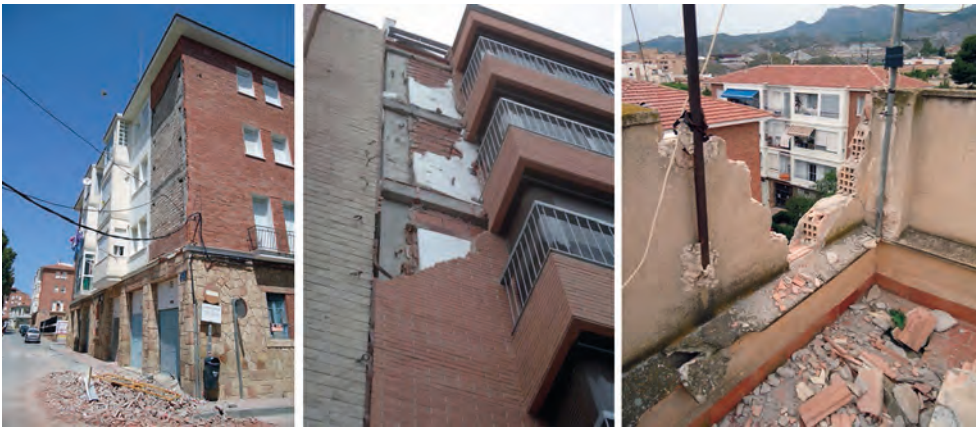
Fig. 31.6. Ejemplos de paramentos y barandillas de las fachadas desprendidas hacia la calle por el efecto del sismo.

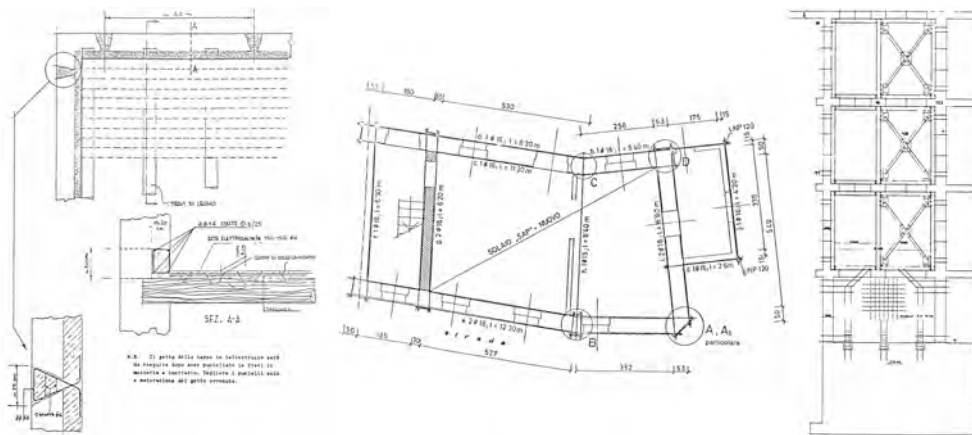
Fig. 31.7. Tres soluciones de refuerzo antisísmico extraídas de un documenteo de ASSIRCCO para ser aplicadas en edificios habitacionales en zonas sísmicas después de los terremotos de Italia en 1976. En el gráfico de la izquierda, añadiendo chapas de compresión de hormigón armadas unidas a los muros perimetrales en los forjados. En el gráfico del centro, mediante un sistema de atriantamientos de los muros. En el gráfico de la derecha, interponiendo aspas de San Andrés a una zona del edificio.

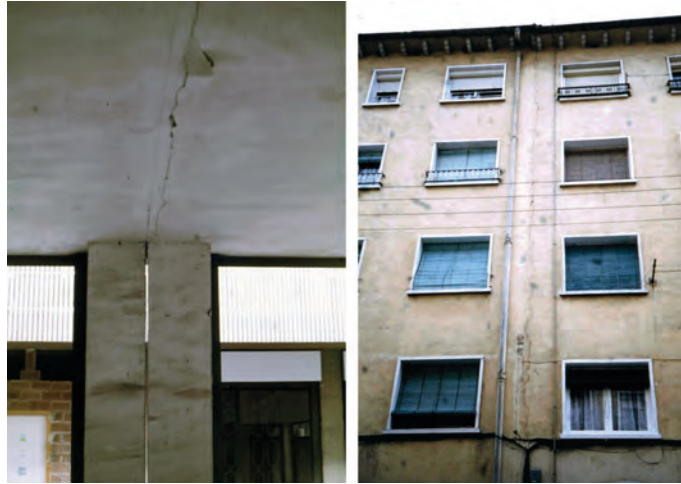
Fig. 32.1. En la foto de la izquierda, grieta en el revestimiento del forjado coincidente con el recorrido de la junta de dilatación del edificio. En la foto de la derecha, grieta vertical en el revestimiento que recubre la junta entre dos fases de ejecución del edificio.

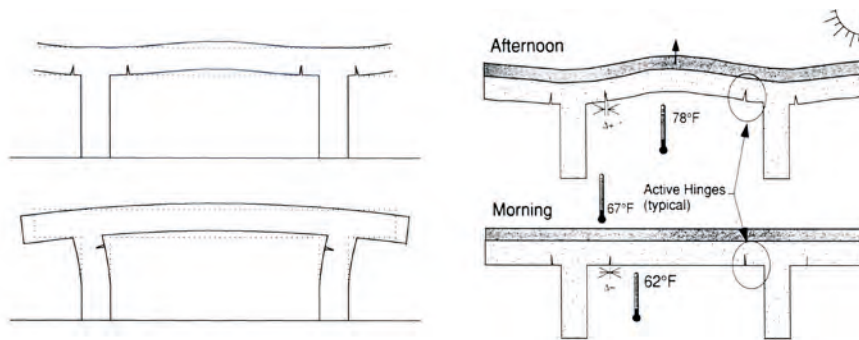
Fig. 32.3. Efectos de la deformación térmica debida al calor y a la radiación solar de un forjado de hormigón rigidamente vinculado a soportes del mismo material.

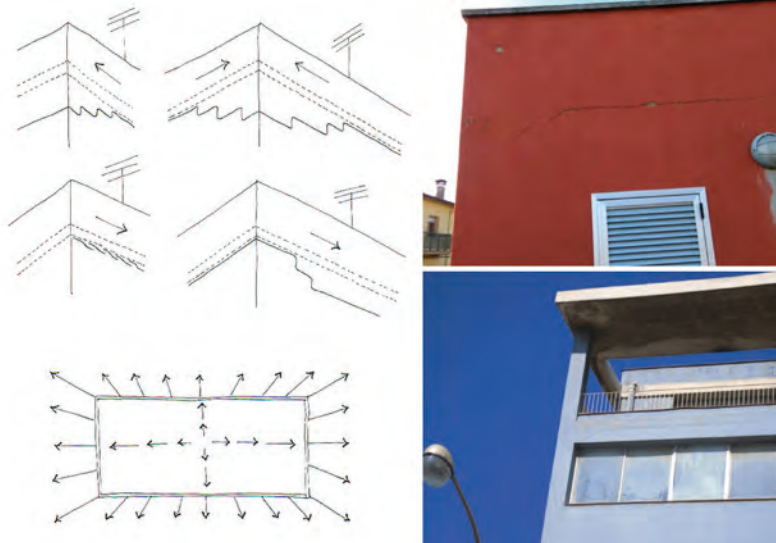
Fig. 32.4. En el gráfico superior, esquemas típicos de fisuración debidos a la dilatación y contracción del forjado de cubierta. En el inferior, esquema de la formación de tensiones debidas al contacto del forjado de la cubierta con el muro. En las fotos, ejemplos de formación de grietas debidas a la dilatación térmica del forjado superior.

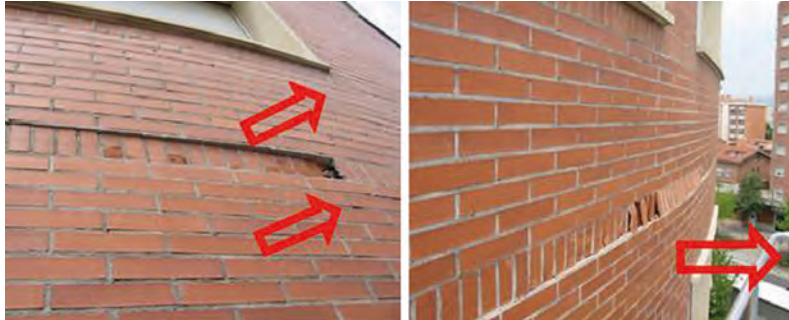
Fig. 32.5. Movimientos horizontales relativos de una fachada curvilínea originados por tensiones de origen térmico.

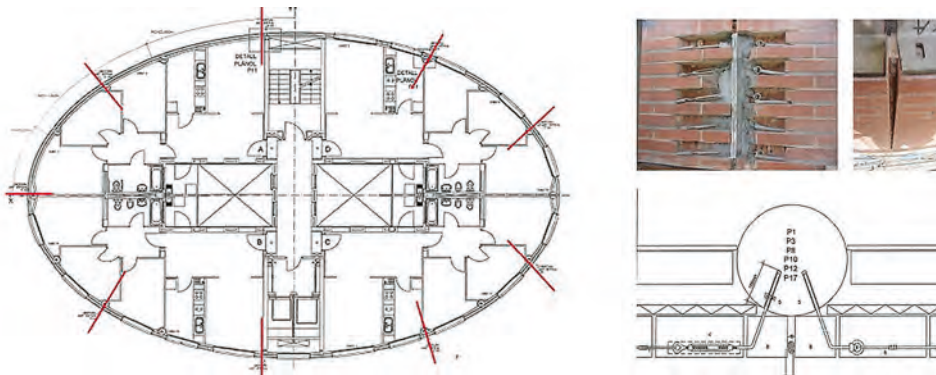
Fig. 32.6. Provisión de juntas de dilatación en la fachada de un edificio de forma ovoide. Las juntas se disponen coincidiendo con la ubicación de los pilares. Los tramos entre juntas de la fachada son soportados por cables tensados anclados en los pilares.

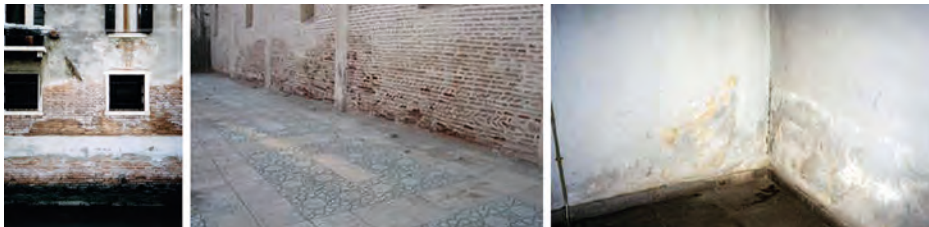
Fig. 33.1. Visión de las manchas de humedad por el exterior de una fachada de ladrillo y por el interior de una esquina de un muro enyesado.

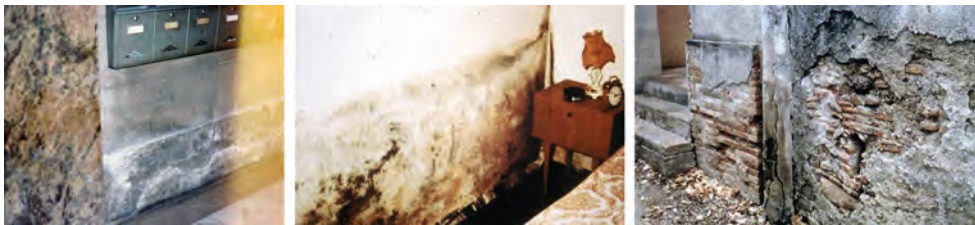
Fig. 33.2. Eflorescencias salinas aureolando las manchas de humedad ascensional. En la foto de la izquierda, vestíbulo de edificio urbano con manchas producidas por la rotura del albañal. En la foto del centro, formación de moho en un muro húmedo de planta baja. En la foto de la izquierda, deliquesencia del revestimiento exterior producido por la presencia continuada de agua.

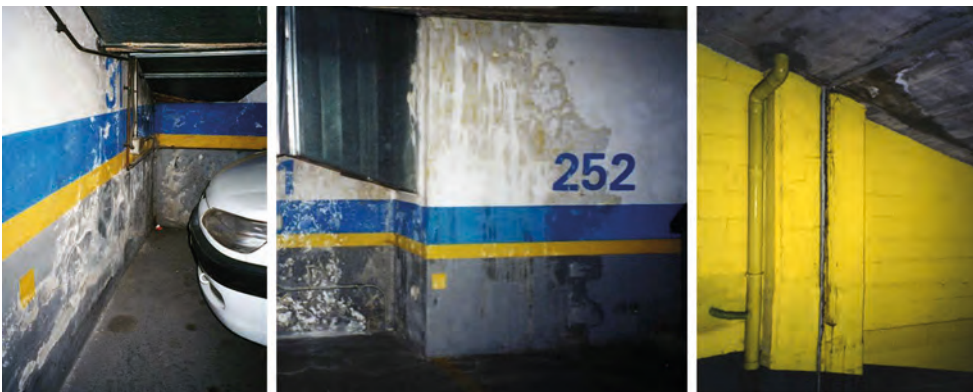
Fig. 34.1. Humedades en los muros de contención de hormigón armado de un sótano destinado a aparcamiento de vehículos. En la foto central se distingue claramente la coincidencia de una de las manchas con una fisura y en la de la derecha con la entrega superior del muro con el forjado.

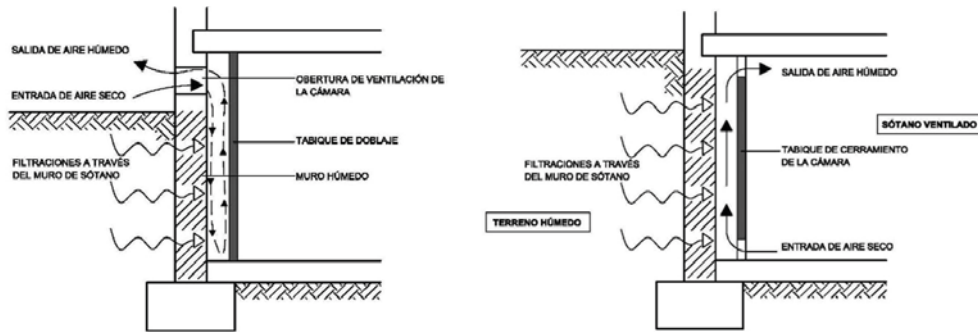
Fig. 34.2. Esquemas de soluciones de doblaje interior con previsión por el exterior y el interior

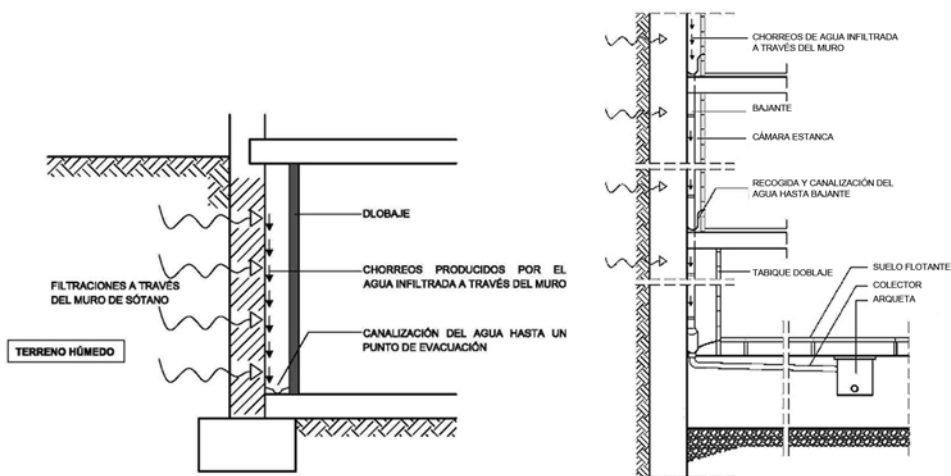
Fig. 34.3. A la izquierda, esquema de solución de doblaje con disposición de desagüe en un edificio con una sola planta sótano. A la derecha, edificio con varias plantas sótano con formación de cámara en el muro pantalla perimetral de hormigón armado y sistema de desagüe del agua infiltrada en su interior hacia estación de bombeo.

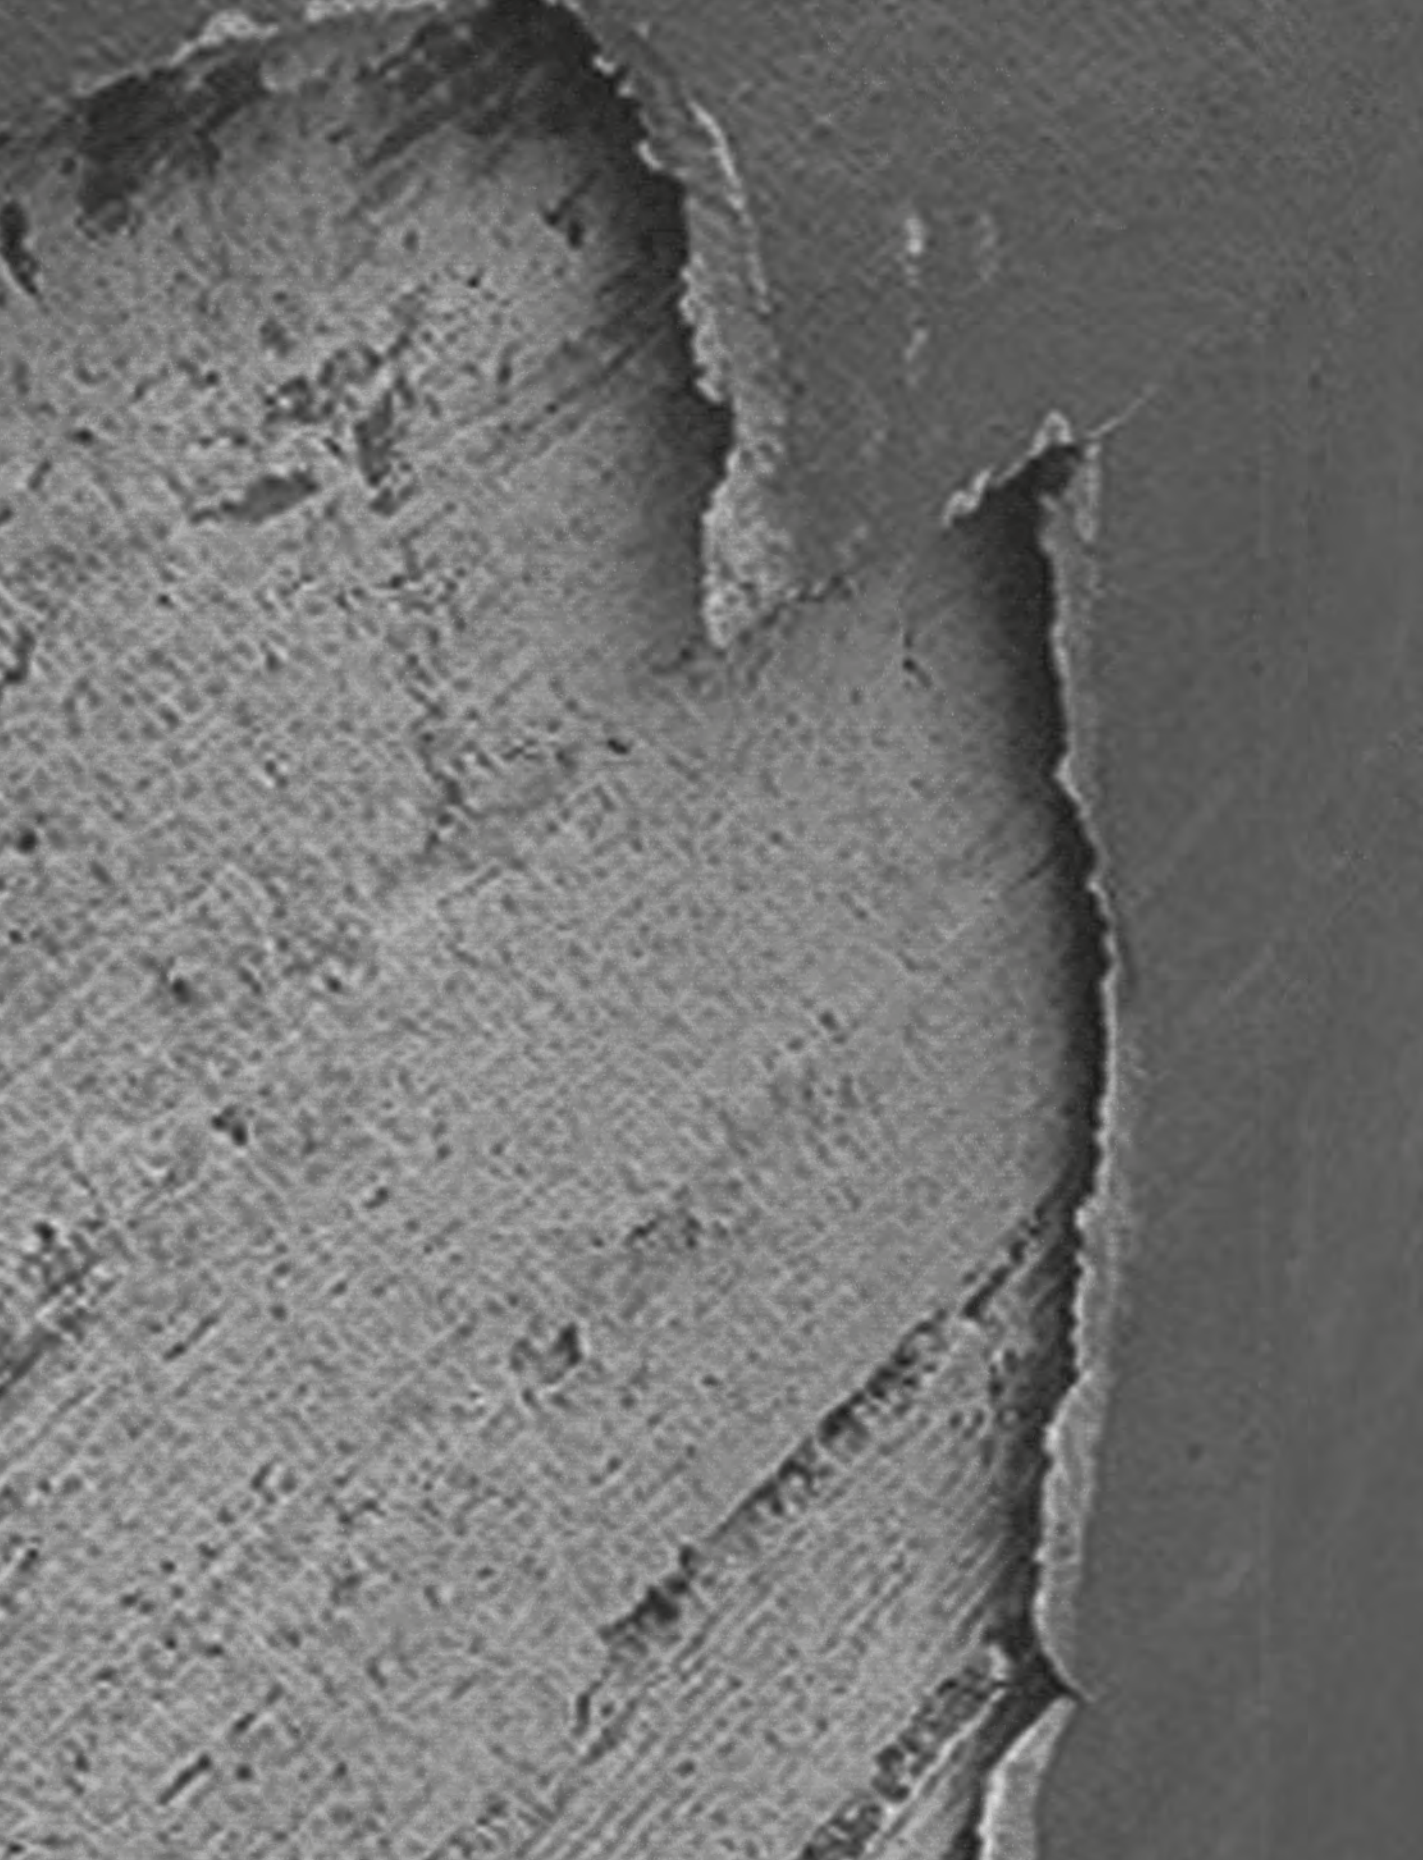
SCARZELLA, P., ZERBINATTI, M. (2009). "Risanamento delle parti base degli edifici in muratura". *Recupero e conservazione dell'edilizia storica*. Alinea ed., Florencia (Parte II.1, pp.56-81).

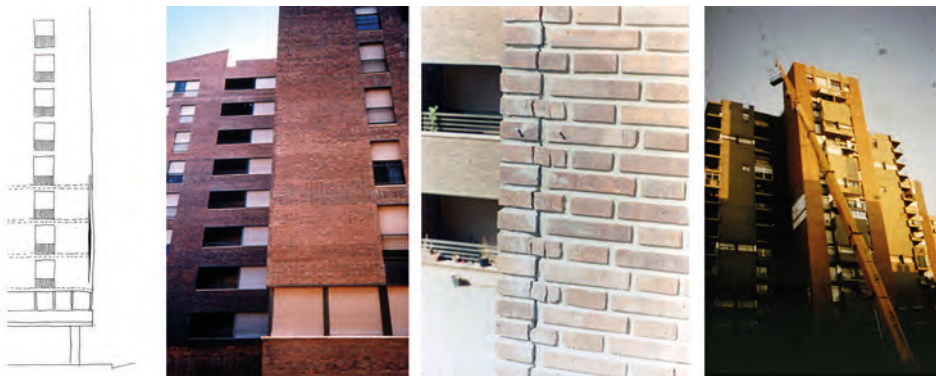
Fig. 36.1. En las tres fotos de la izquierda, edificio de 10 plantas con fisuras en el tercio inferior de las esquinas salientes. En la foto de la derecha, colapso de un tramo intermedio de una fachada de un edificio de 19 plantas. En ambos edificios el apoyo de los muros en los forjados era escaso.

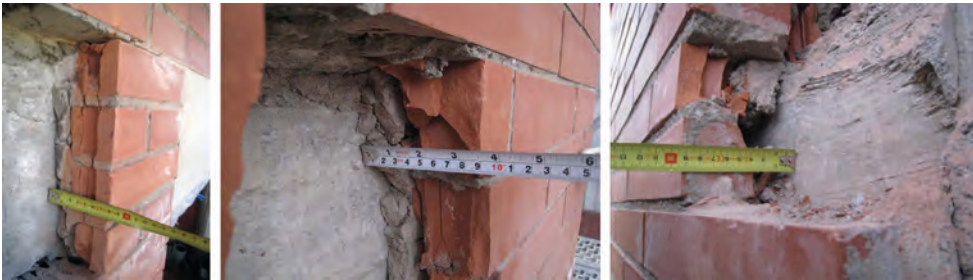
Fig. 36.2. Ejemplos de recubrimientos de cantos de forjado cuyo grosor constata el escaso apoyo del muro en su forjado, y el consiguiente traspaso de cargas a través de los recubrimientos del mismo tipo de ladrillo.

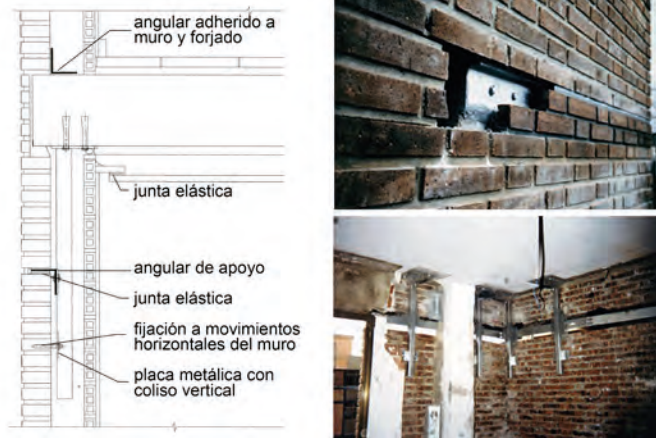
Fig. 36.4. Formación de junta elástica horizontal y disposición de angular de apoyo en la línea de dinteles mediante la extracción y reposicionado de dos hiladas de ladrillo. Los tubos de sujeción del angular se prolongan verticalmente hacia abajo para prever puntos de fijación que evitan el vuelco del muro, pero permiten su libre desplazamiento vertical.

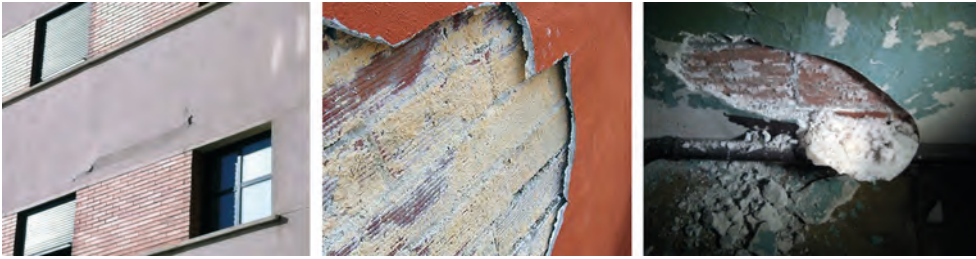
Fig. 37.2. Ejemplos de procesos de desadherencia que muestran, en la foto de la izquierda, la fase de abombamiento anterior a su desprendimiento zonal, en la foto central, los síntomas de desadherencia en el contorno del revoco ya desprendida, y en la foto de la derecha, la presencia de un depósito de sal detrás del revestimiento.

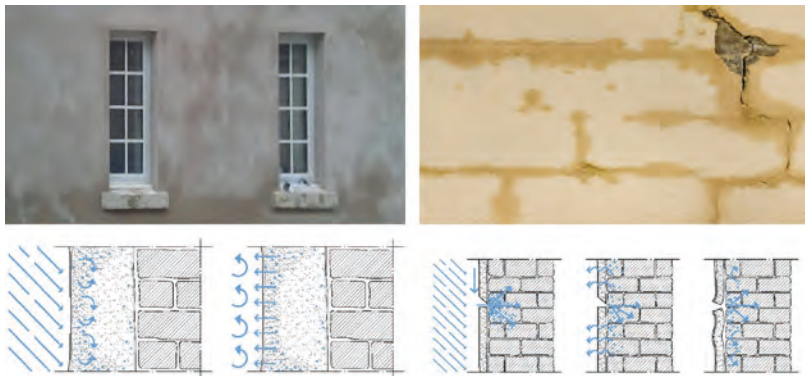
Fig. 37.3. En la foto de la izquierda, aspecto de un revoco de cal humedecido. En la foto de la derecha, aspecto de un revoco de cemento portland mostrando la penetración de agua por las fisuras.

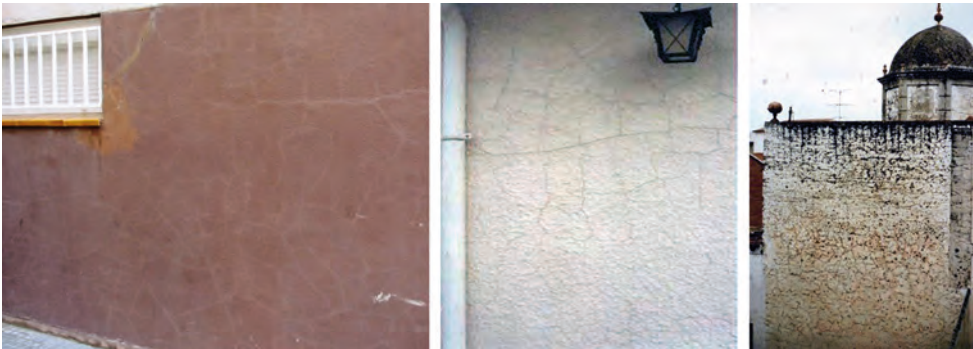
Fig. 38.1. En la foto de la izquierda y central, revestimiento monocapa de cemento portland afectado por afogado. En la foto de la derecha, revestimiento de cal con el mismo daño.

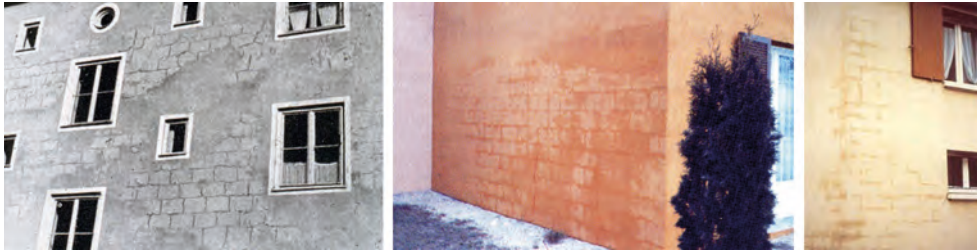
Fig. 38.2. Ejemplos de fisuración por retracción hidráulica en fachadas a base de bloques de hormigón revestida con mortero de cemento portland. En los tres casos, las fisuras se marcan en las juntas de las fábricas aún humedecidas después de la lluvia.

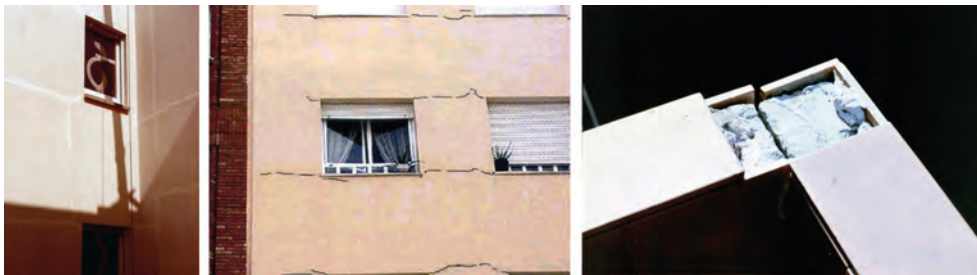
Fig. 38.3. En las fotos de la izquierda y del centro, fisuración por retracción coincidiendo con juntas frías de la puesta en obra de los muros. En la foto de la derecha, situación inestable de una barandilla de hormigón ligero con grieta de retracción en uno de sus extremos.

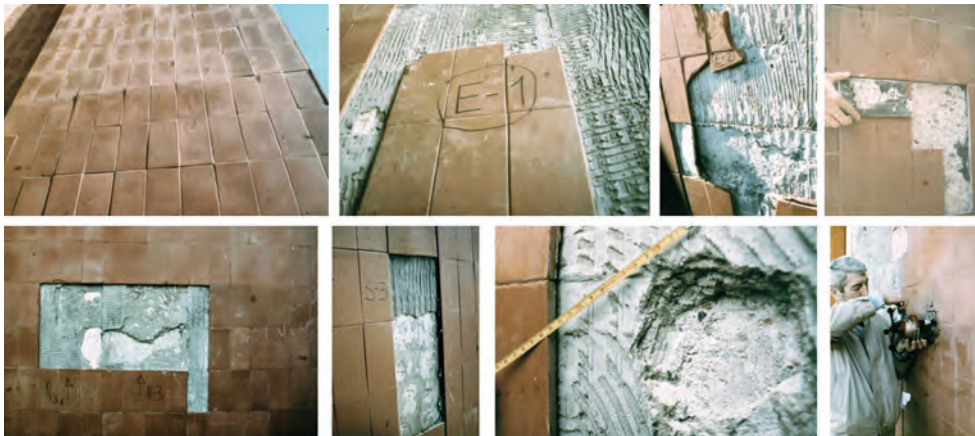
Fig. 39.2. Anomalías típicas en revestimientos de losetas cerámicas. Fotos superiores, de izquierda a derecha: a) Losetas colocadas a tope, desadheridas del soporte, con alta probabilidad de desprendimiento en tiempo ventoso o de alta temperatura. b) La visión del estriado del mortero indica que la presión de la loseta sobre el soporte fue escasa. c) Tramo de revestimiento con desadherencias del mortero al soporte y de la loseta al mortero. d) Rotura parcialmente cohesiva por el hormigón ligero del soporte y por el mortero de agarre. Fotos inferiores, de izquierda a derecha: e) Carencia de planeidad entre el pilar y el cerramiento de hormigón ligero corregido irregularmente. f) Doble plano de desadherencia entre loseta, mortero y soporte. g) Grosor de mortero de agarre excesivo. h) Momento de la ejecución de un ensayo de extracción pull-off.

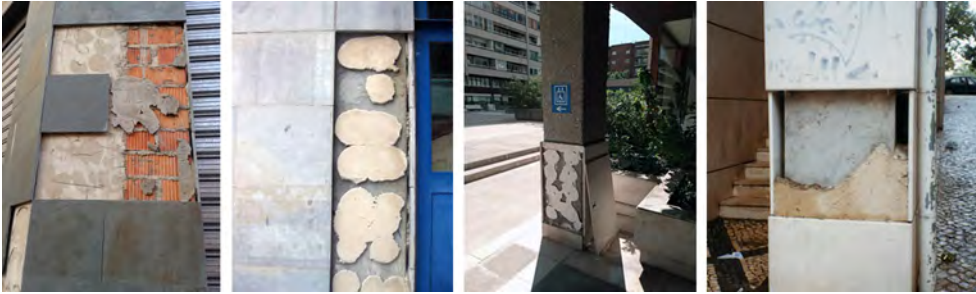
Fig. 40.2. Ejemplos de deficiente colocación del mortero de agarre. En las tres fotos de la izquierda, sin disposición de anclajes.

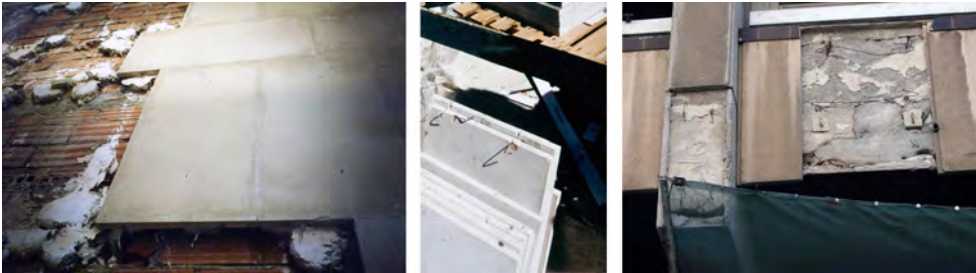
Fig. 40.3. Ejemplos de anclajes metálicos a base de alambre o ganchos metálicos de escasa rigidez.

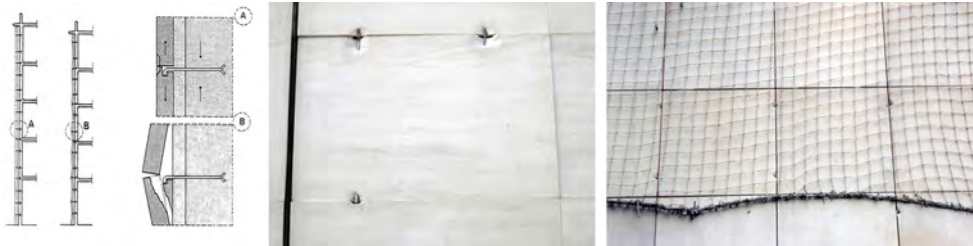
Fig. 40.4. Roturas de los puntos coincidentes con los anclajes en piezas con insuficiente posibilidad de movimiento.

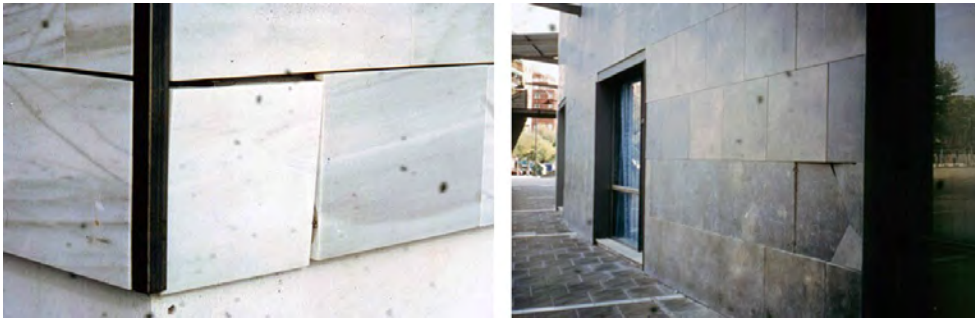
Fig. 40.5. Movimiento de una pieza con insuficiencia de anclajes y rotura por impacto de una pieza de escaso grosor.

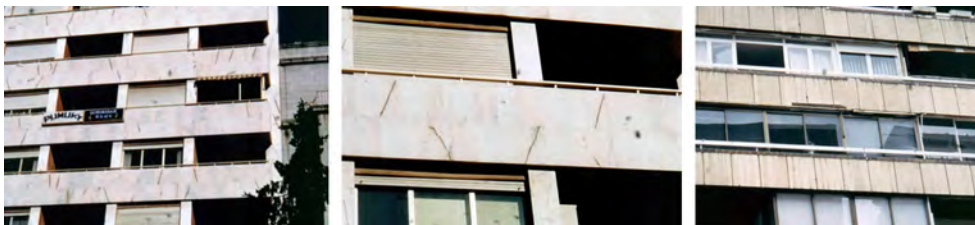
Fig. 40.6. En las fotos izquierda y central, fachada recubierta con piezas de piedra con presencia de vetas ferruginosas. En la foto de la derecha, afectación de la parte inferior de las piezas de un recubrimiento de piedra artificial debido a la retención del agua de lluvia infiltrada en esta parte.
