Anomalías constructivas en la edificación residencial →

César Díaz, Còssima Cornadó
Jesús Arribas, Ramon Gumà,
Estefanía Martín, Pere Santamaria,
Marc Seguí, Sara Vima

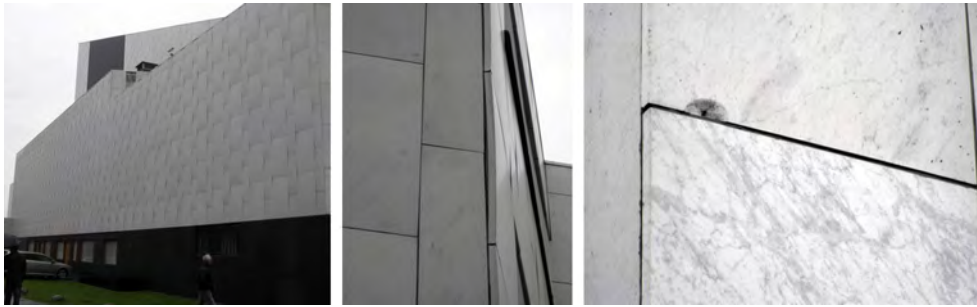
Fig. 40.7. Edificio Finlandia Hall en Helsinki, de Alvar Aalto. Estado del recubrimiento con piezas de mármol de Carrara. Son visibles el alabeo generalizado de las piezas y alguno de sus efectos derivados (2019).

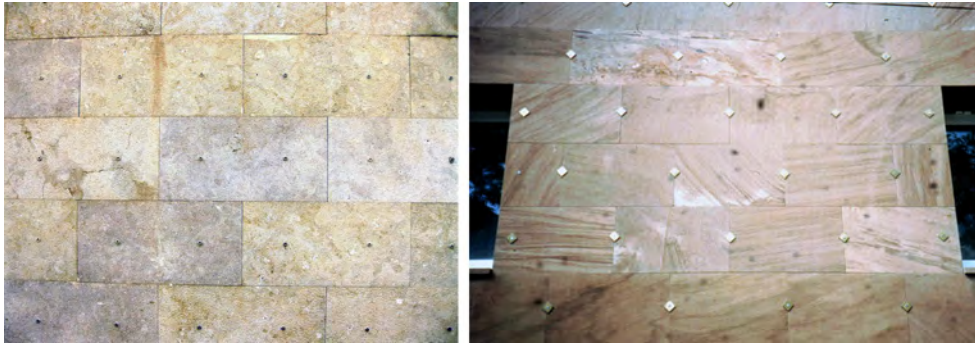
Fig. 40.8. Dos ejemplos de refijaciones visibles.

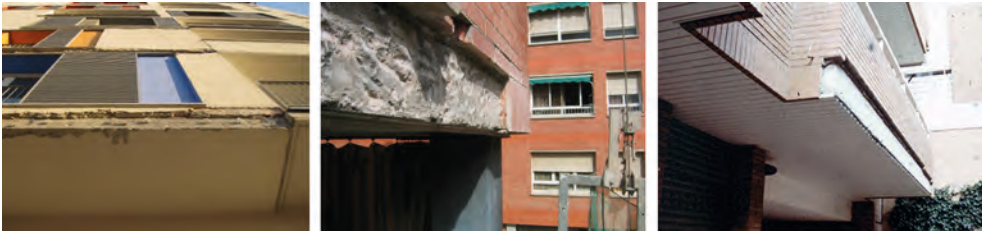
Fig. 41.2. Ejemplos de grosores excesivos por delante del canto del forjado. La foto de la derecha muestra la corrección con el ladrillo del error de replanteo del canto del forjado en dirección horizontal.

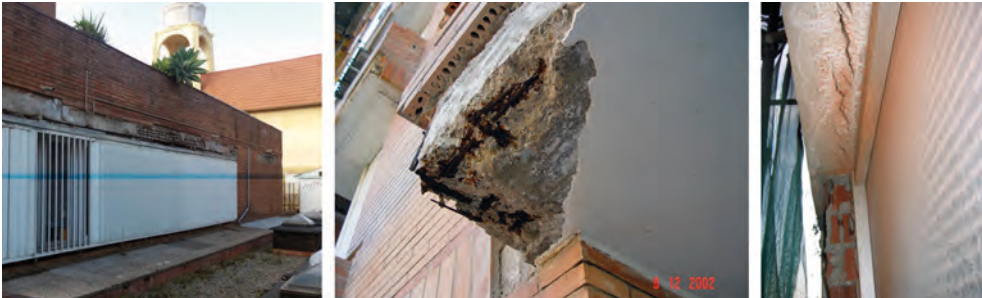
Fig. 41.3. Efectos de la corrosión de las armaduras del hormigón del forjado sobre los recubrimientos. En la foto de la derecha, las fisuras en el mortero de agarre de un tramo de recubrimiento cerámico muestran los efectos de la dilatación térmica que ha experimentado.

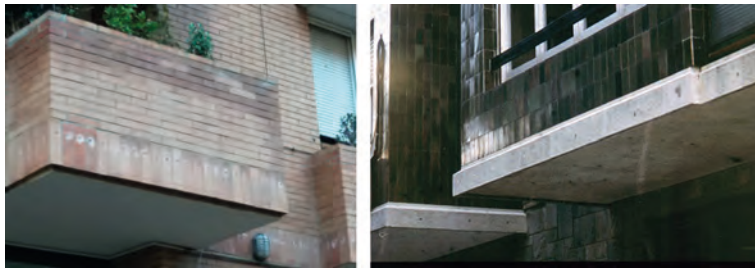
Fig. 41.4. Ejemplos de refijación de las piezas cerámicas o de piedra natural mediante clavado directo al canto del forjado, sin extracción previa.

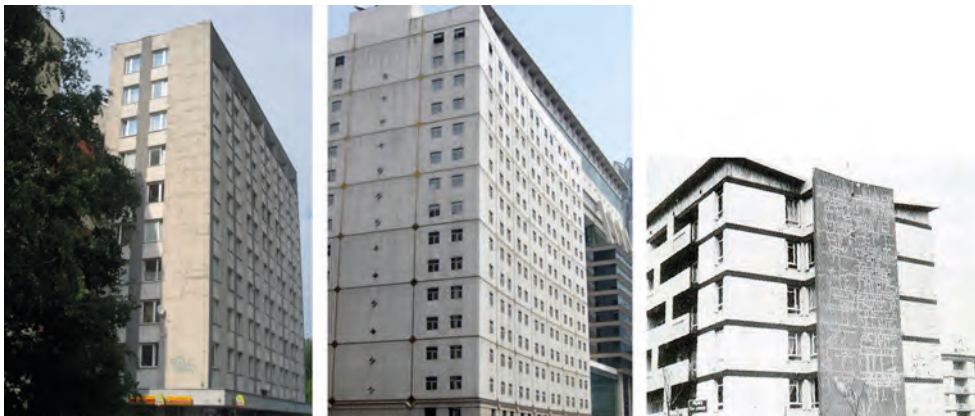
Fig. 42.1. Ejemplos de fachadas afectadas por el efecto del choque térmico.

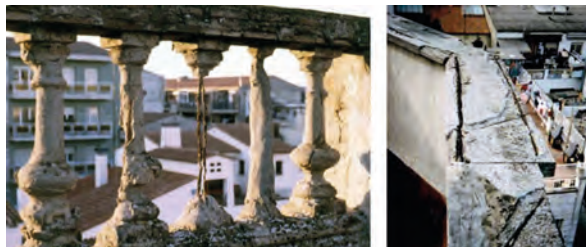
Fig. 43.1. Ejemplos de alteración y desprendimiento de piedra artificial afectada por la corrosión de la armadura metálica.

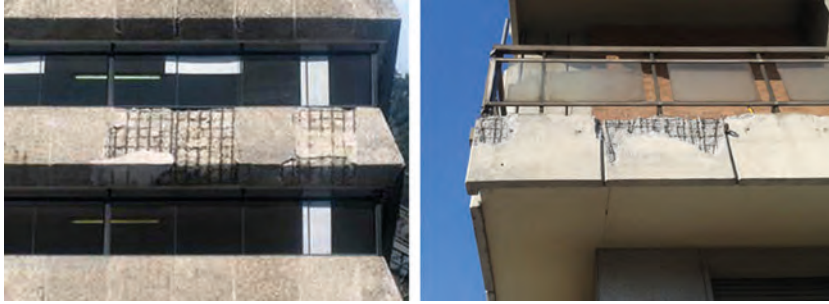
Fig. 43.2. Ejemplos de corrosión de las armaduras en barandillas formadas con paneles de hormigón armado.

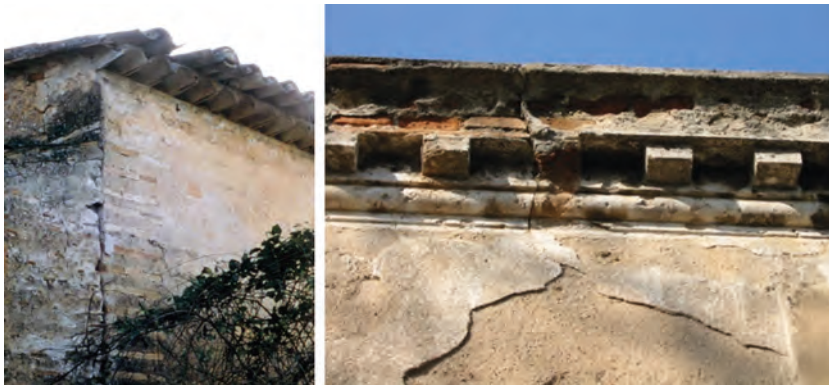
Fig. 43.3. Ejemplos de desprendimiento de materiales de los aleros en edificios de construcción tradicional.

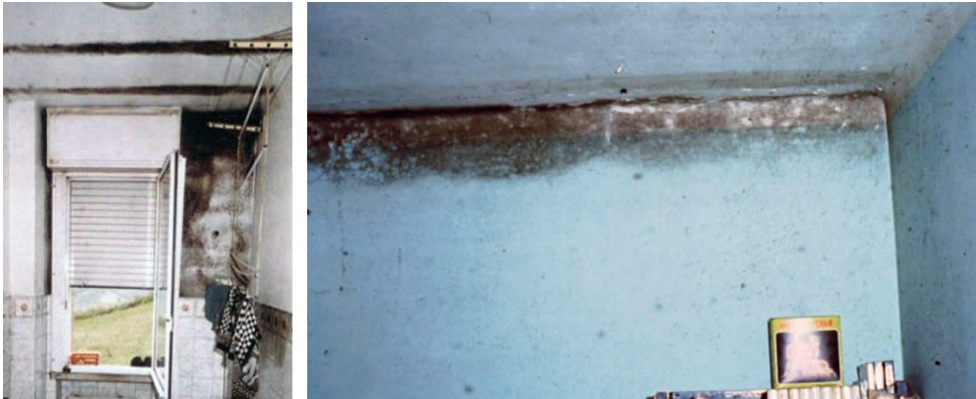
Fig. 44.2. Ejemplos de manchas originadas por la presencia de moho. En la foto izquierda, marcando las viguetas de la cubierta plana y el muro exterior escasamente aislado. En la foto de la derecha, marcando la zona anexa al coincidente con el puente térmico del encuentro muro-exterior-forjado.

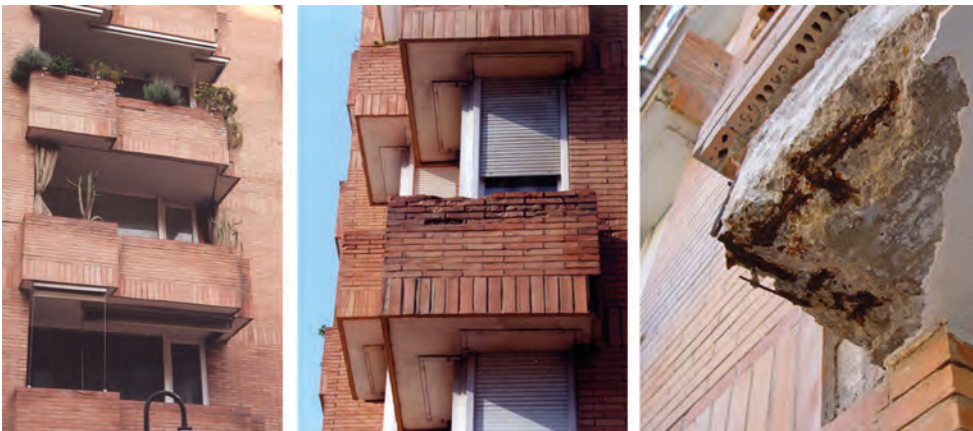
Fig. 45.1. Ejemplos de daños originados por las filtraciones de agua del riego de las jardineras: manchas y pérdidas de material en los muretes cerámicos de media asta que conforman los vasos. En la foto de la derecha, oxidación de la armadura del forjado que soporta la jardinera.

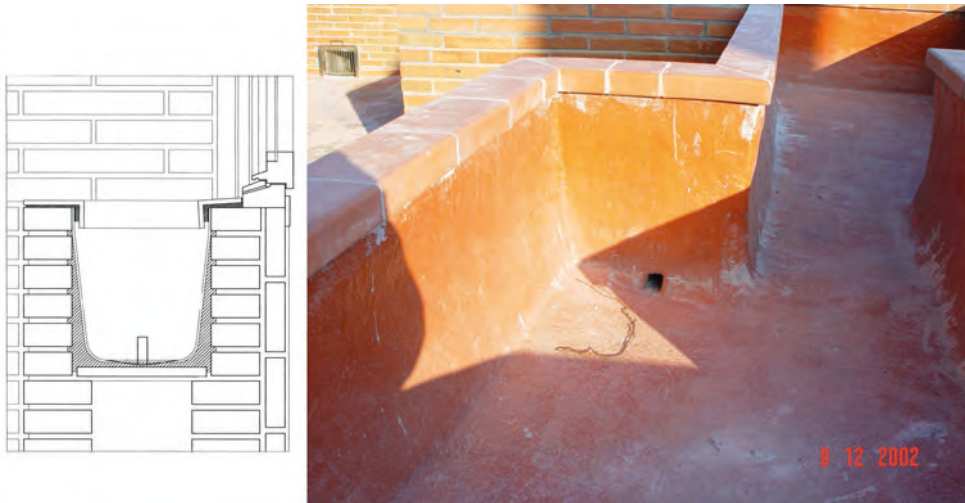
Fig. 45.2. Detalle y fotografía de la reconstrucción de una jardinera con nueva estanqueidad a base de pintura de resina de poliéster aplicada *in situ*, remate de piezas cerámicas en L y desagüe con tubo de acero inoxidable.

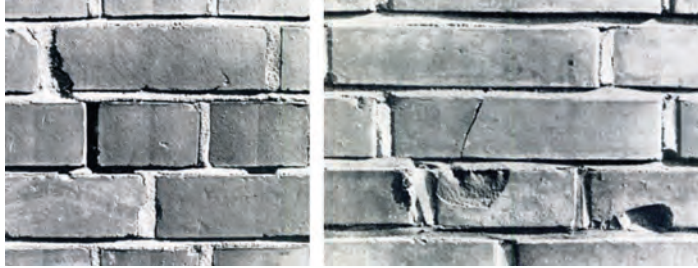
Fig. 46.1. Ejemplos de ejecución defectuosa: juntas verticales sin correcto contacto con las horizontales y presencia de juntas insuficientemente colmatadas

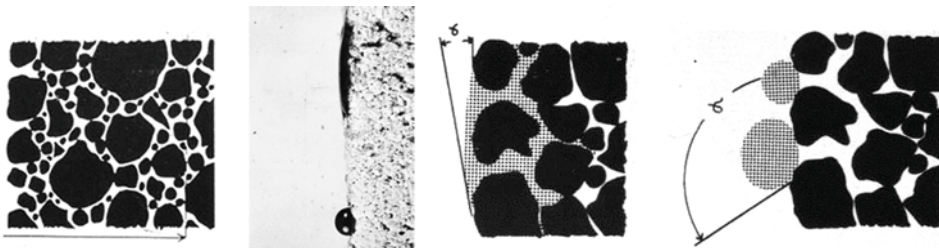
Fig. 46.2. Esquemas del funcionamiento de un revestimiento hidrófugo a base de silicona. En el gráfico de la izquierda, se representa el recubrimiento solo superficial del compuesto, sin tapar los poros, y su profundidad de penetración en relación con los otros tipos de revestimiento. La fotografía del segundo gráfico muestra la forma circular compacta que adoptan las gotas de agua una vez el material está revestido, en contraste con la forma que adoptan antes de ser revestido. Los dos gráficos de la derecha representan el cambio en el ángulo de contacto conseguido con la aplicación de la silicona.

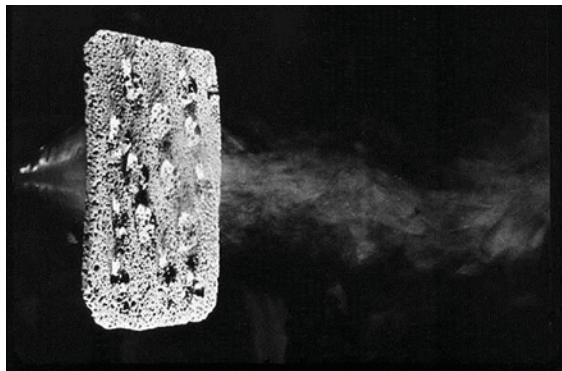
Fig. 47.1. Visualización de las propiedades hidrófugas manteniendo la permeabilidad al vapor de una placa de hormigón poroso revestido con silicona.

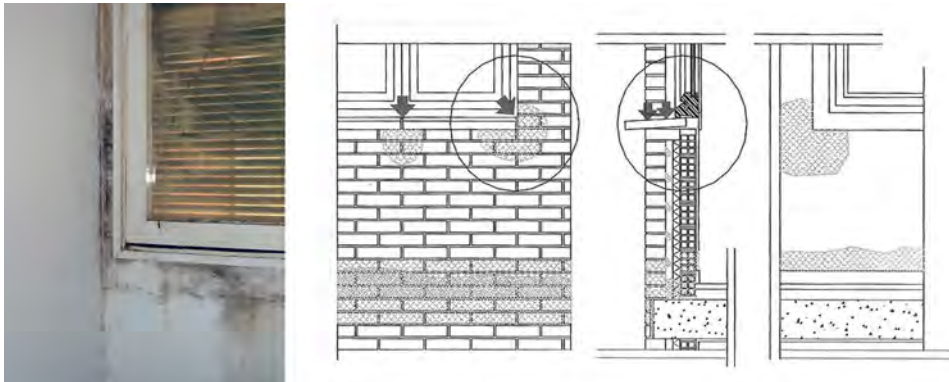
Fig. 48.2. La zona del vierteaguas suele ser un lugar habitual de filtraciones de agua. En la foto se pueden observar también síntomas de humedad en la junta entre carpintería y obra en una de las jambas de la ventana.

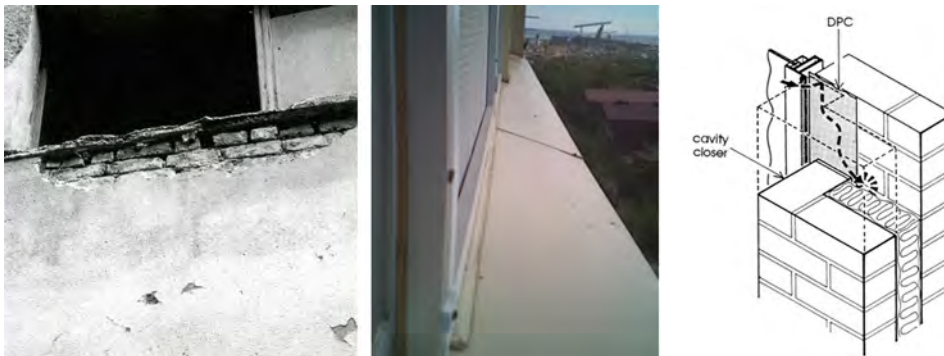
Fig. 48.3. En la foto de la izquierda, daños en el revoco propiciados por el estado del vierteaguas. En la foto central, vierteaguas de chapa con junta intermedia, lugar frecuente de las infiltraciones de agua de lluvia. En el gráfico de la derecha, recorrido del agua infiltrada por la junta entre carpintería metálica y obra de ladrillo.

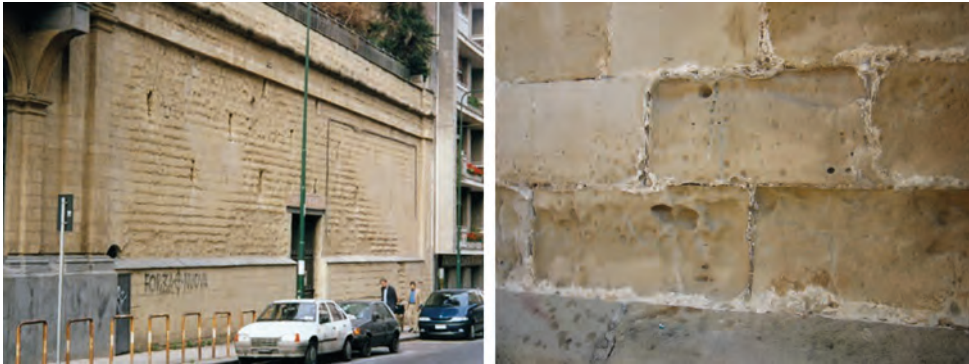
Fig. 50.1. En la foto de la izquierda, erosión de un muro de piedra eruptiva (tufo) afectada por el agua de lluvia. En la foto de la derecha, muro con erosión en su base, más avanzada en los mampuestos que en las juntas de mortero, las cuales muestran eflorescencias.

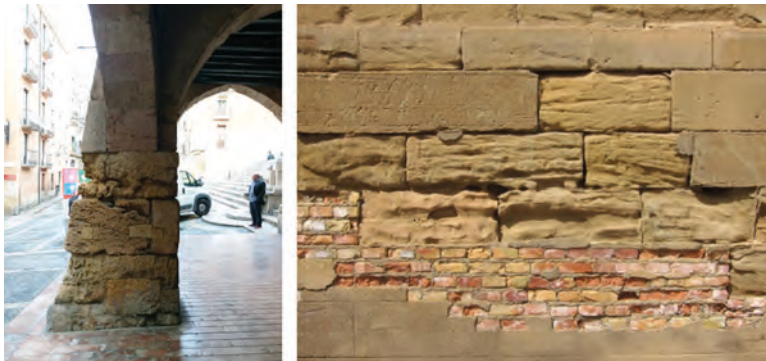
Fig. 50.2. En la foto de la izquierda, erosión de un pilar de piedra con incrustaciones puntuales de refuerzo. En la foto de la derecha, muro con erosión avanzada en algunos mampuestos junto a tramos de muro ya reconstruidos con ladrillo.

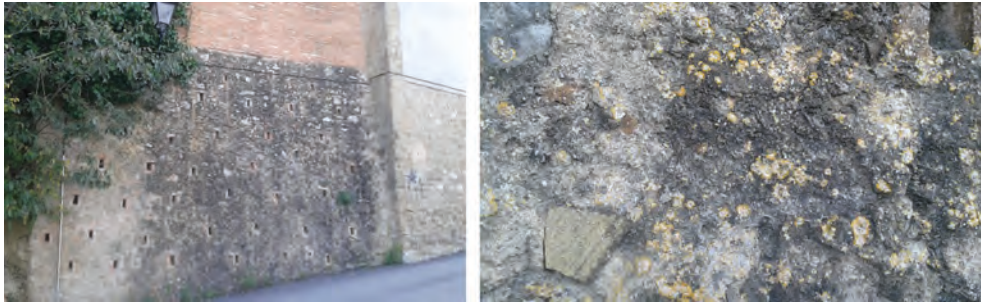
Fig. 51.2. En la foto de la izquierda, crecimiento de líquenes, hongos y musgo sobre una pared de mampostería. En la foto de la derecha, crecimientos de líquenes (manchas ocre) y hongos (manchas oscuras).

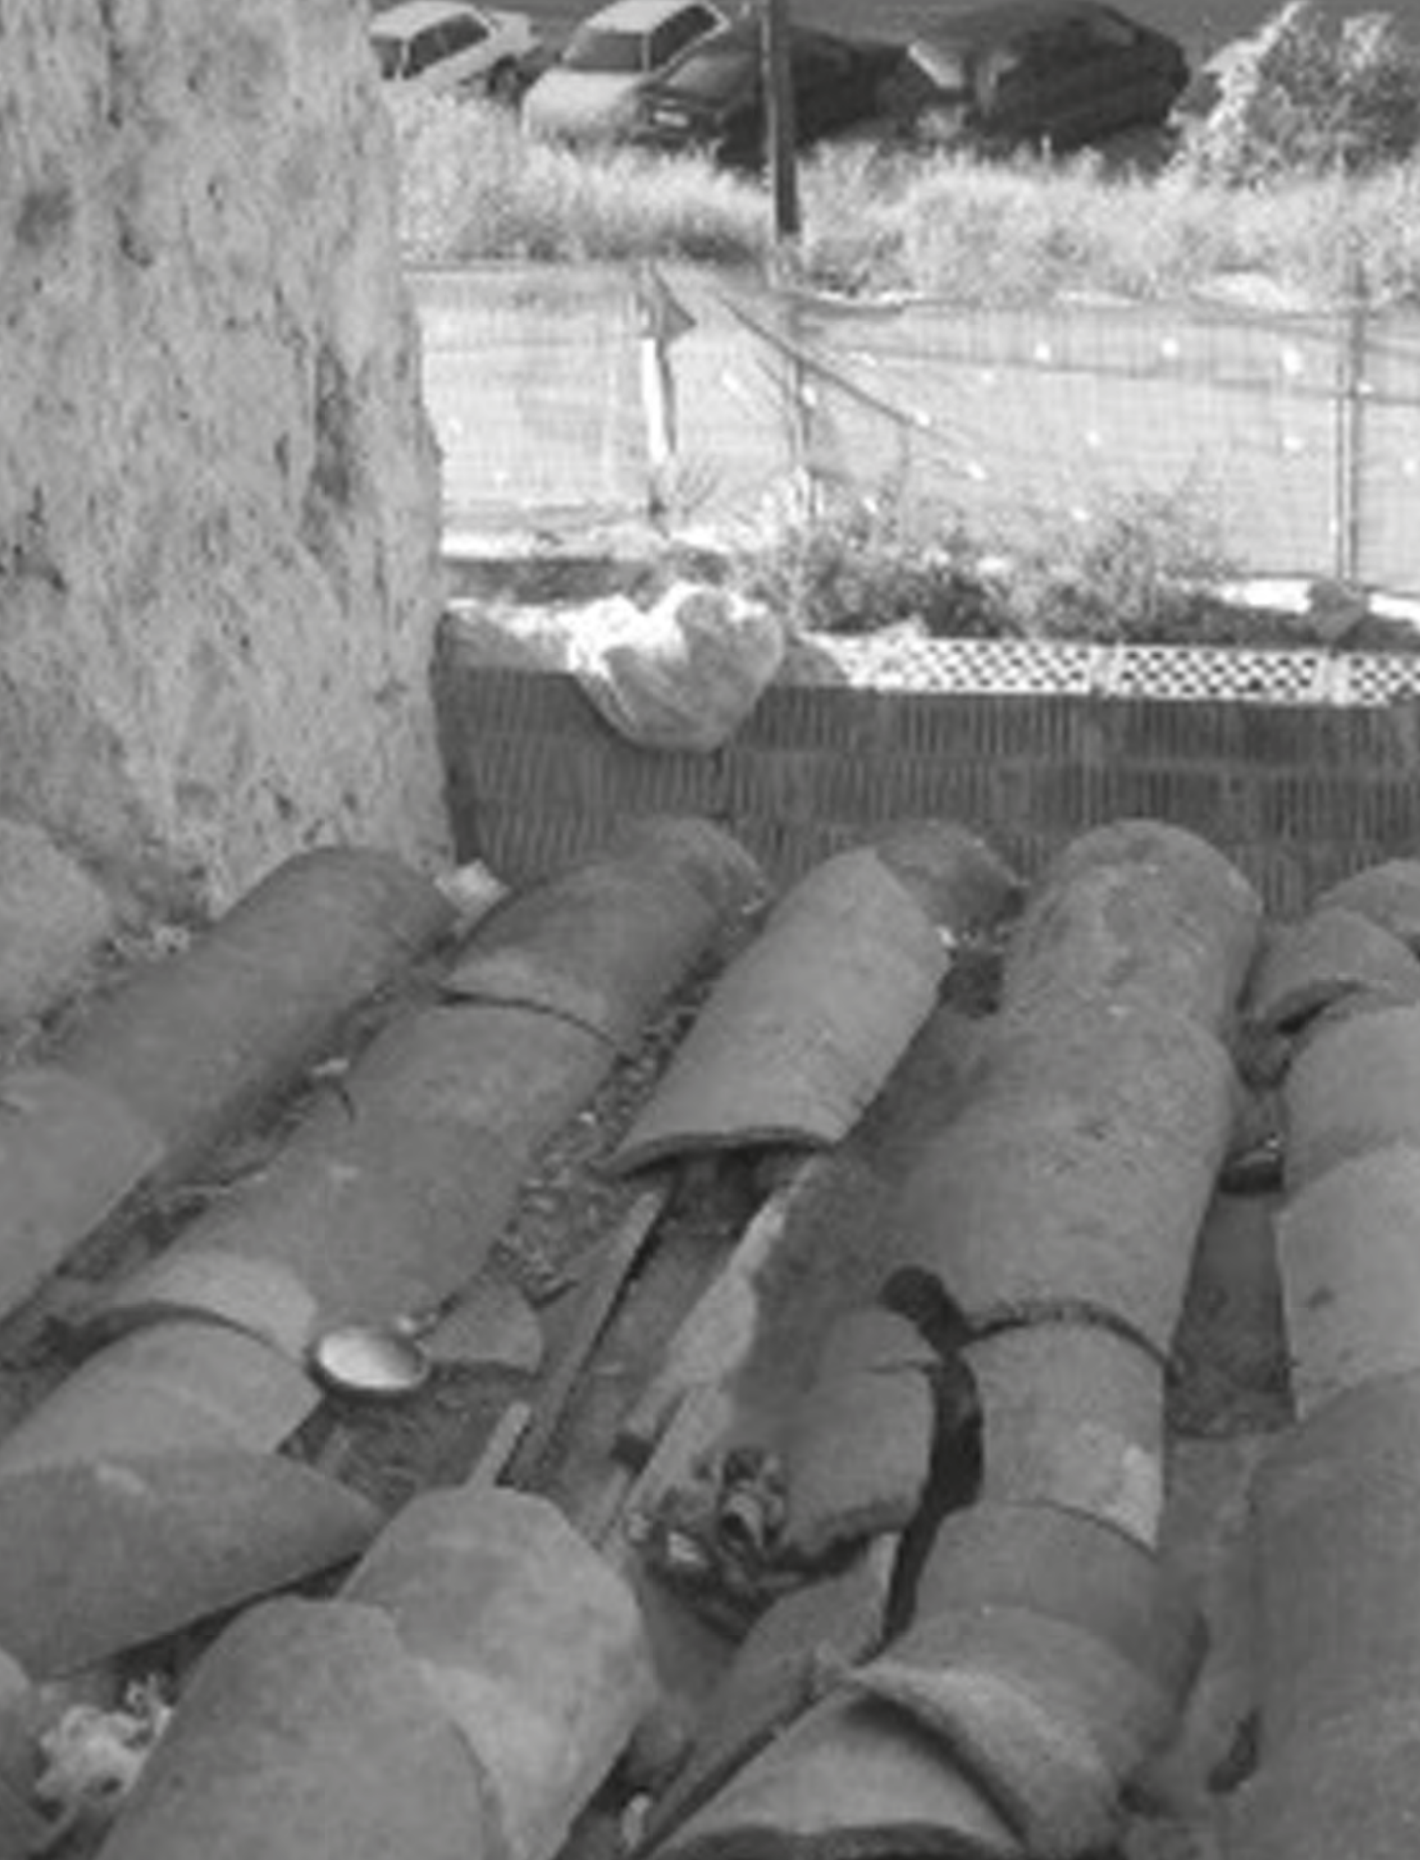
EX3. ENVOLVENTE EXTERIOR: CUBIERTA

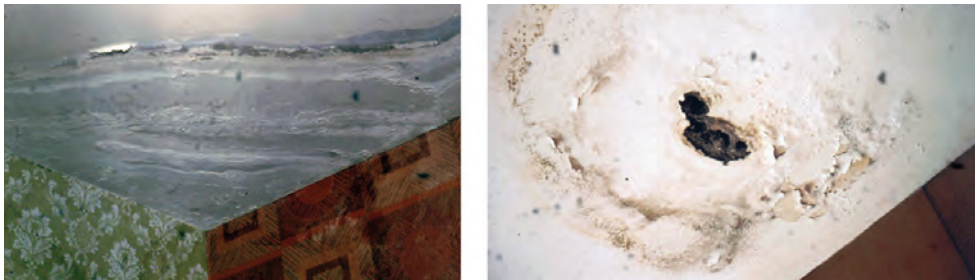
Fig. 52.1. Ejemplos de manchas de humedad en techos bajo cubiertas planas. Las aureolas señalan los sucesivos acontecimientos de lluvia.

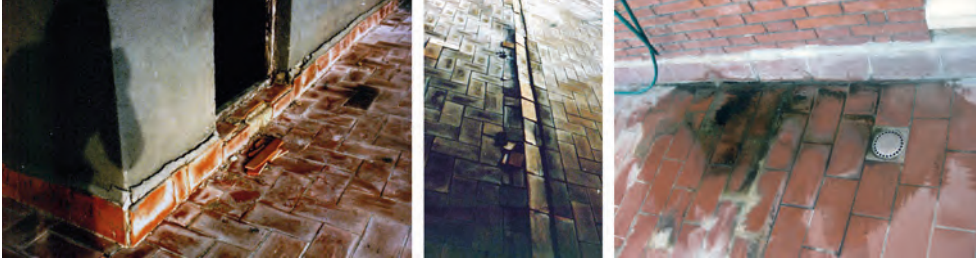
Fig. 52.2. En la foto de la izquierda, ejemplos de mimbel con grieta abierta en la parte superior. En la foto del centro, levantamiento del pavimento en junta de dilatación del edificio. En la foto de la derecha, charco junto a punto de desagüe por incorrección de la pendiente del pavimento en esta zona.

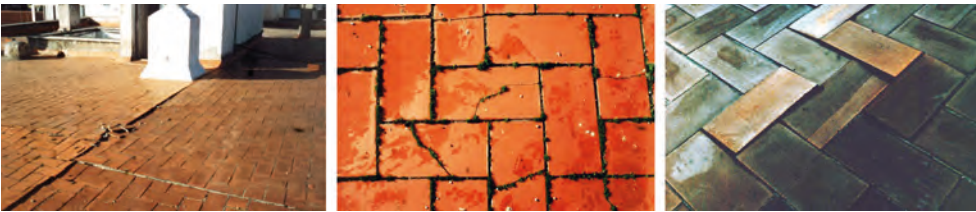
Fig. 52.3. Tres casos de defectos en el pavimento de rasilla. De izquierda a derecha, junta de movimiento con roturas, presencia de vegetación en las juntas de mortero y adherencia insuficiente de las rasillas al mortero.

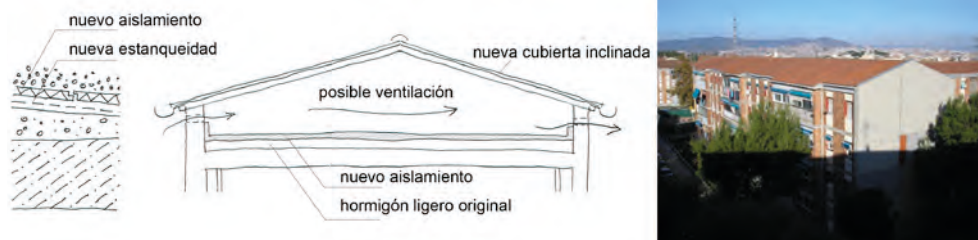
Fig. 52.6. A la izquierda, cubierta plana convencional con nueva lámina de estanqueidad e incorporación de placas de aislamiento térmico, que la transforma en cubierta invertida. En el gráfico del centro y en la foto, cubierta plana transformada en cubierta inclinada, con adición de aislamiento térmico en el nuevo desván.

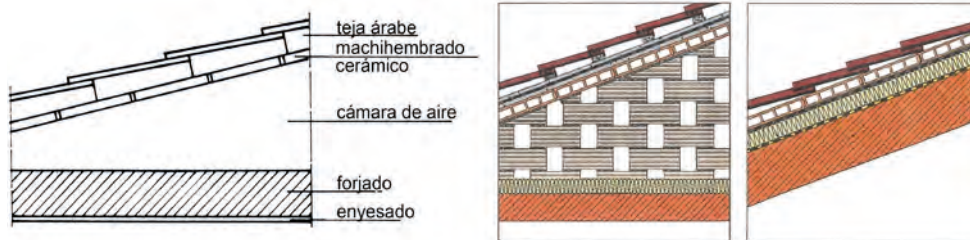
Fig. 53.1. A la izquierda, sección de cubierta de teja tradicional con solera de rasilla soportada por viguetas. En el centro y la izquierda, modelos recientes de cubiertas de teja con cámara y sin cámara de aire, dotadas de material de aislamiento térmico y lámina de estanqueidad adicional.

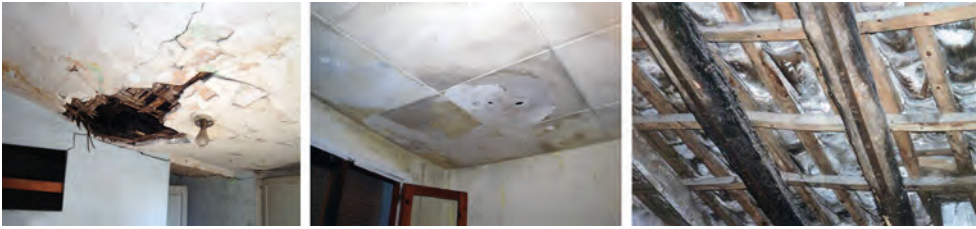
Fig. 53.2. En las fotos de la izquierda y el centro, daños en los falsos techos afectados por filtraciones a través de la cubierta de tejas. En la foto de la derecha, tejas con signos de humedad en su intradós.

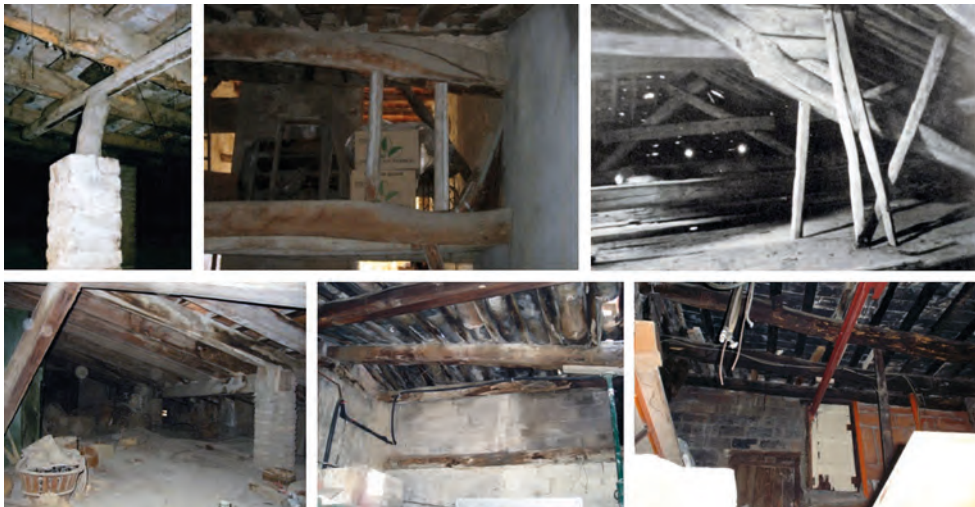
Fig. 55.1. Ejemplos de desvanes con actuaciones improcedentes o en estado avanzado de deterioro de los elementos estructurales de soporte de la cubierta.

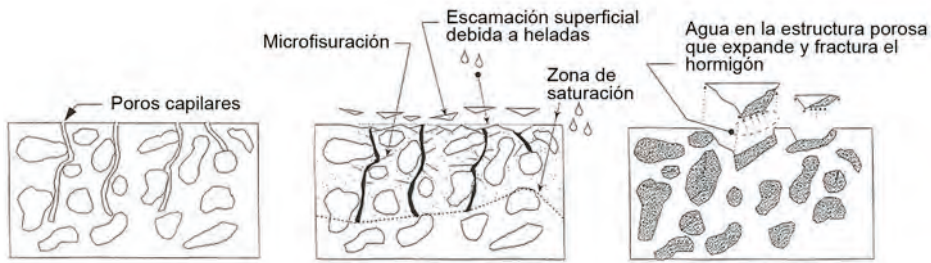
Fig. 56.1. Representación gráfica del proceso de fractura interna del hormigón por el efecto de acuñamiento del hielo.

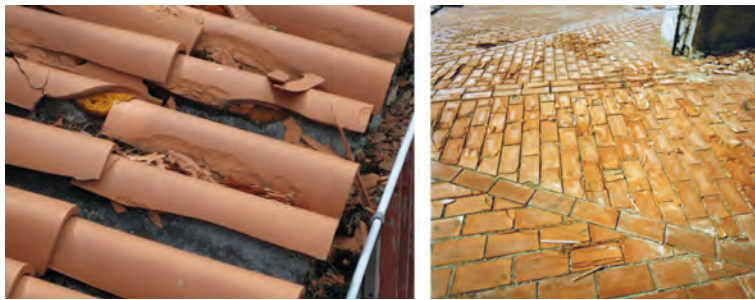
Fig. 56.2. Cubierta de teja árabe y pavimento cerámico de cubierta afectados por el efecto del hielo.

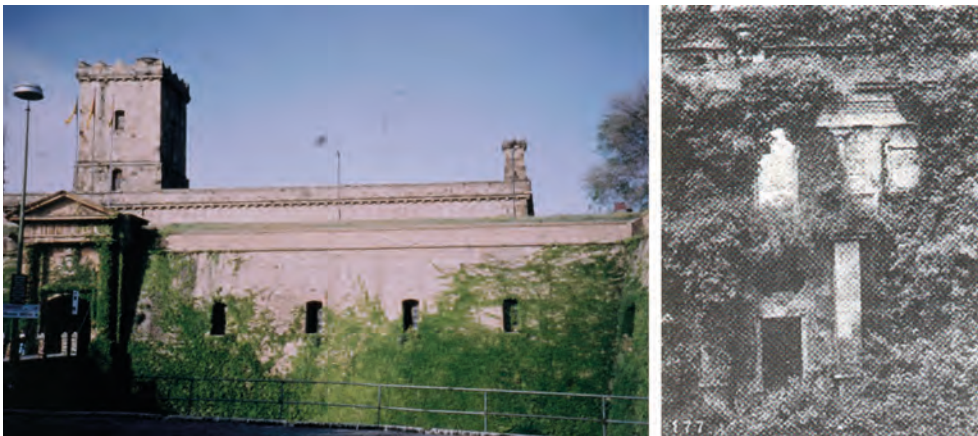
Fig. 57.1. Dos ejemplos de muros con presencia de plantas trepadoras con factible efecto sobre las juntas mortero o de las piedras de la mampostería.

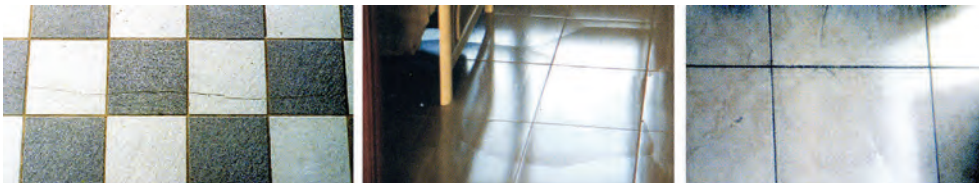
Fig. 58.3. En la foto de la izquierda, grieta formada en solado sobre capa excesivamente compresible. En las fotos central y derecha, grietas siguiendo recorridos de grietas de retracción en las soleras.

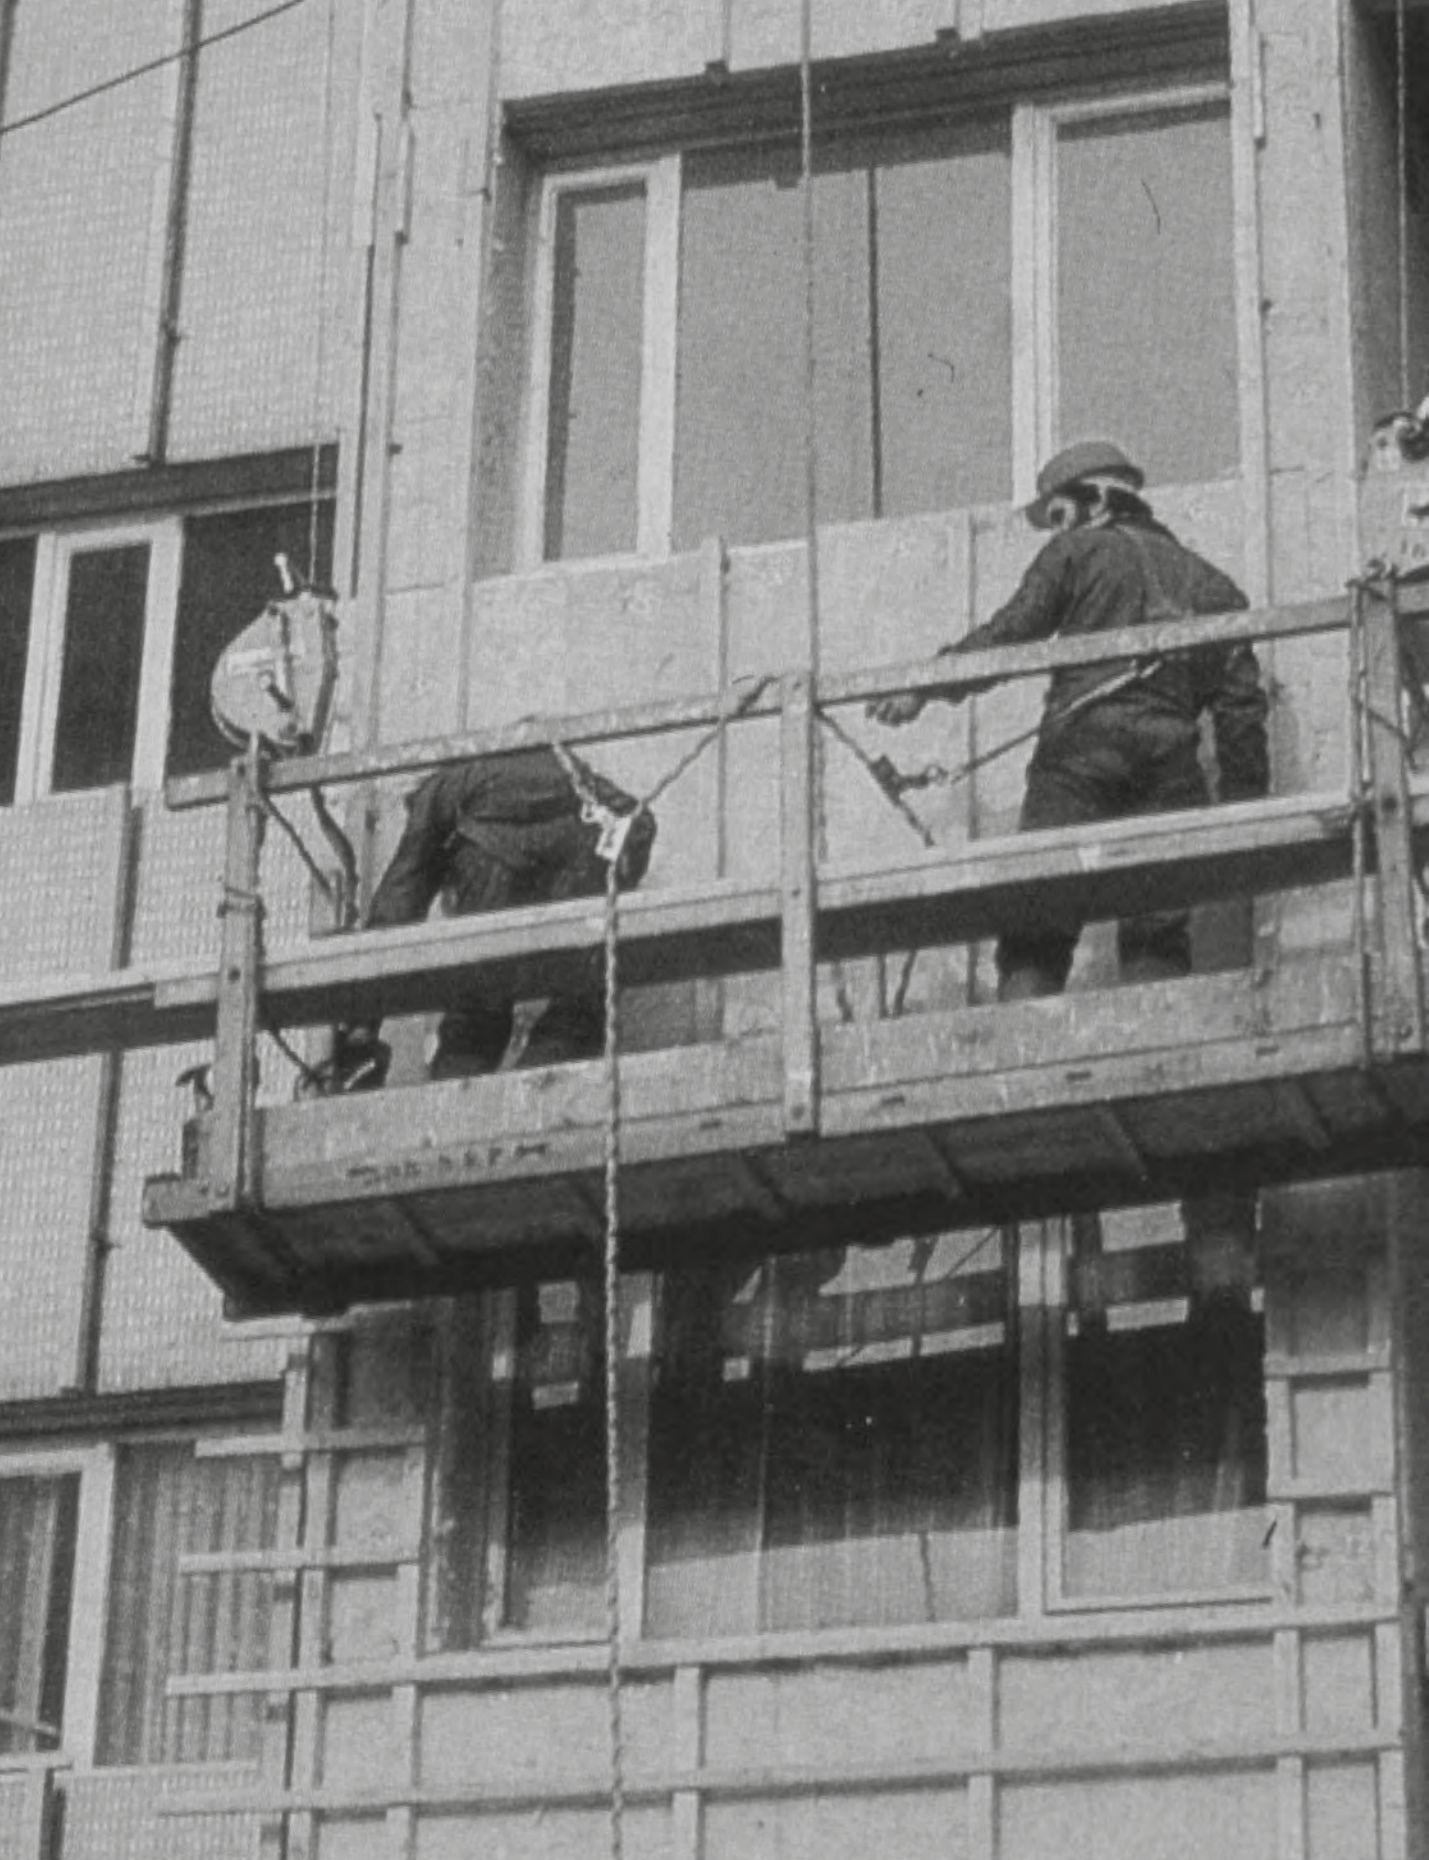
ELDRIDGE, H. J. (1982). "Instalaciones". *Construcción: defectos comunes*. Ed. Gustavo Gili, Barcelona (cap. 11, pp. 371-399).

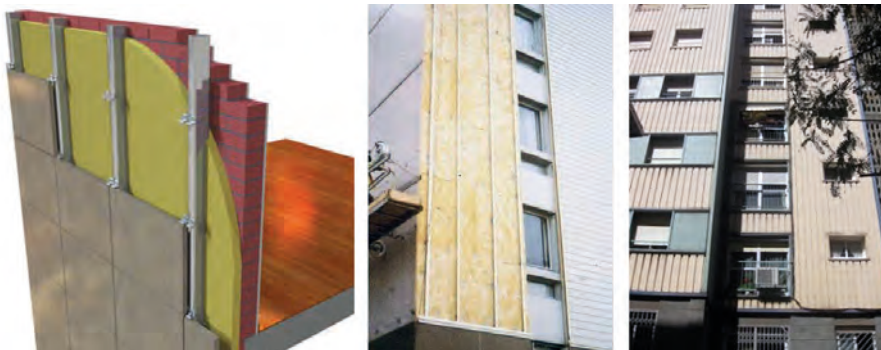
Fig. 61.6. En el gráfico de la izquierda, esquema del montaje de la colocación del nuevo material de aislamiento térmico y de las placas de doblaje. En la foto central, momento de la ejecución de la solución de doblaje en una fachada. En la foto derecha, ejemplo de transformación de las fachadas existentes en un grupo residencial por fachadas ventiladas con disposición de un nuevo doblaje exterior de chapa metálica.

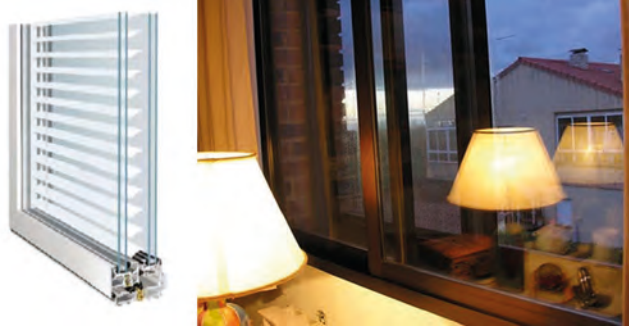
Fig. 61.7. Ejemplos de carpintería con doble acristalamiento y lamas de control solar interpuestas (gráfico de la izquierda) y de doble ventana (foto de la derecha).
