# ANÀLISI URBANÍSTICA, CONSTRUCTIVA I ENERGÈTICA DEL CASC ANTIC DE MANRESA

Pere Santamaria Garcia

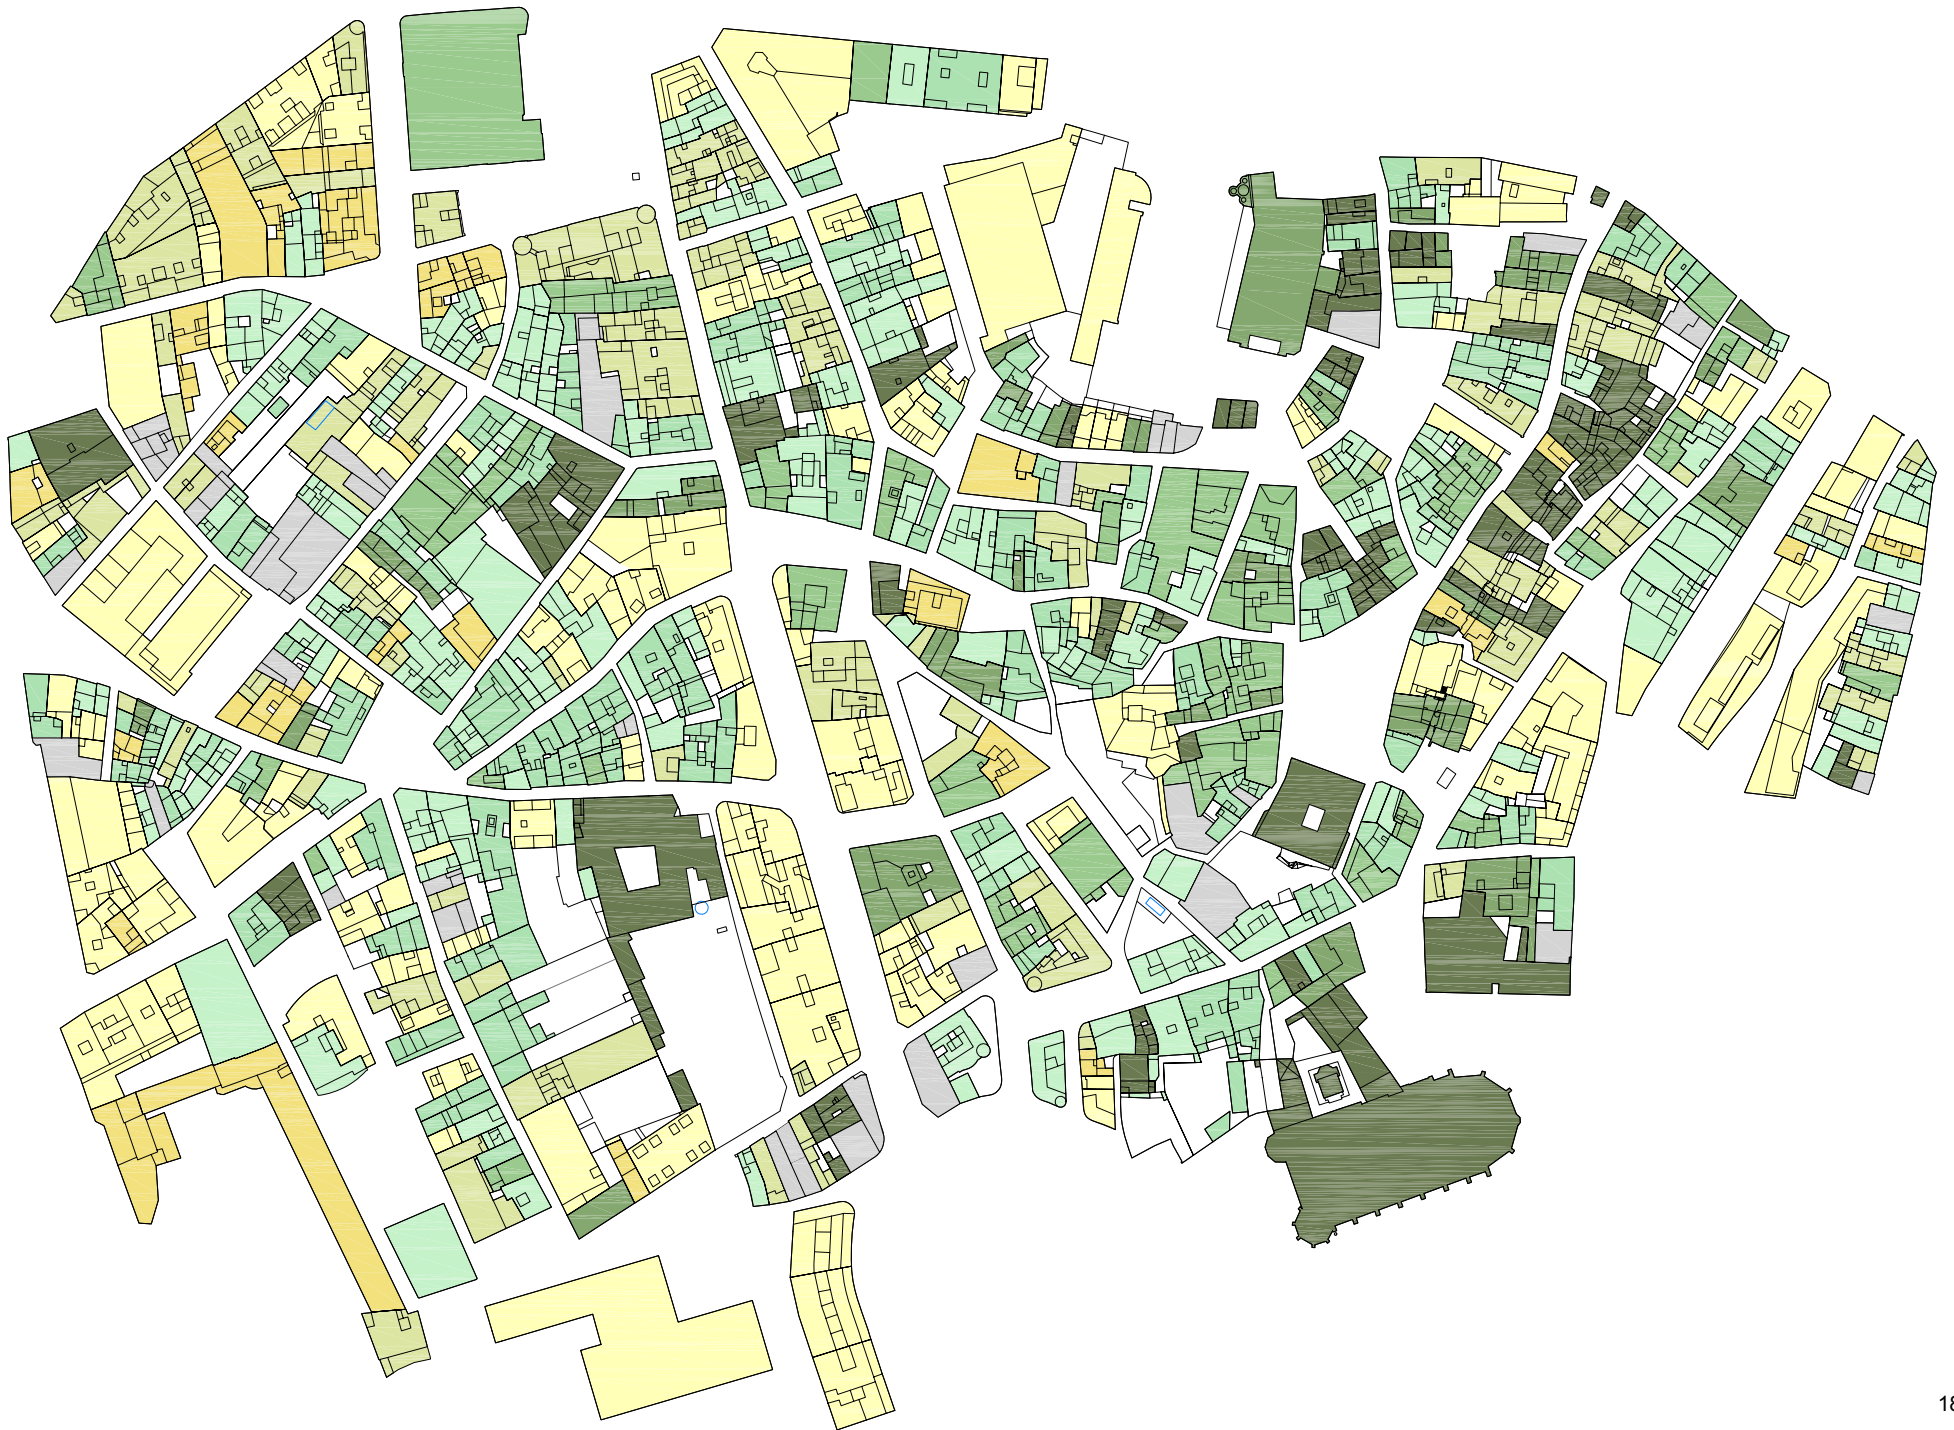
## segons any de construcció

També es detecten edificis nous en zones que han estat resultat d'operacions de remodelació urbanística al llarg dels segles XX i XXI, com són el carrer Alfons XII, la Plaça Immaculada, el sector Barreres, sector Tahones i el tram final de la Via de Sant Ignasi.

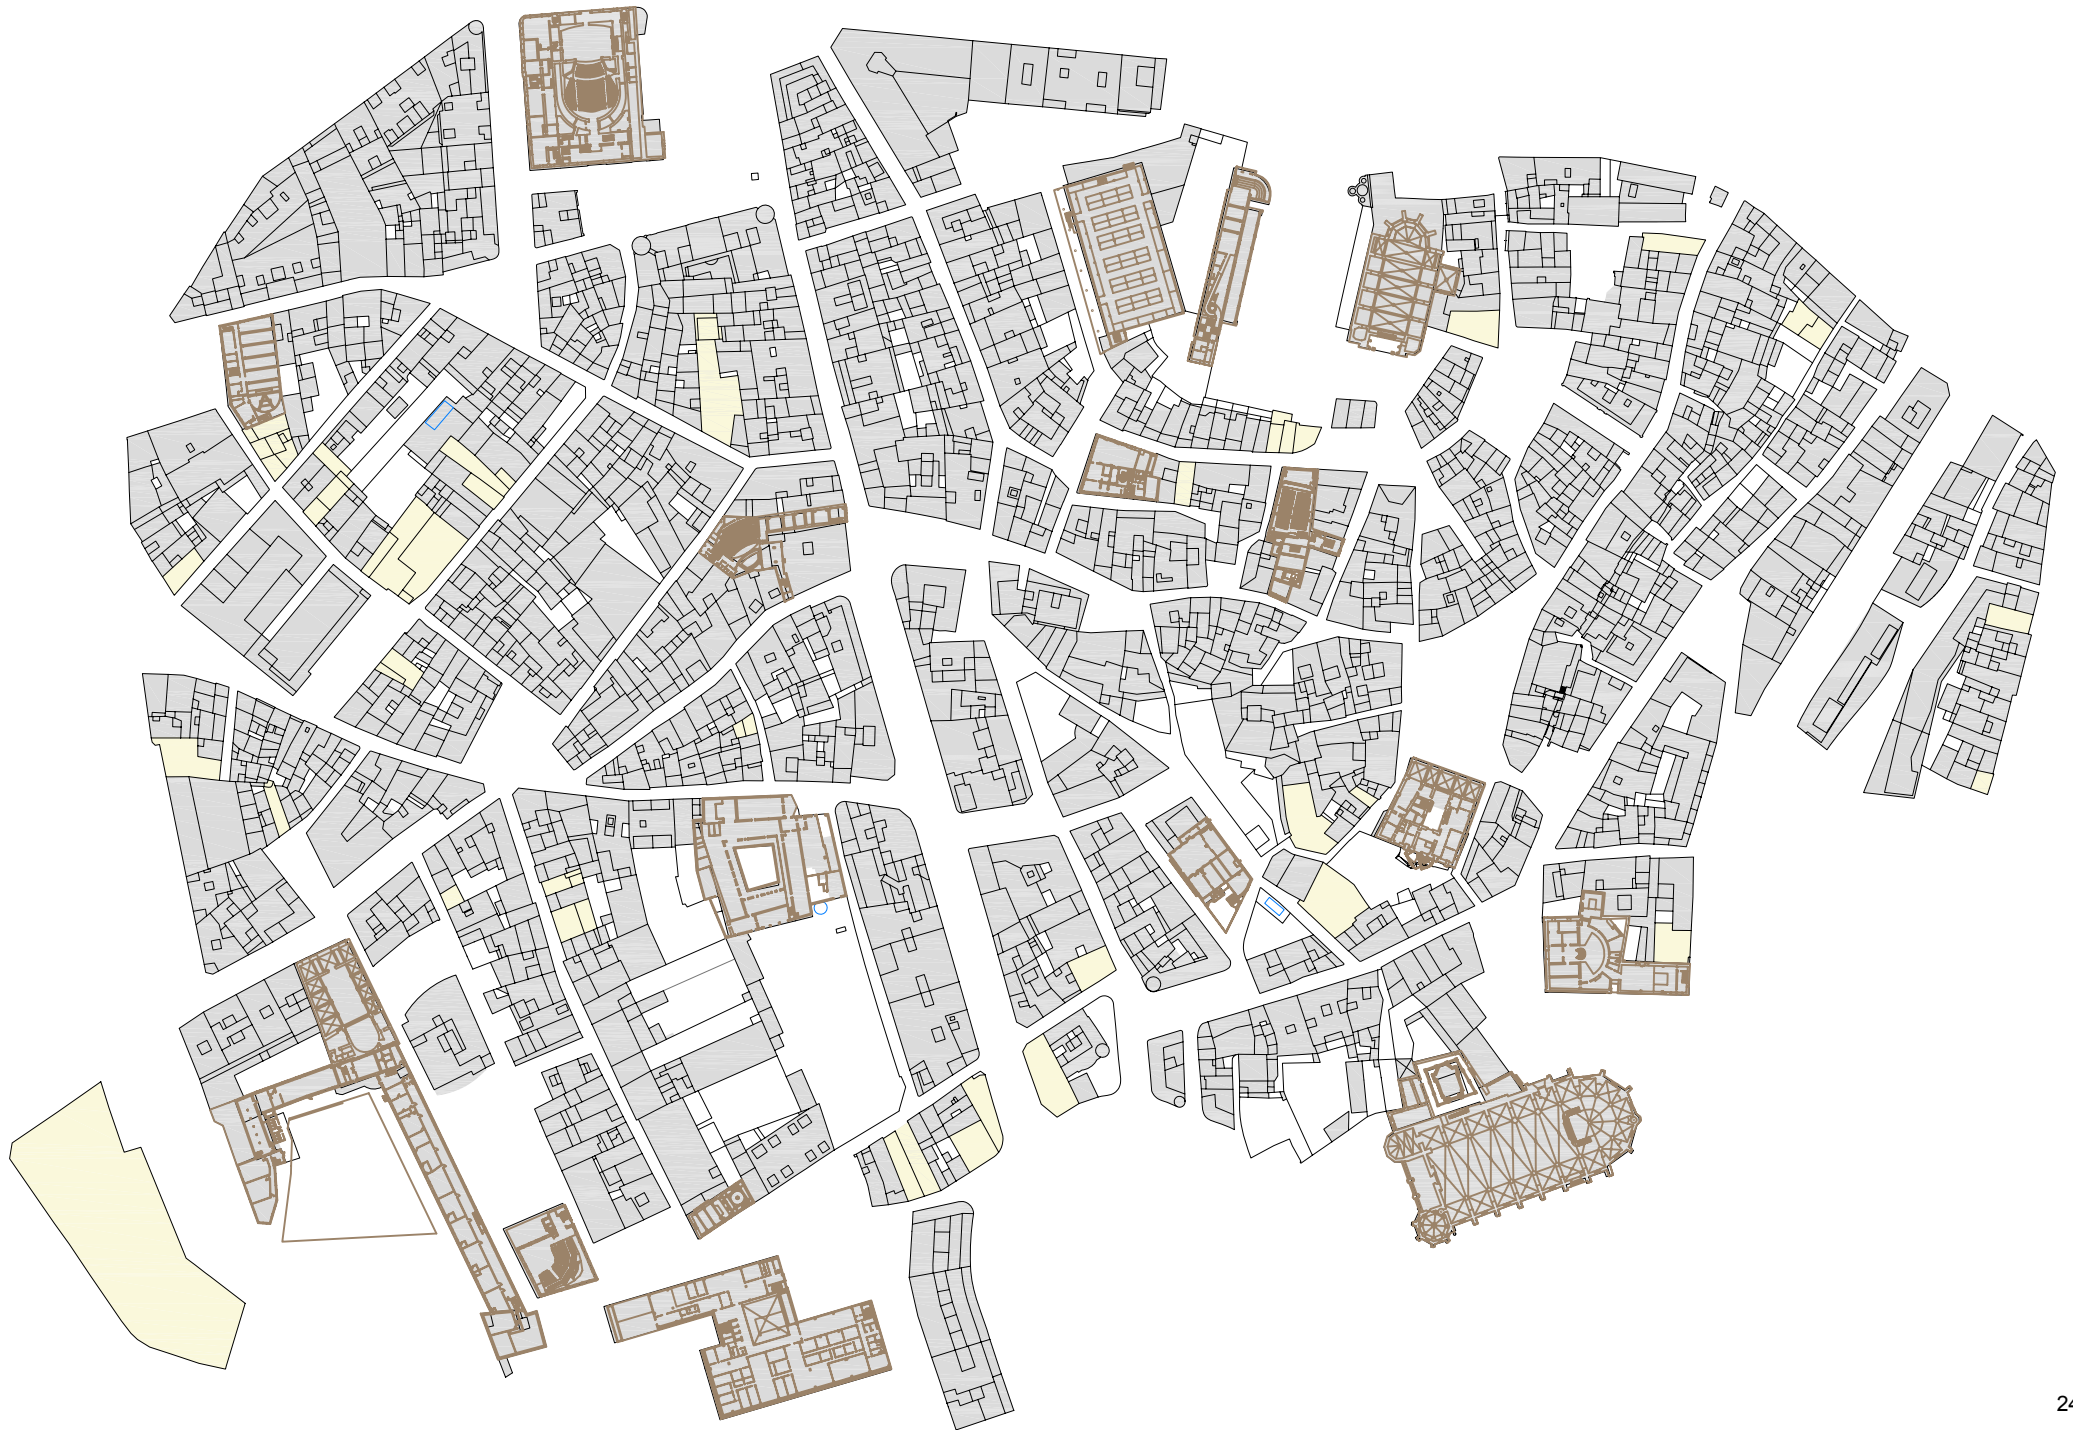
## espai edificat

Tal i com es detecta en el plànol, les zones més denses es corresponen amb les zones més antigues, mentre que les zones amb més presència d'espai públic es troben al costat de les antigues muralles, on originàriament hi havia els convents i esglésies.

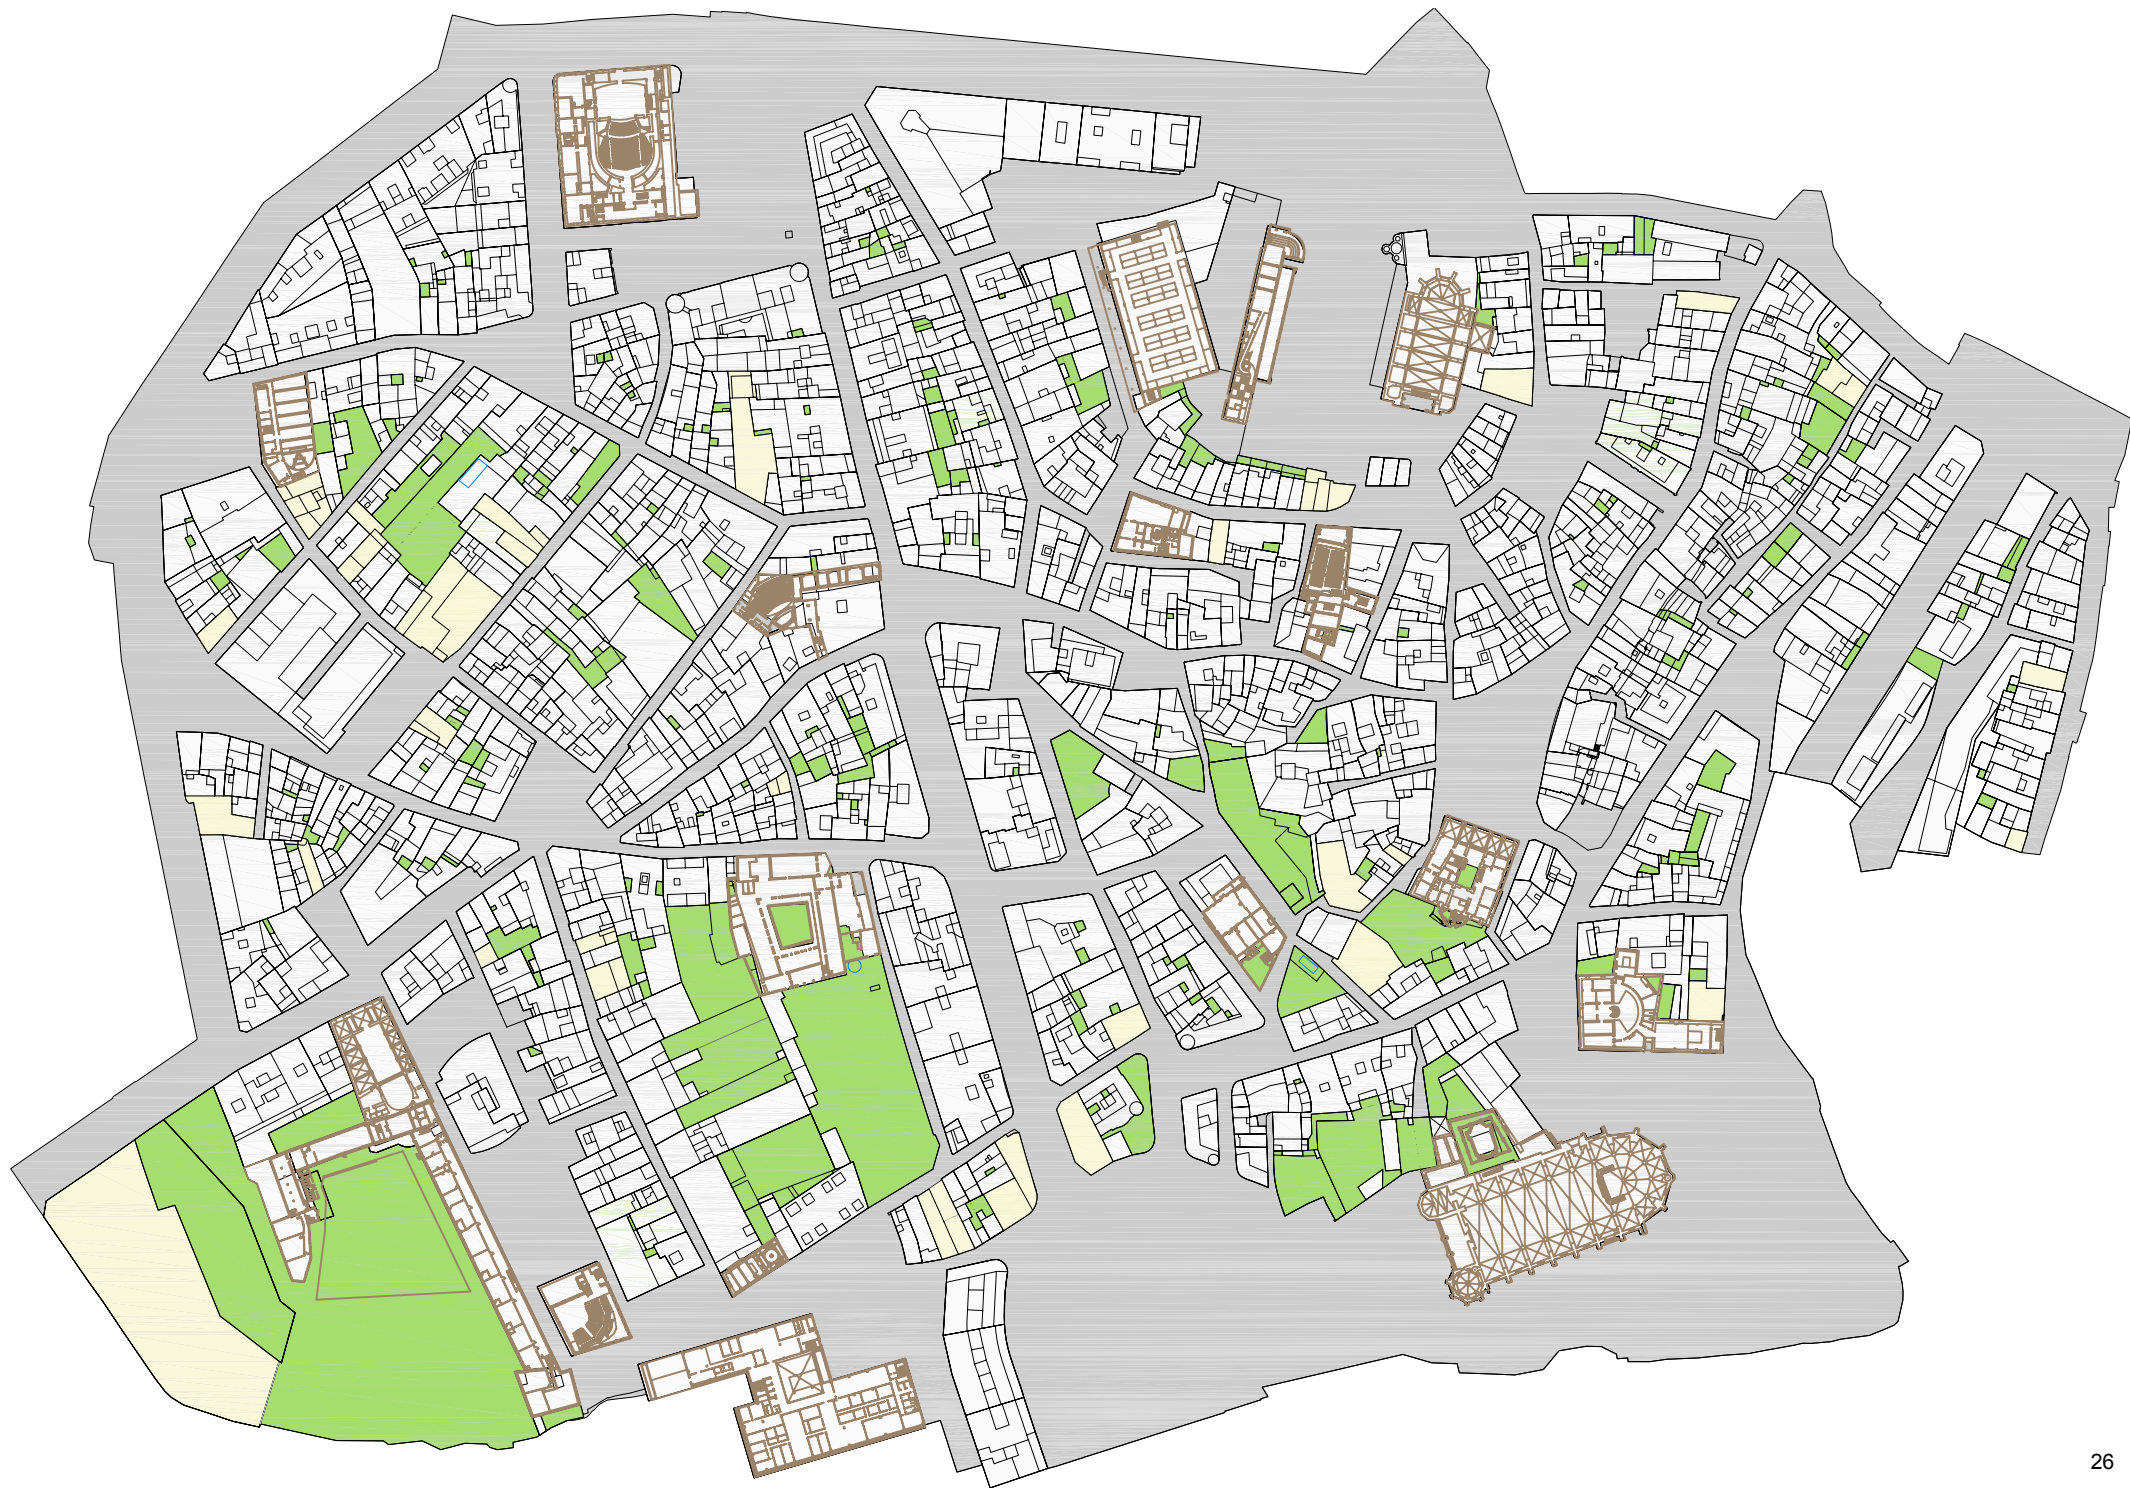
## espai no edificat

- Superfície no edificada : 121.585 m<sup>2</sup> 47,67 %
  - Espai públic :* 92.918 m<sup>2</sup> 76,42 %
  - Espai privat :* 28.666 m<sup>2</sup> 23,58 %

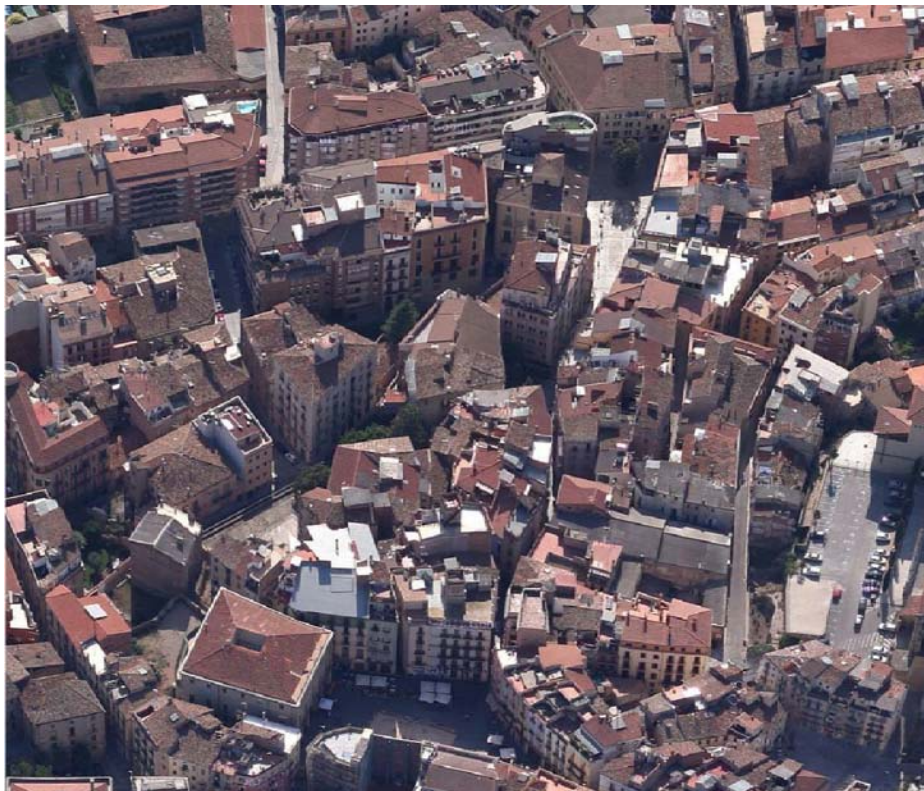
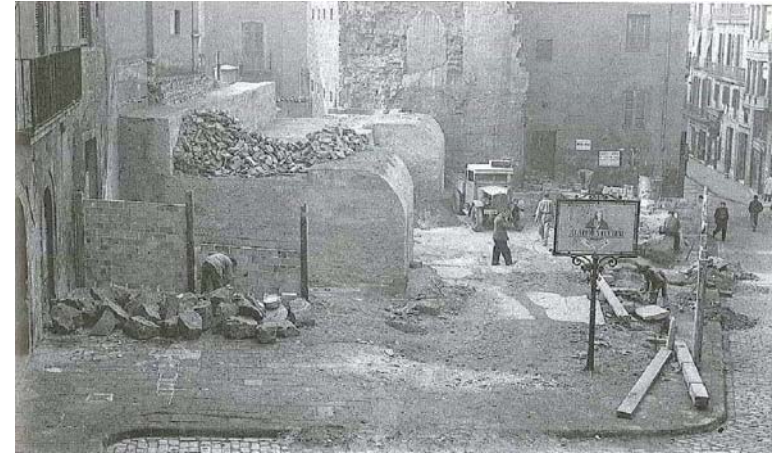
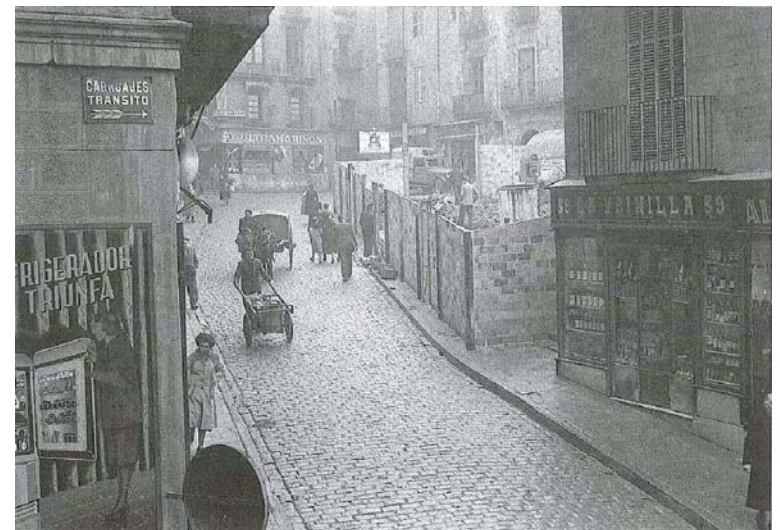
## sant miquel

El segle XIV s'enderroca l'antiga església i se'n constueix una altra.

Finalment l'església és enderrocada durant la Guerra Civil i en el seu lloc es va construir un refugi antiaeri amb capacitat per unes 100 persones. L'any 1951 es ven el solar per construir-hi l'edifici d'habitatges que s'hi localitza actualment.

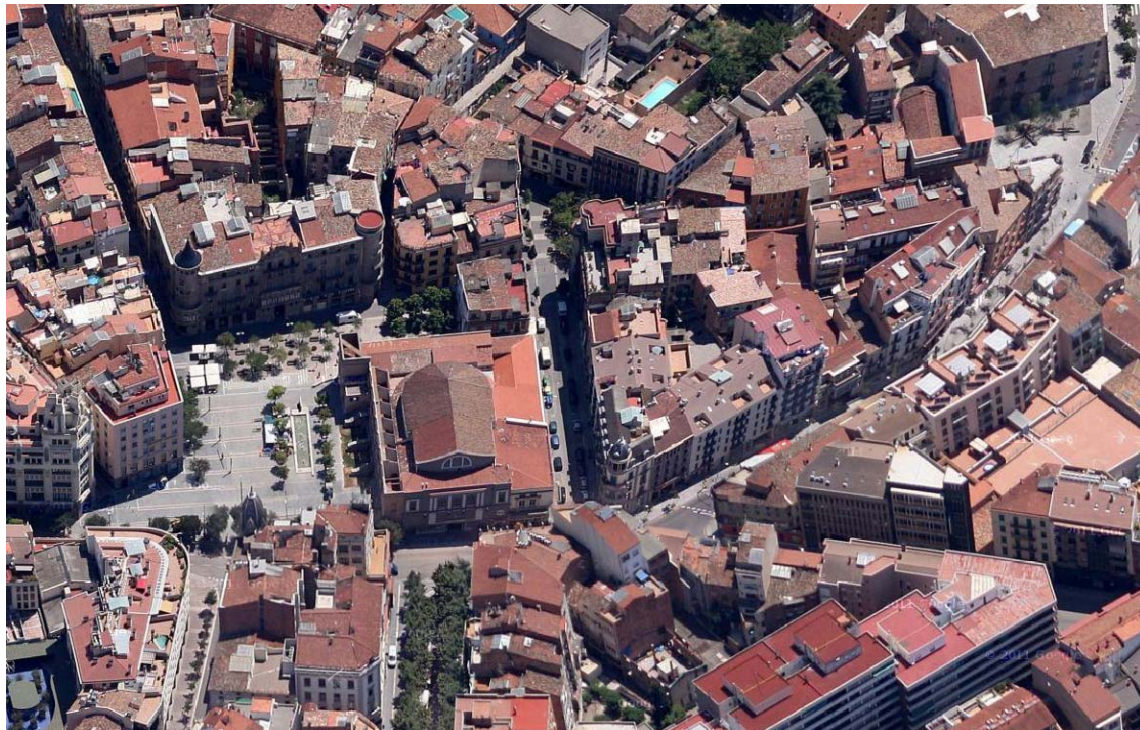
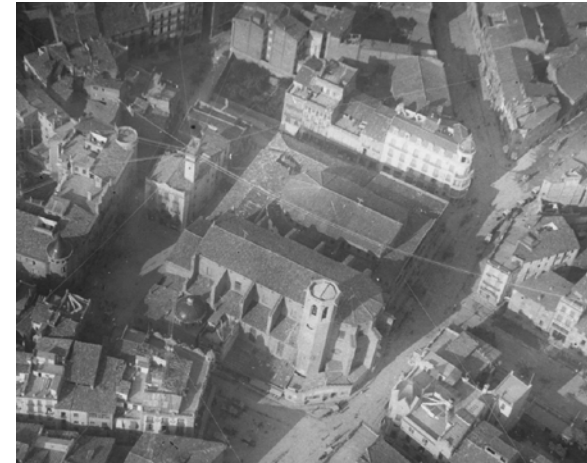
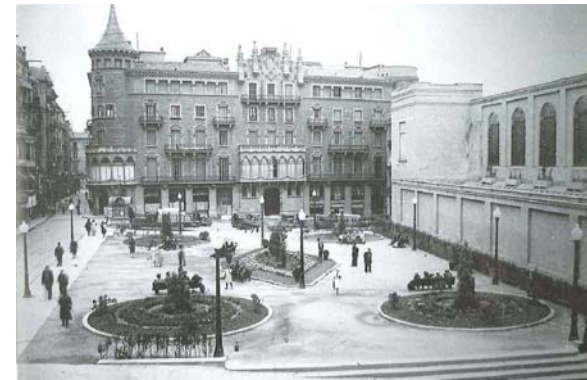
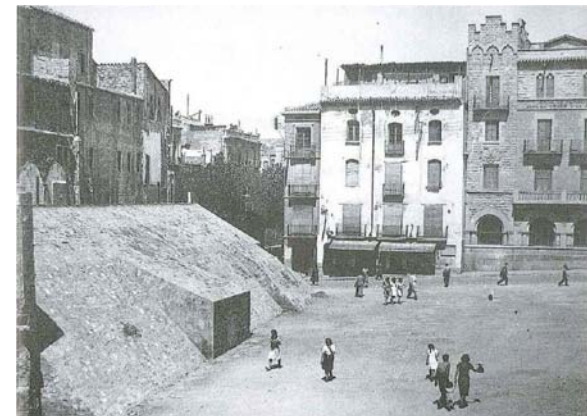
## sant domènec

L'església va ser enderrocada durant la Guerra Civil i en el seu lloc s'hi va construir un refugi antiaeri per unes 160 persones.

Aquesta plaça està unida a la Plaça de Fius i Palà, oberta durant el Trienni Liberal (1820-1823) quan es va suprimir el cementiri dels dominics.

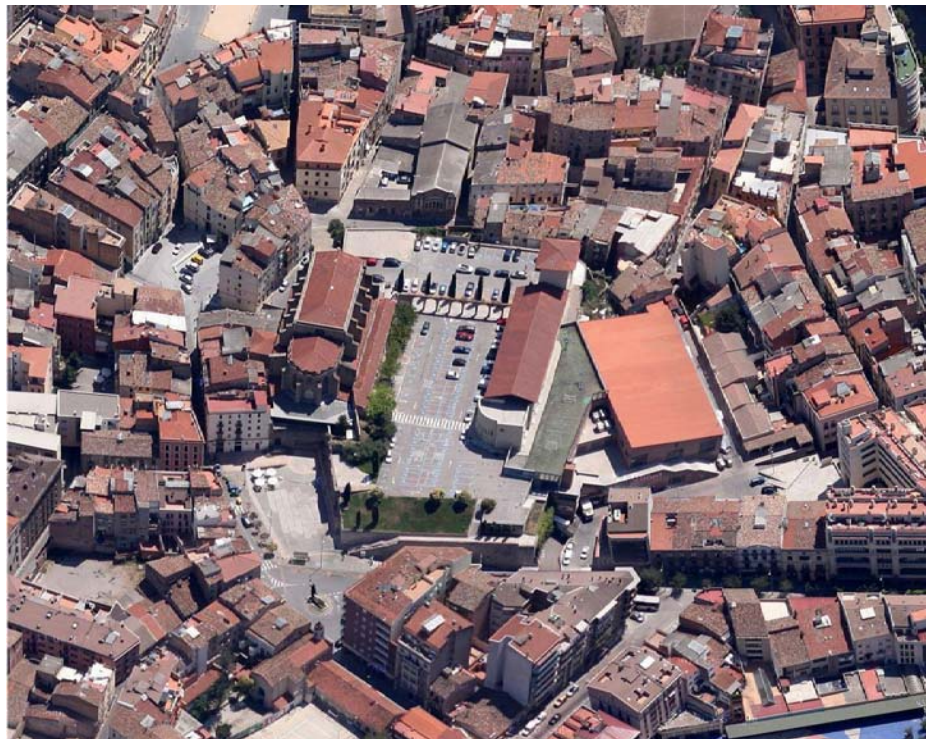
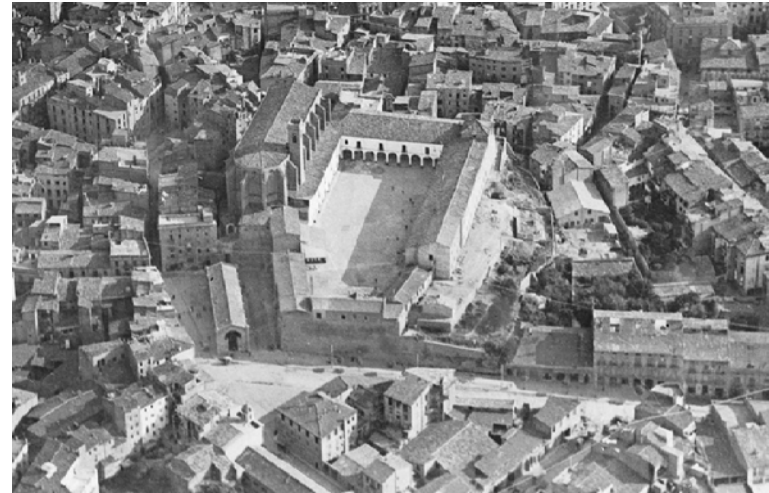
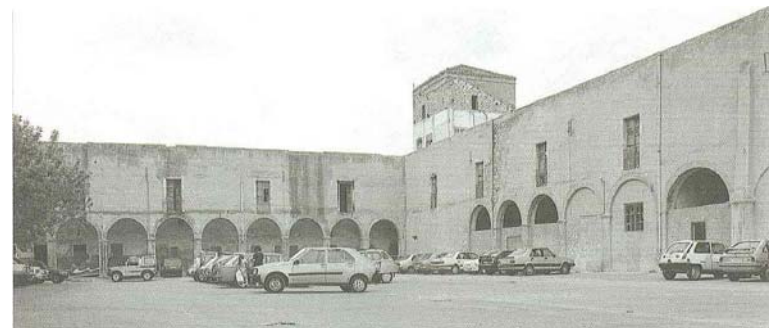
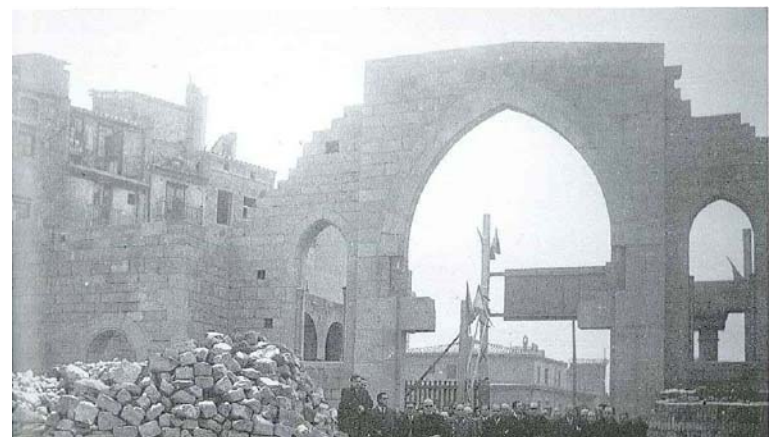
## carme / infants

A la mateixa època, al costat de l'església, es construeix el convent dels frares carmelites. Durant la desamortització aquest convent passa a ser escola i després caserna. Actualment és l'alberg juvenil.

A la part posterior de l'església hi havia el mercat de les Mangongueres, del 1901, i el parc de bombers construït el 1929. Cap a l'any 1980 s'enderroquen els 2 edificis i es forma la Plaça d'Europa.

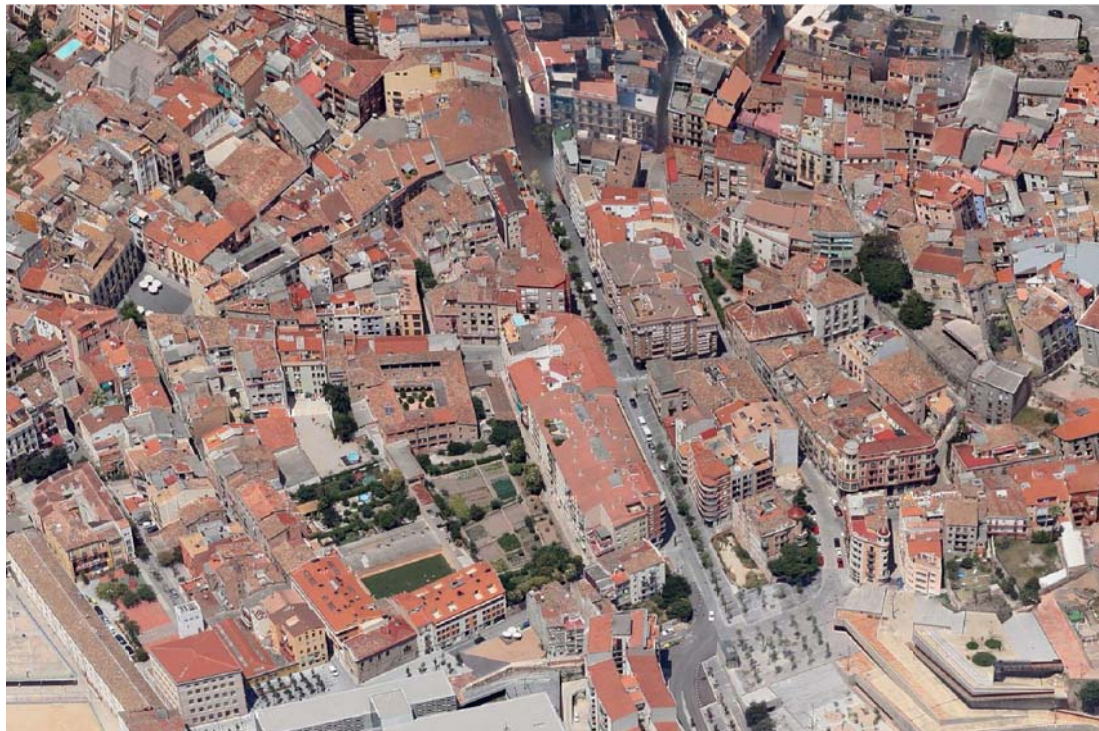
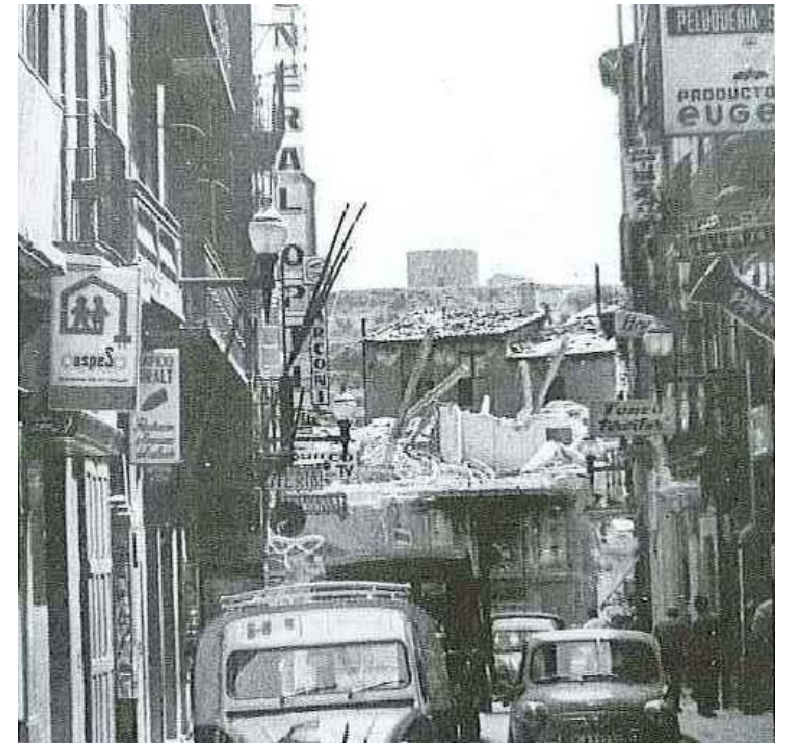
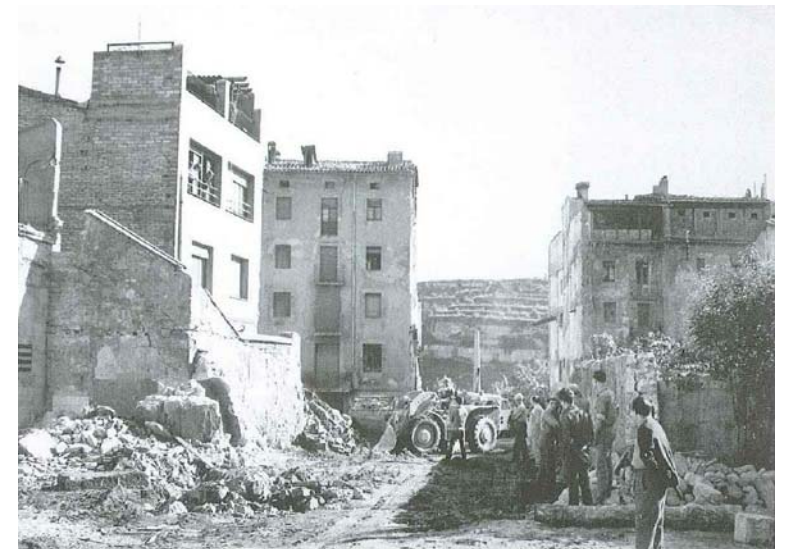
## alfons XII

Es tracta d'un carrer ample i recte que va consistir en una de les operacions urbanístiques més importants del casc antic al llarg del segle XX. Les expropiacions es remunten a l'any 1892 davant la necessitat de construir un nou pont i una avinguda que connectés l'estació del tren amb el centre de la ciutat. Durant gairebé 100 anys el projecte va quedar aturat per la forta oposició dels grans propietaris fins que l'any 1970 queda inaugurat el nou carrer.

Una de les actuacions més importants va ser l'obertura del carrer de l'Alfons XII que va unir la Plana de l'Om i la plaça de la Reforma, creant així un eix vertebrador que uneix l'estació de la Renfe amb la Ciutat.

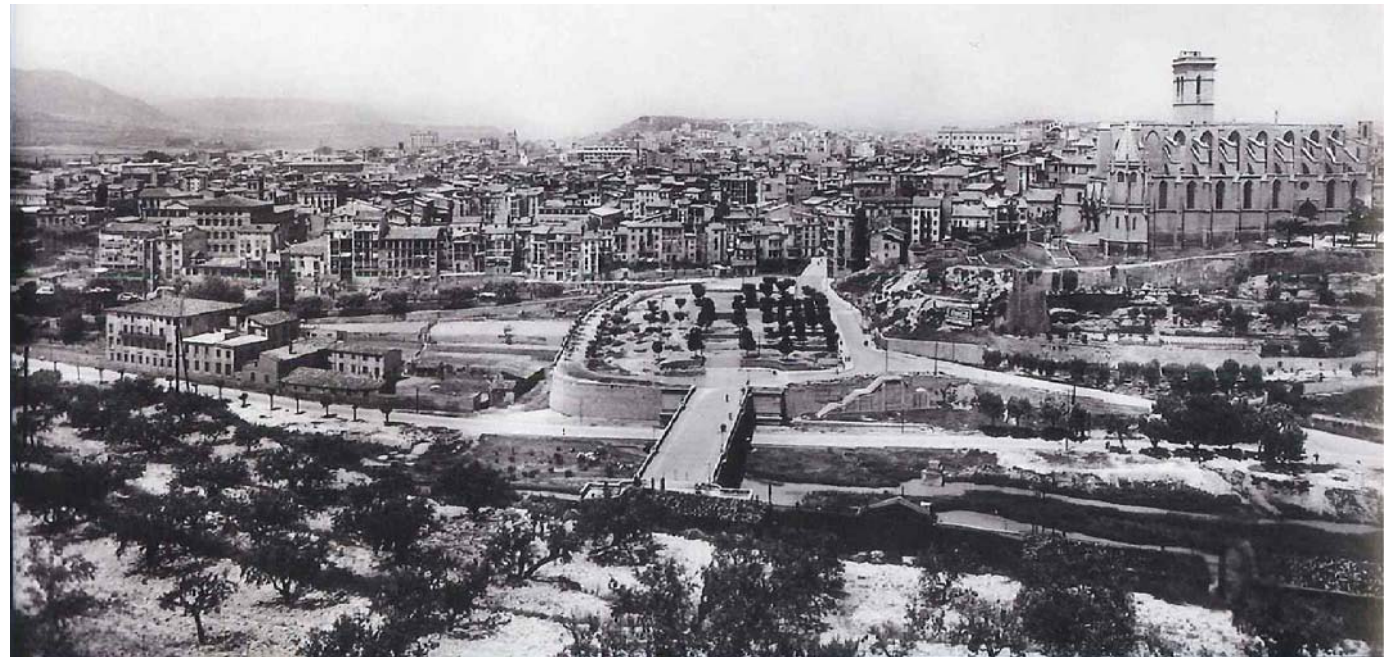
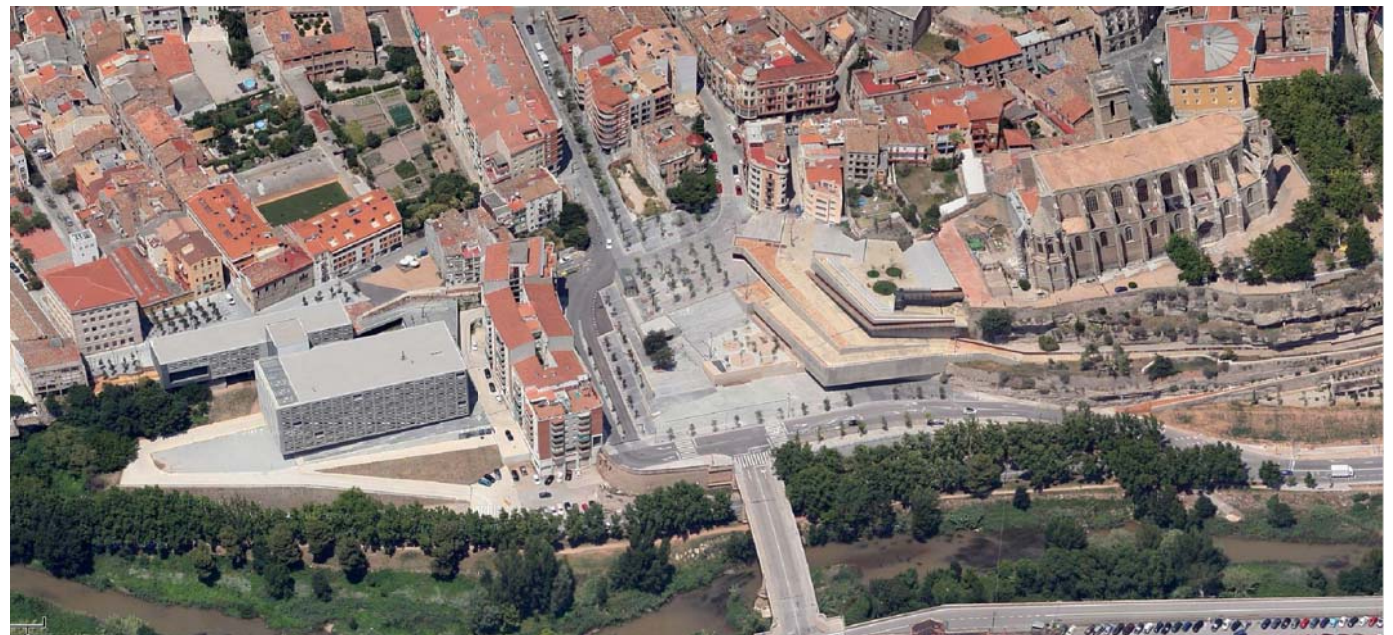
## passegig del riu

La plaça va ser reconstruïda l'any 2010 i va incorporar un gran aparcament subterrani i nous accessos adaptats a la Basílica de la Seu.

El sector Arbonés - Plaça de Montserrat, que era un obstacle en la relació del casc antic i el riu, es trobava fortament degradat i l'any 2003 s'inicia un procés d'expropiació de les cases construïdes pel seu enderroc i posterior construcció del nou Palau de Justícia de la ciutat.

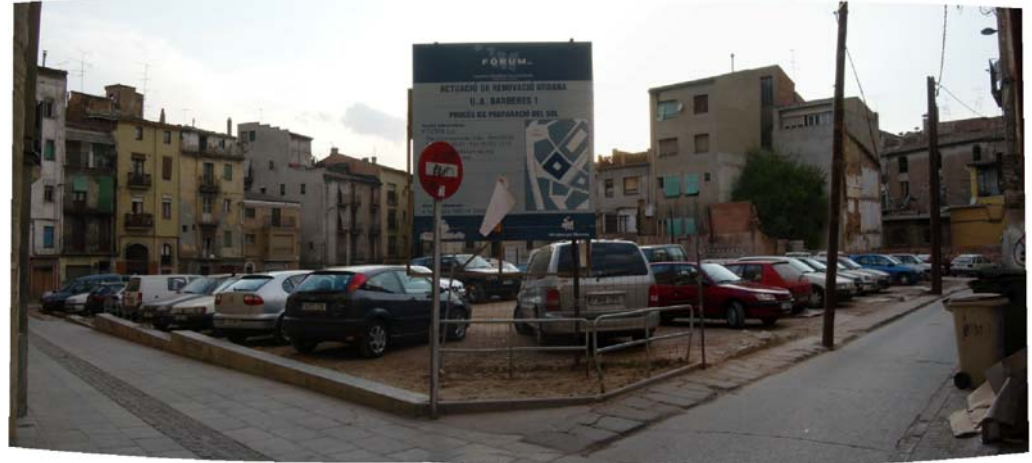
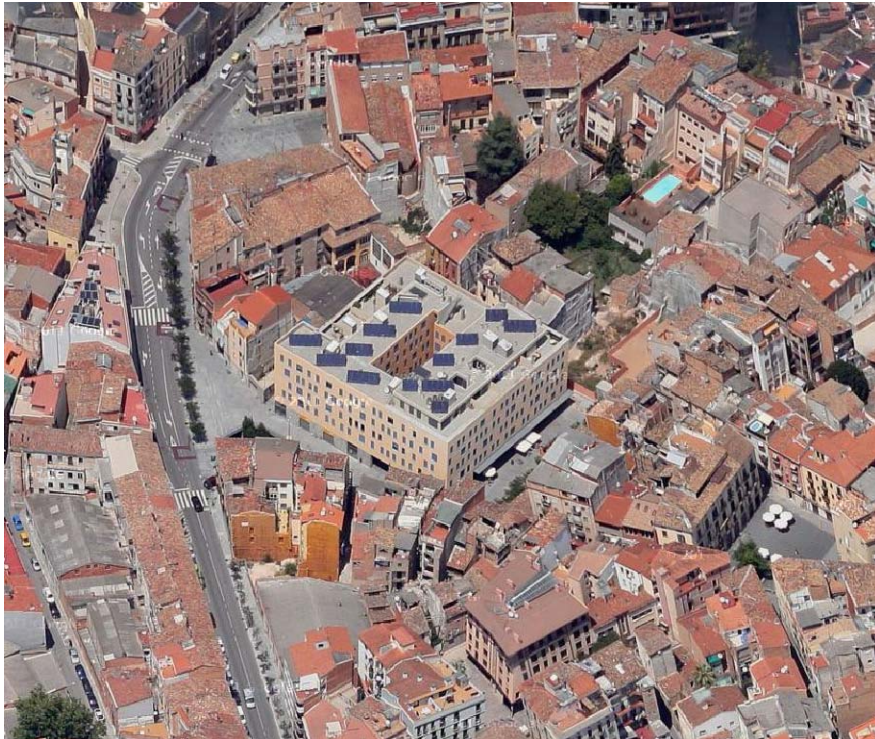
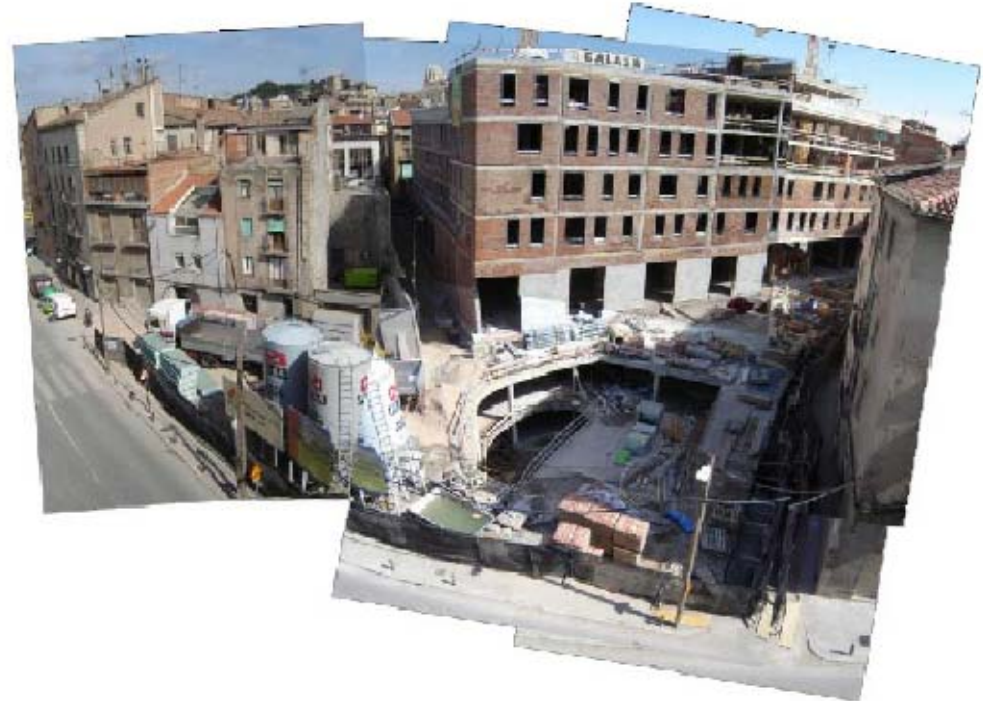
## sector barreres

Aquesta era una de les àrees més denses del casc antic i això havia comportat que els edificis es trobessin en avançat estat de degradació. Per aquest motiu, l'Ajuntament hi va promoure, a través de l'oficina del Foment per la Rehabilitació Urbana de Manresa (FORUM) una important operació d'expropiació, buidat i nova construcció d'habitatge social.

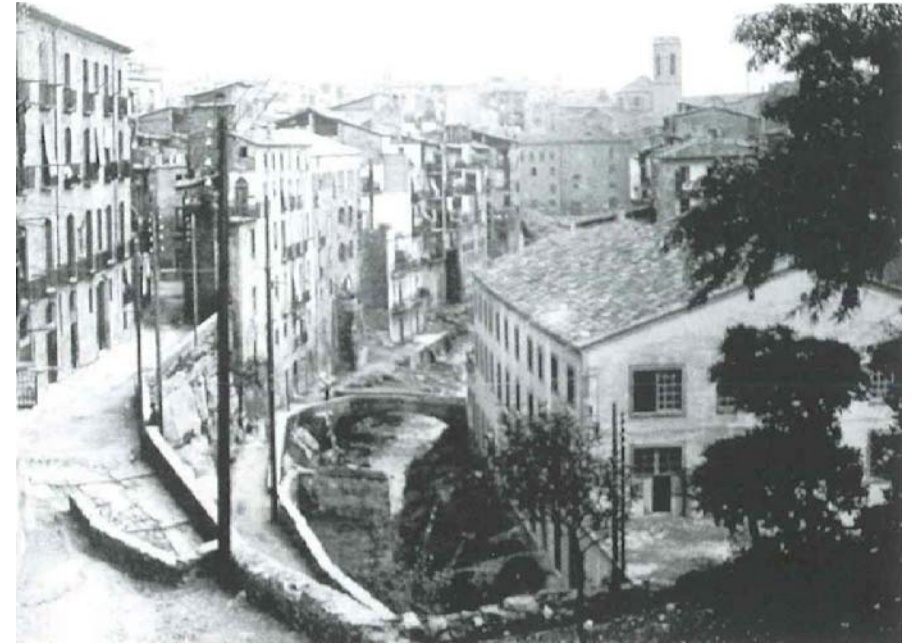
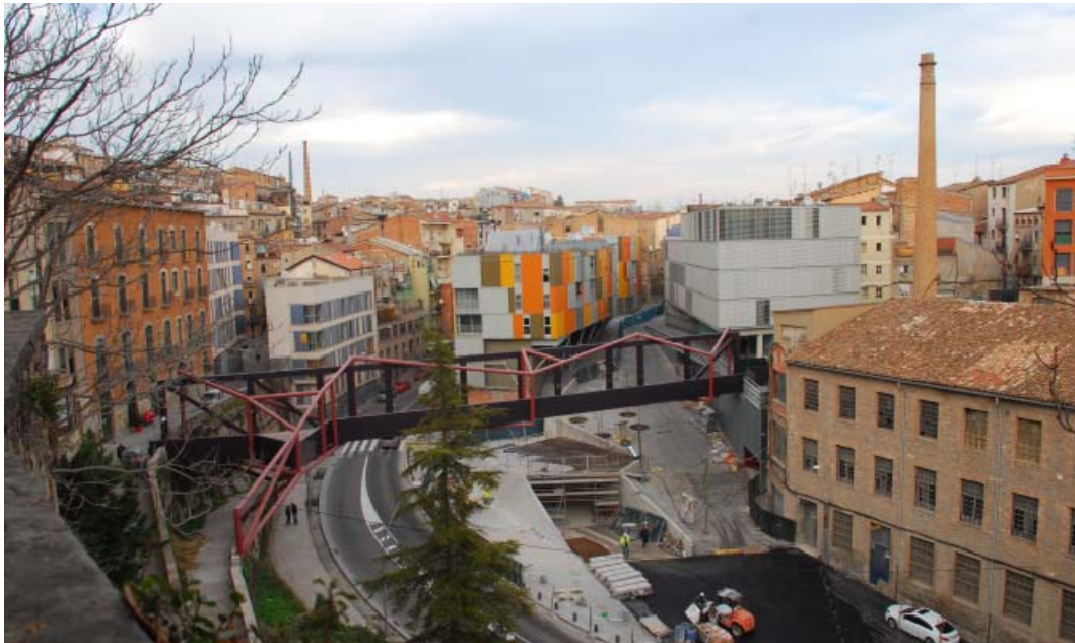
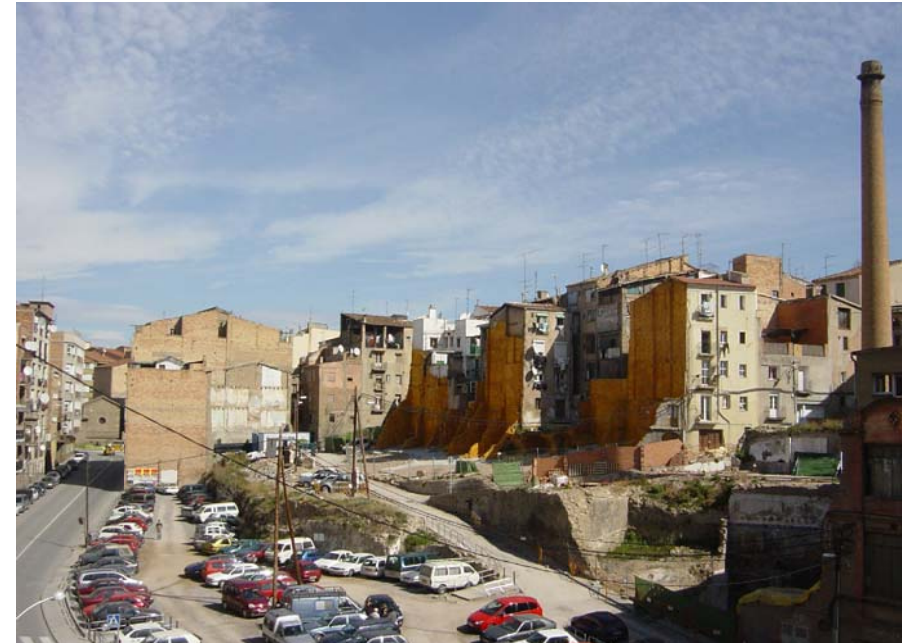
## via de sant ignasi

La Via de Sant Ignasi segueix en gran part el trajecte del torrent que portava el mateix nom. Gràcies al fort desnivell i l'escassa longitud, la zona ha estat utilitzada tradicionalment per activitats industrials que aprofitaven la força de l'aigua. El torrent obert es va convertir en un focus d'infecció i això també va provocar que les condicions de conservació dels edificis fossin molt deficientes. L'any 1911 es cobreix el torrent. Davant la necessitat de construir una passera per unir el casc antic amb el barri de Les Escodines, a l'altra banda del Torrent, a principis del segle XX es porta a terme una important operació de transformació urbana amb l'enderroc d'alguns edificis i antigues fàbriques i la construcció de nous edificis d'habitatge social.
