# ANÀLISI URBANÍSTICA, CONSTRUCTIVA I ENERGÈTICA DEL CASC ANTIC DE MANRESA

Pere Santamaria Garcia

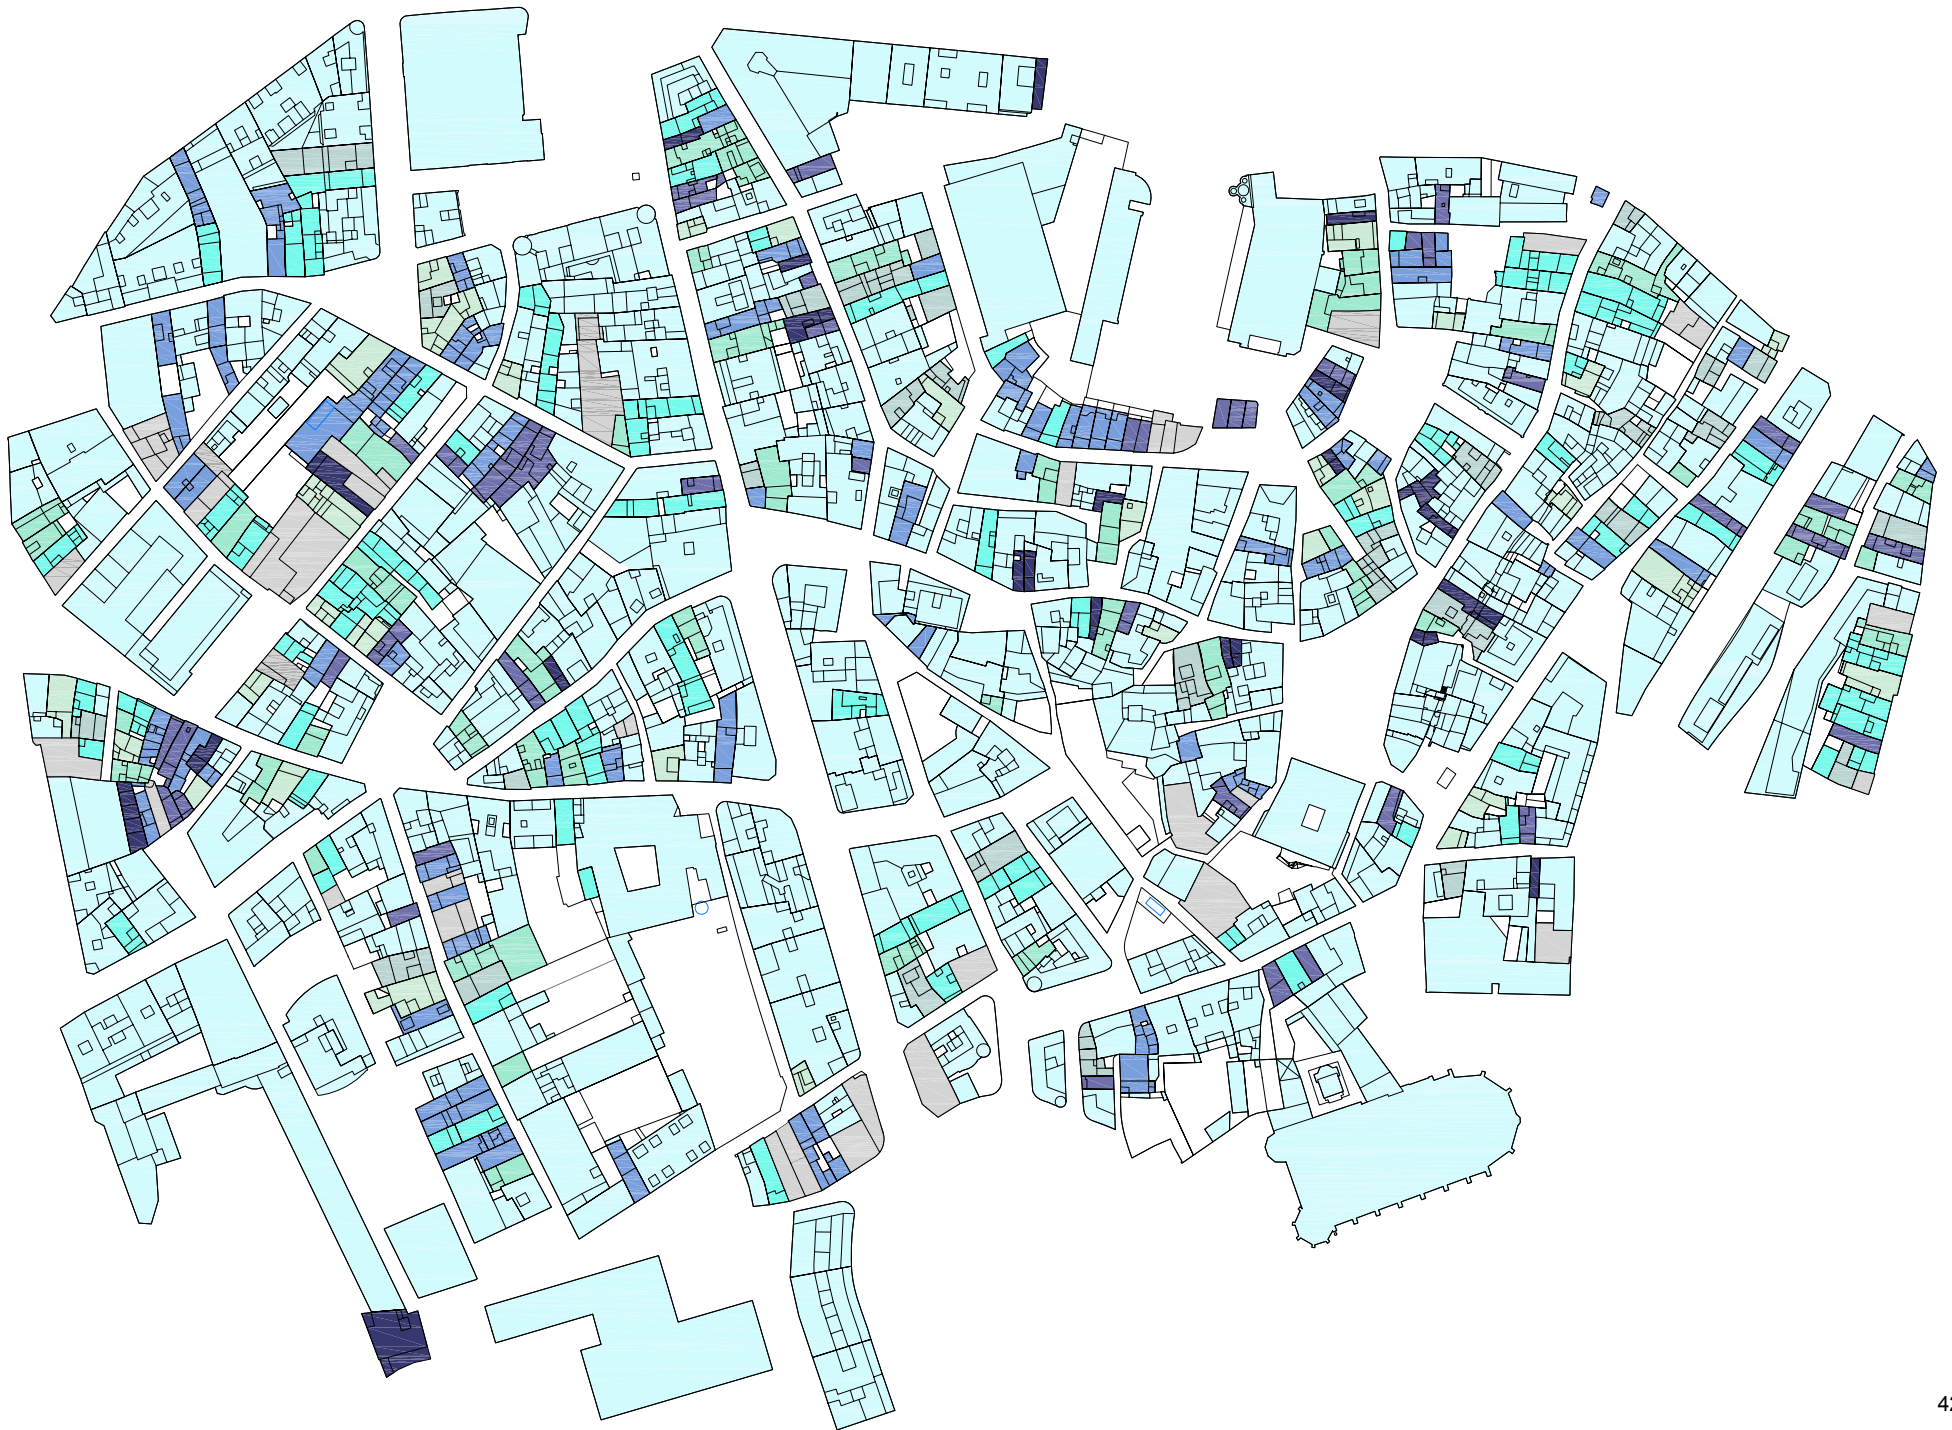
## segons longitud de façana

S'observa que la gran majoria d'edificis, un 46'71% dels estudiats, tenen la façana més gran de 10m d'amplada, fet que permet una correcta distribució interior pel seu funcionament com a edificis plurifamiliars.

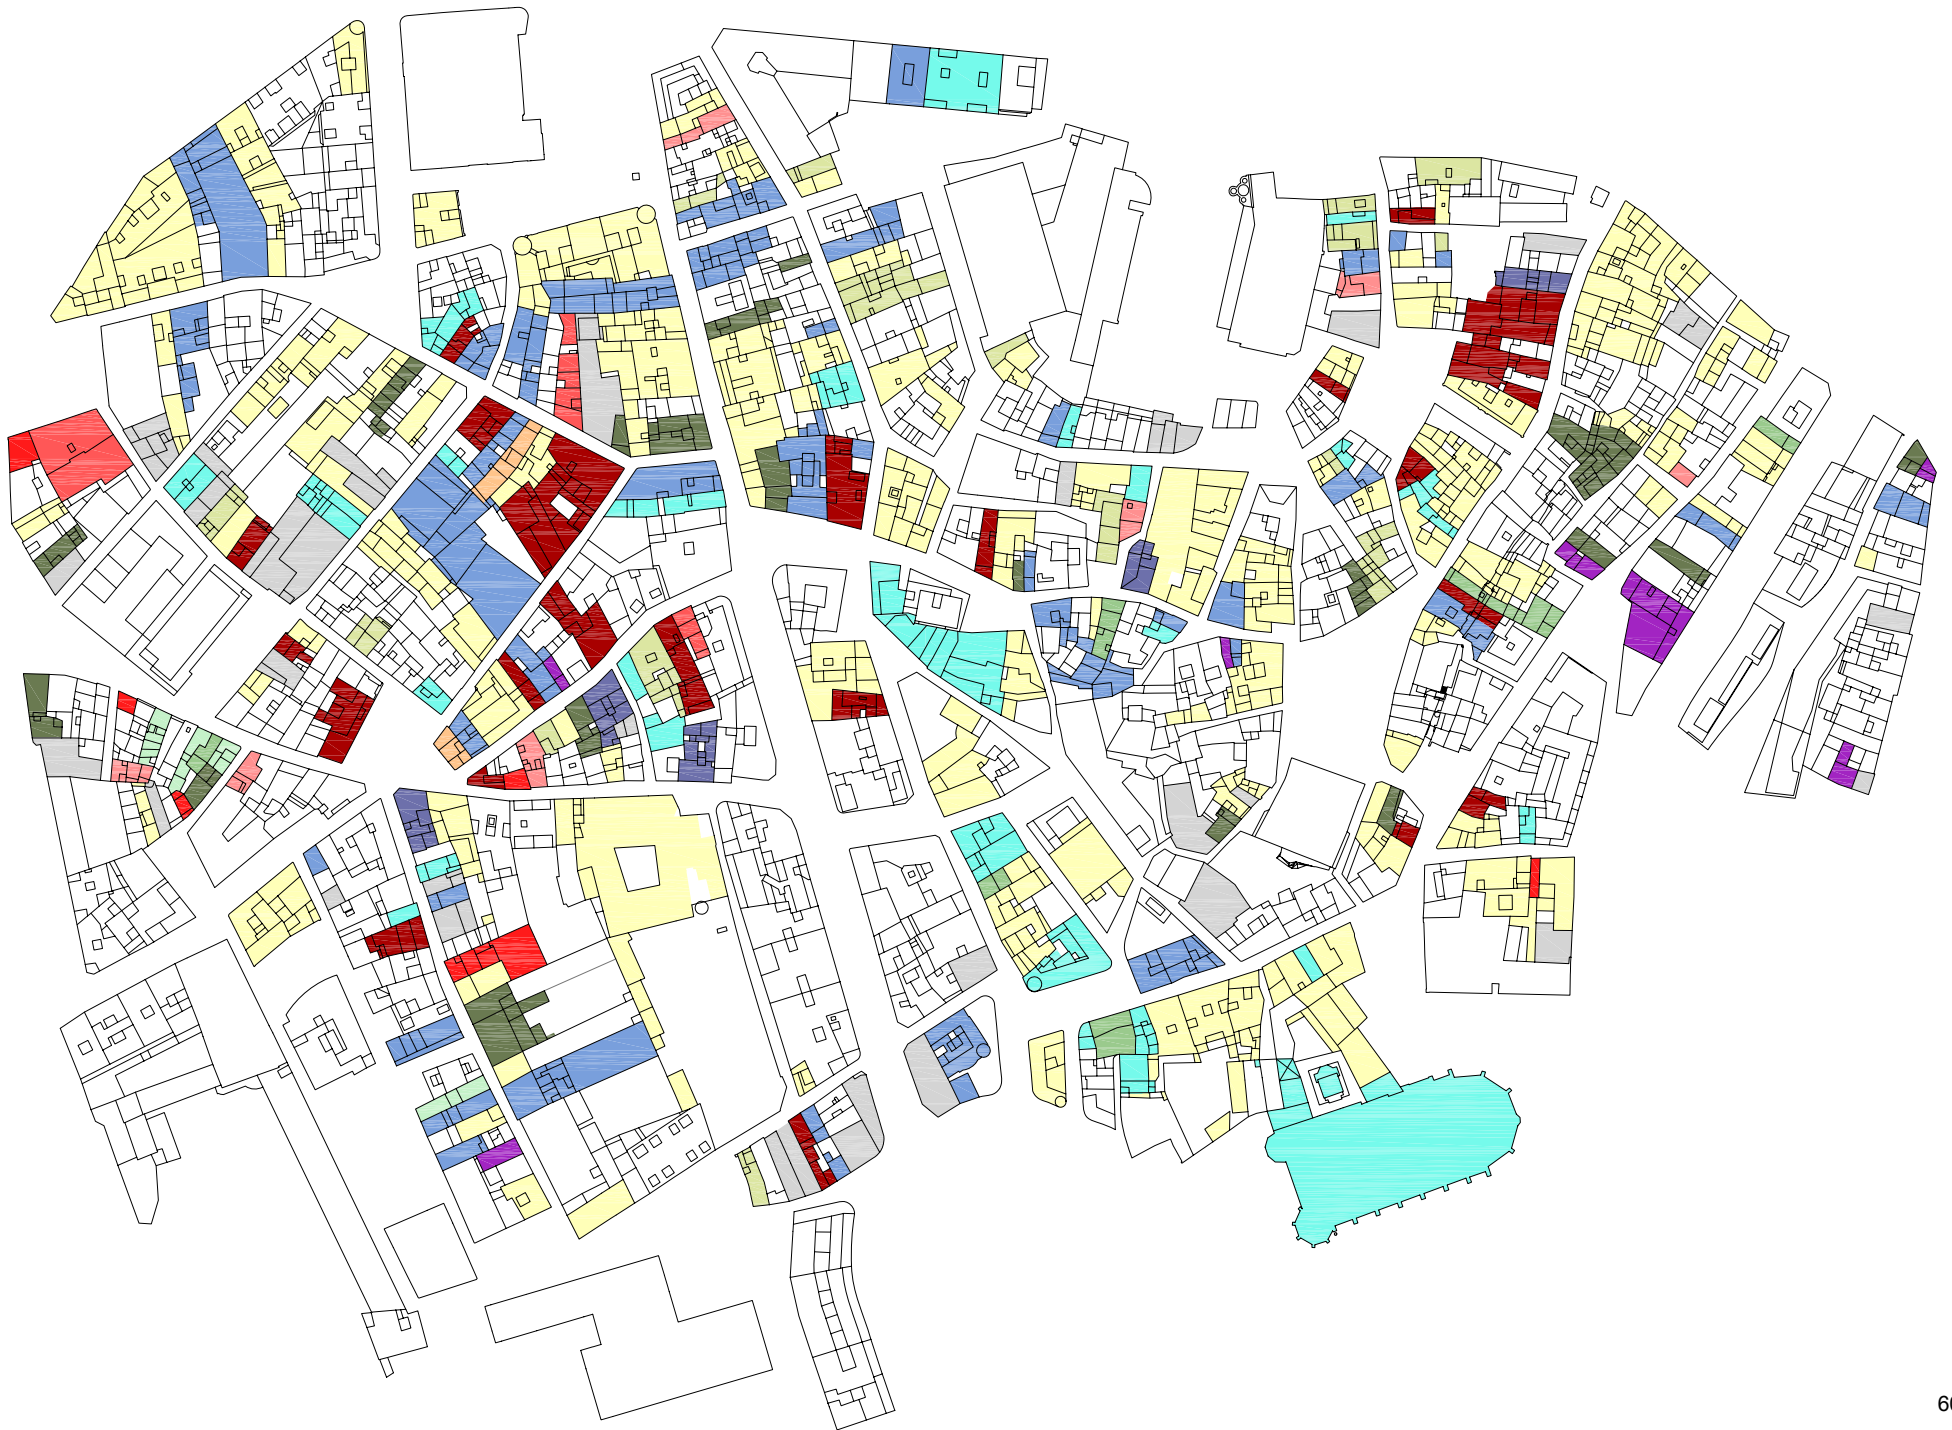
## segons tipologia de l'estructura vertical

Els edificis amb presència només de pedra, un 9'94% dels estudiats, són edificis normalment petits de poques plantes d'alçada, o alguna església.

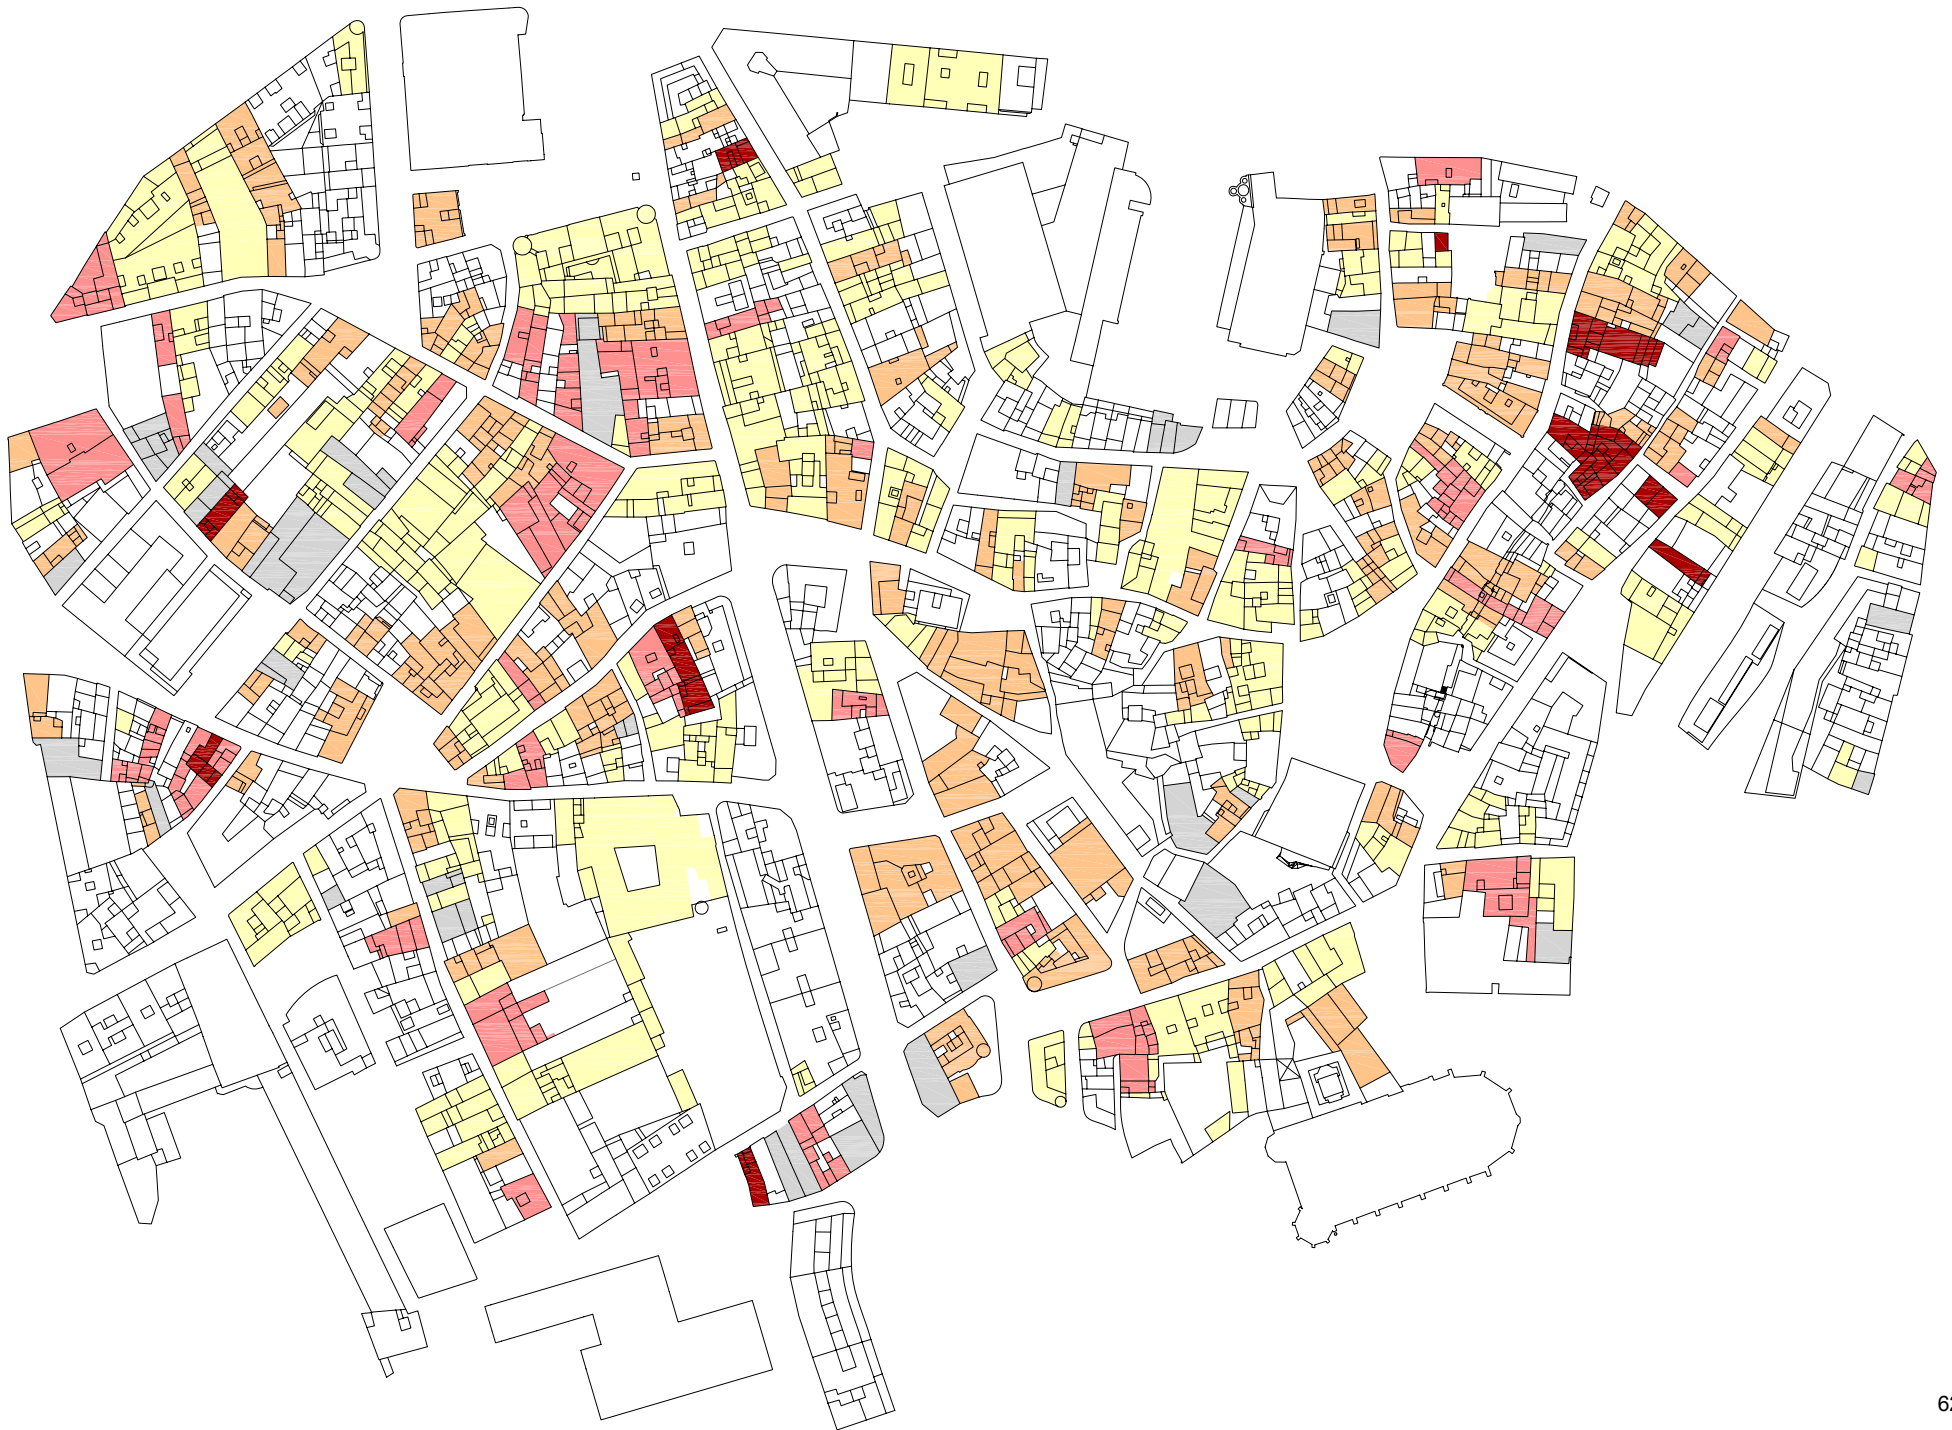
## segons estat de conservació de l'estructura vertical

- En bon estat sense necessitat d'intervenció.
- Microfissures i fissures estabilitzades que no posen en perill el correcte suport dels sostres. Reparació superficial fins i tot generalitzada.
- Esquerdes estabilitzades o fissures no estabilitzades quan la causa és la retracció. Reparació estructural amb intervencions puntuals.
- Desploms i bombaments importants. Reparació estructural amb intervencions generalitzades. Esquerdes importants per compressió i/o esforç tallant que necessiten intervencions puntuals. Lesions que posen en perill l'estabilitat i fan necessari un reforç generalitzat.

Un 33'13% presenten microfissures i fissures estabilitzades, que requeriran una reparació superficial.

El 12'65% dels edificis analitzats mostren esquerdes estabilitzades i hauran de ser reparats estructuralment, mentre en un 3'31% dels edificis es localitzen desploms i bombaments importants que posen en perill l'estabilitat de l'estructura.

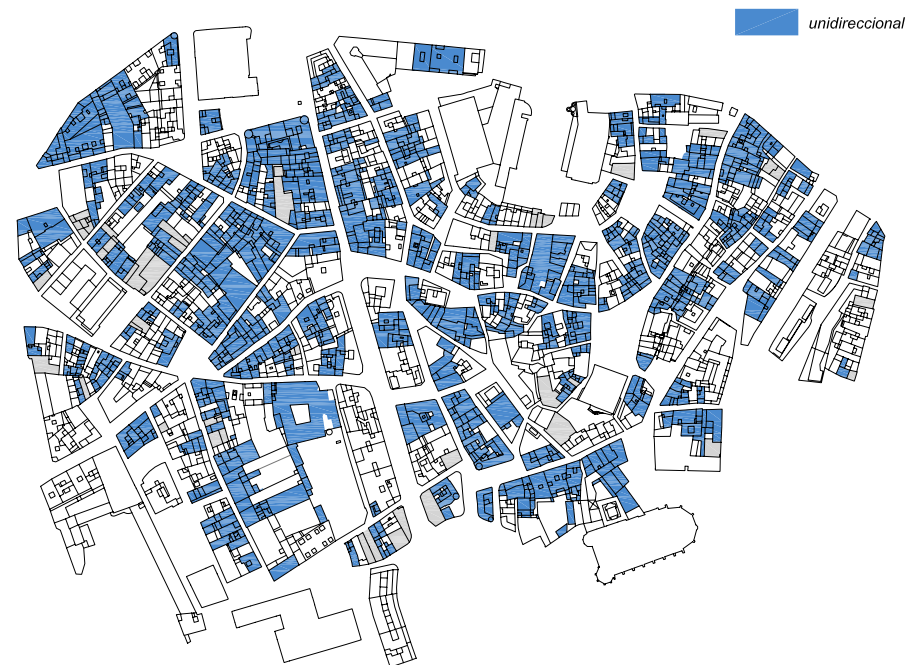
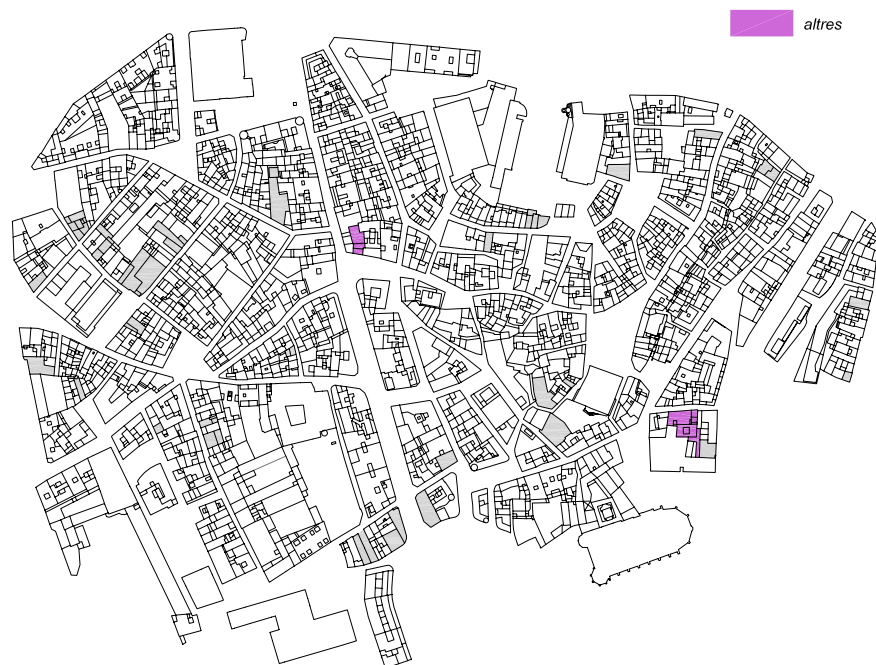
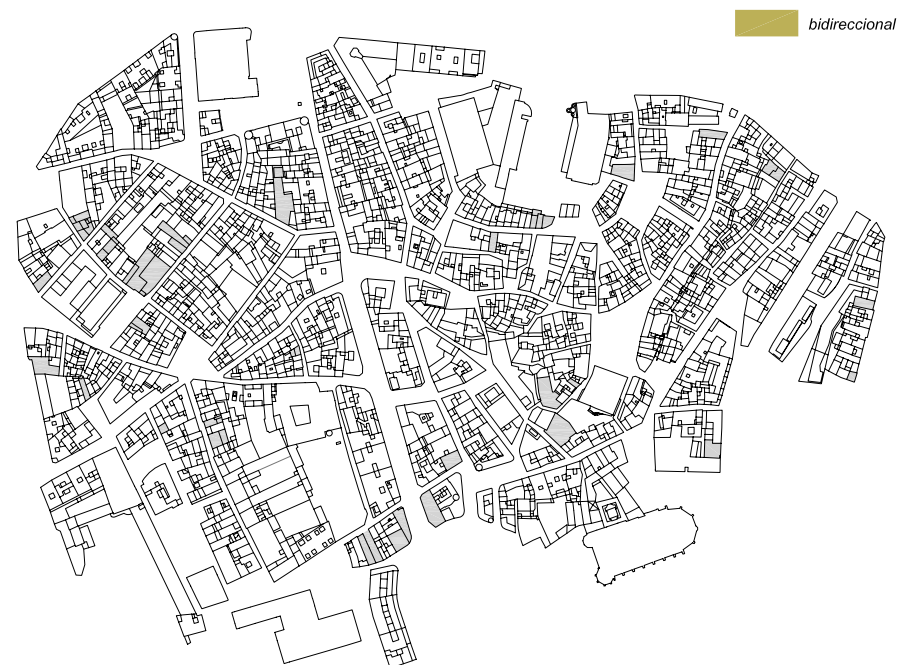
## materials estructura horitzontal

Les biguetes ceràmiques són molt poc usuals, només es localitzen en 2 casos dels 332 estudiats.

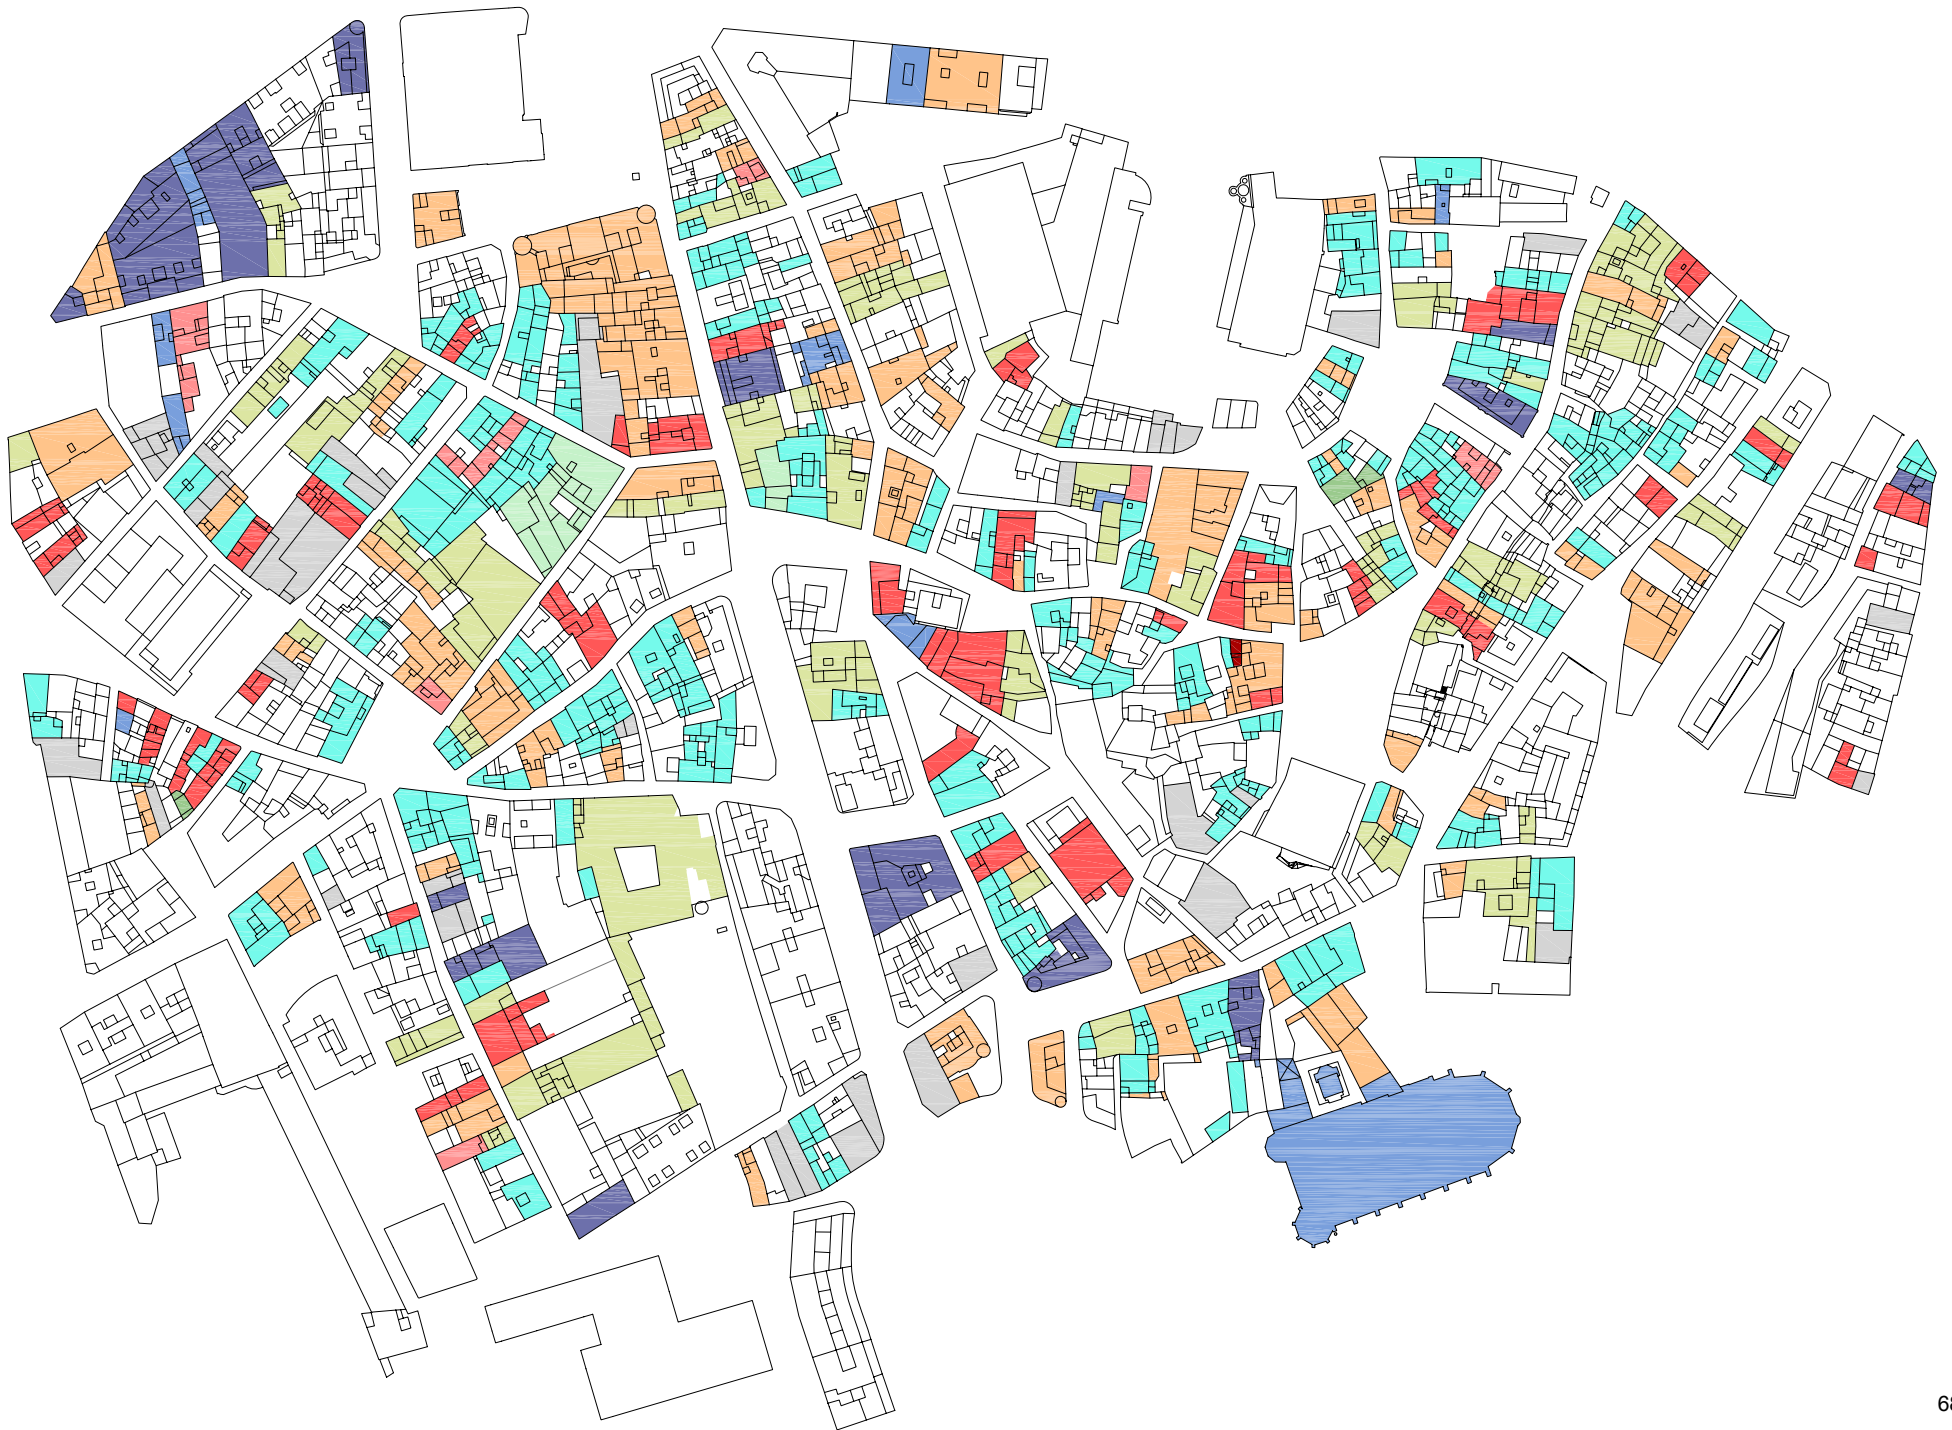
## segons tipologia de l'estructura horitzontal

També s'observa, en un 12'65% dels casos, la combinació de fusta i formigó, corresponent a edificis amb forjats originàriament de fusta que han estat reforçats amb jàsseres de formigó.

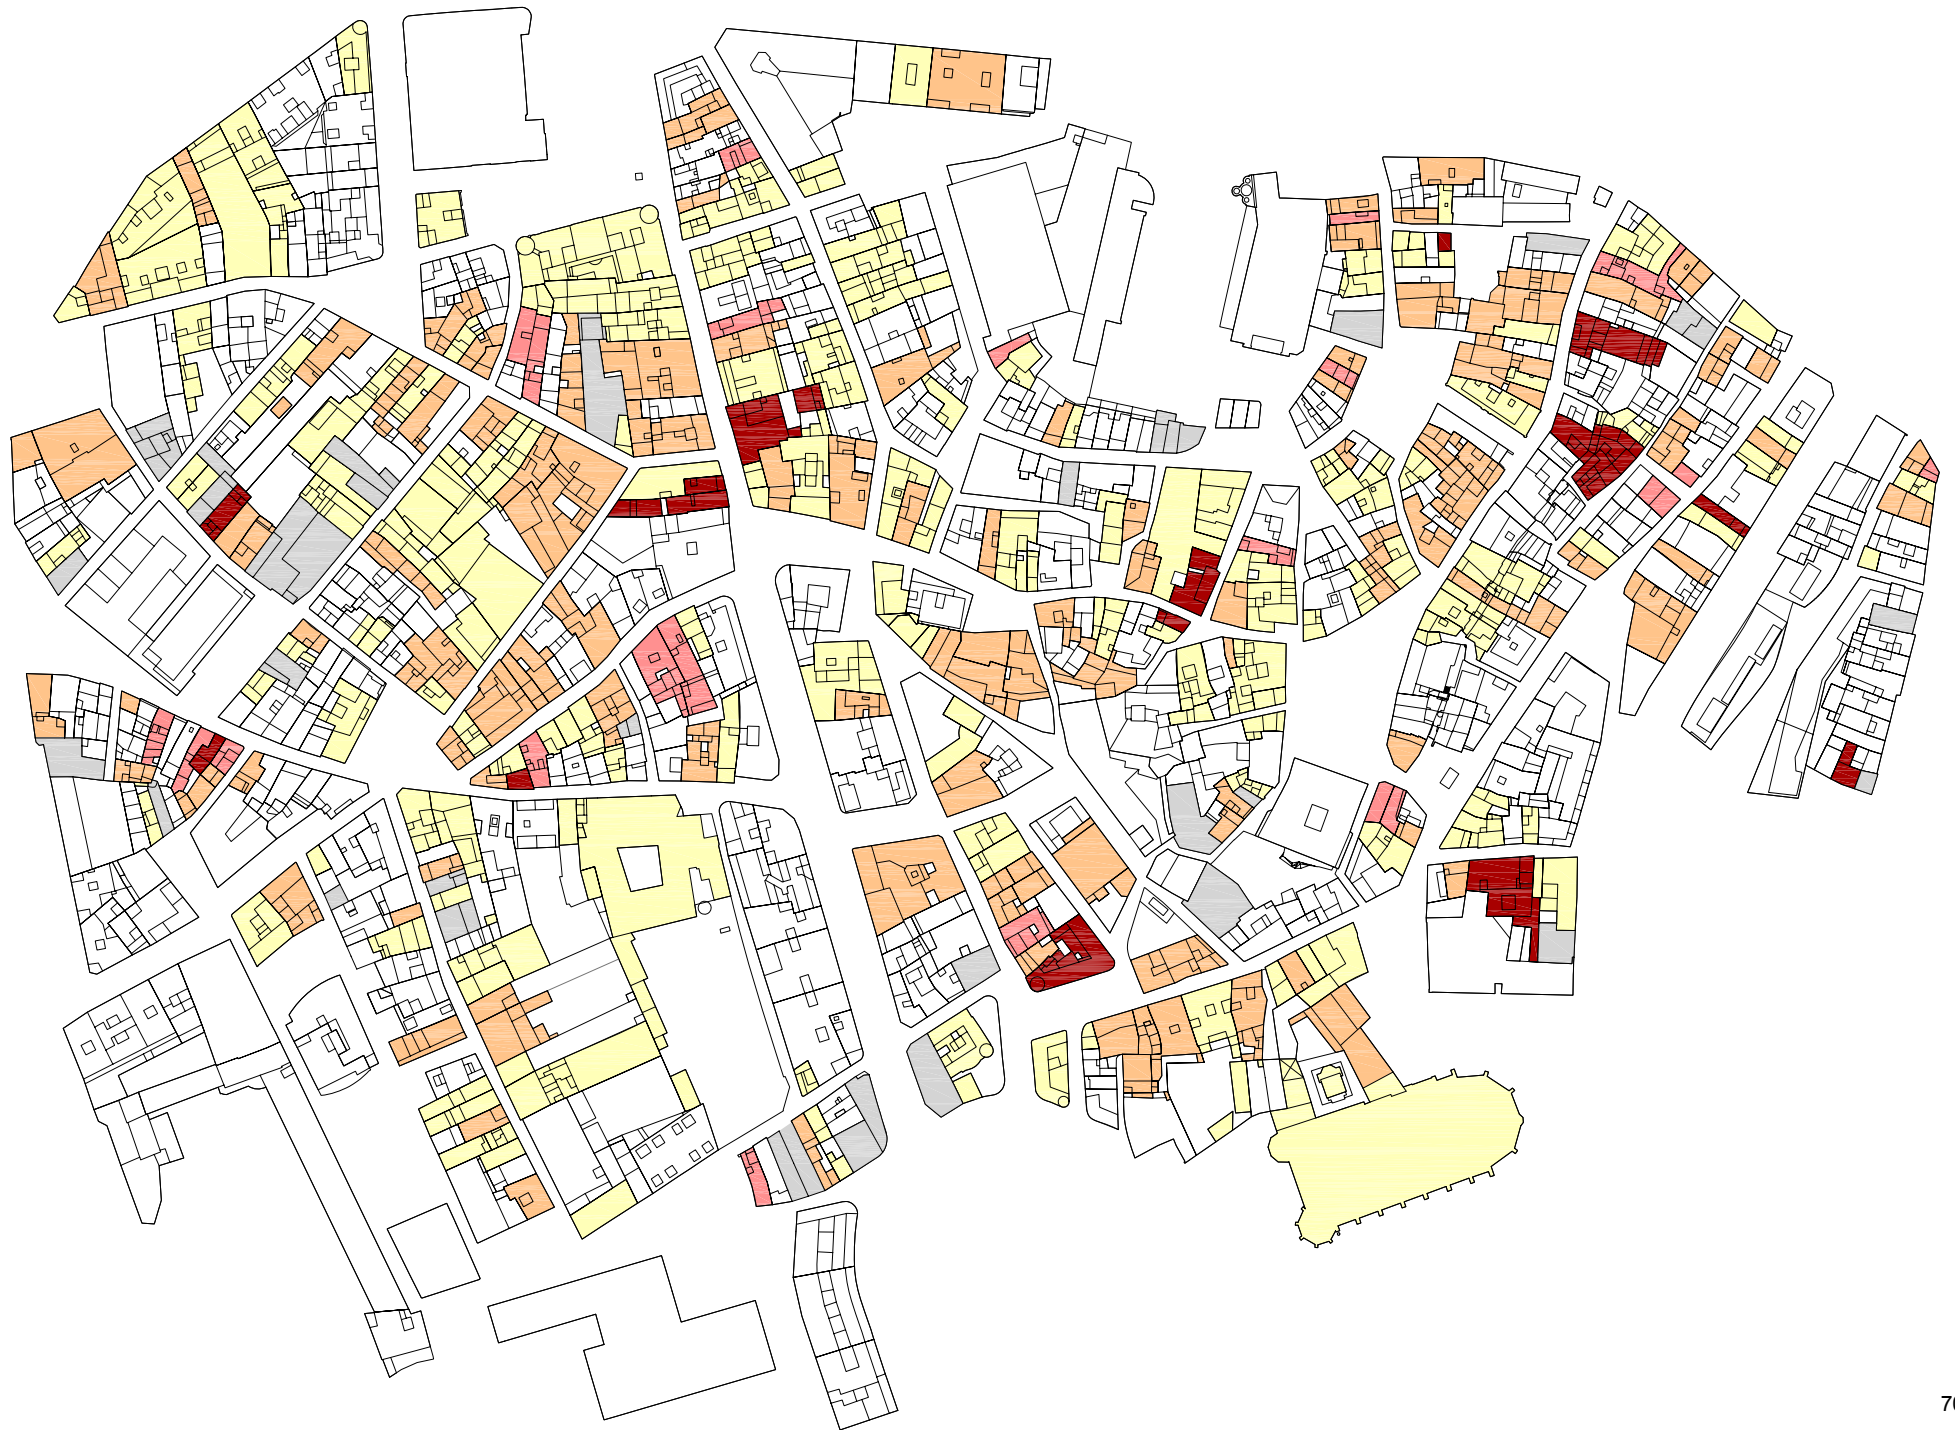
## segons estat de conservació de l'estructura horitzontal

- En bon estat, sense necessitat d'intervenció. No es detecten ni es coneixen problemes per aquesta causa.
- Deformacions localitzades que provoquen esquerdes en els sostres i/o en els paraments verticals. Reparacions puntuals.
- Deformacions importants generals que provoquen esquerdes en sostres i/o paraments verticals. Reparacions generalitzades.
- Lesions que posen en perill l'estabilitat general dels sostres anul·lant la seva capacitat portant. Substitució i/o formació de nous elements portants de forma generalitzada.

Un 35'54% presenten deformacions localitzades que provoquen esquerdes que requeriran reparacions puntuals.

El 6'33% dels edificis analitzats mostren deformacions generals que requeriran reparacions generalitzades, mentre que en un 4'52% dels edificis es localitzen lesions que posen en perill l'estabilitat general dels sostres anul·lant la seva capacitat portant.

Segons l'estat de conservació de l'estructura horitzontal es dedueix que un 35'54% tenen deformacions localitzades, un 6'33% tenen deformacions generals i un 5'52% tenen lesions greus. Totes aquestes deformacions s'hauran de reparar amb actuacions urgents o diferides en el temps.

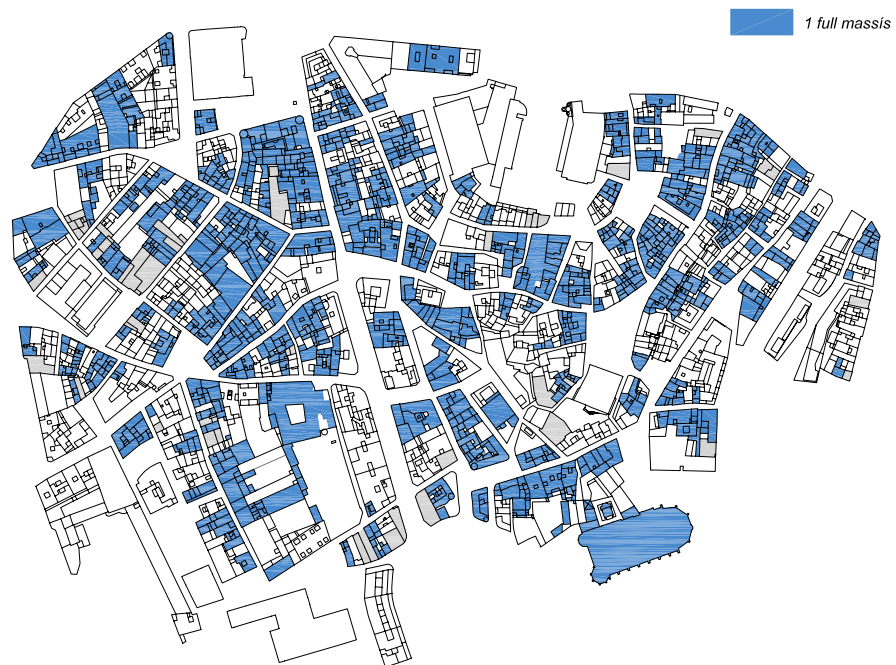
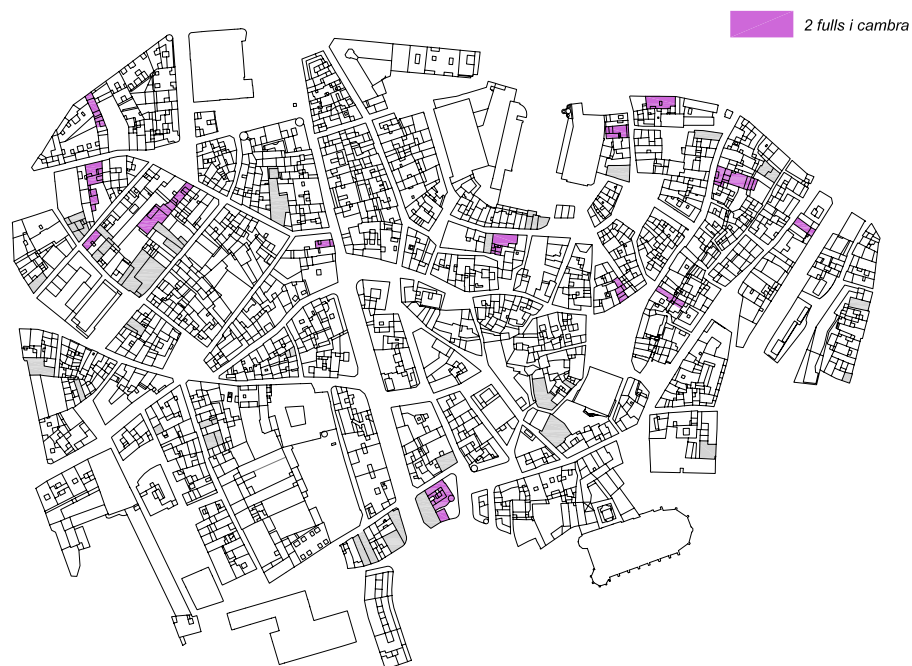
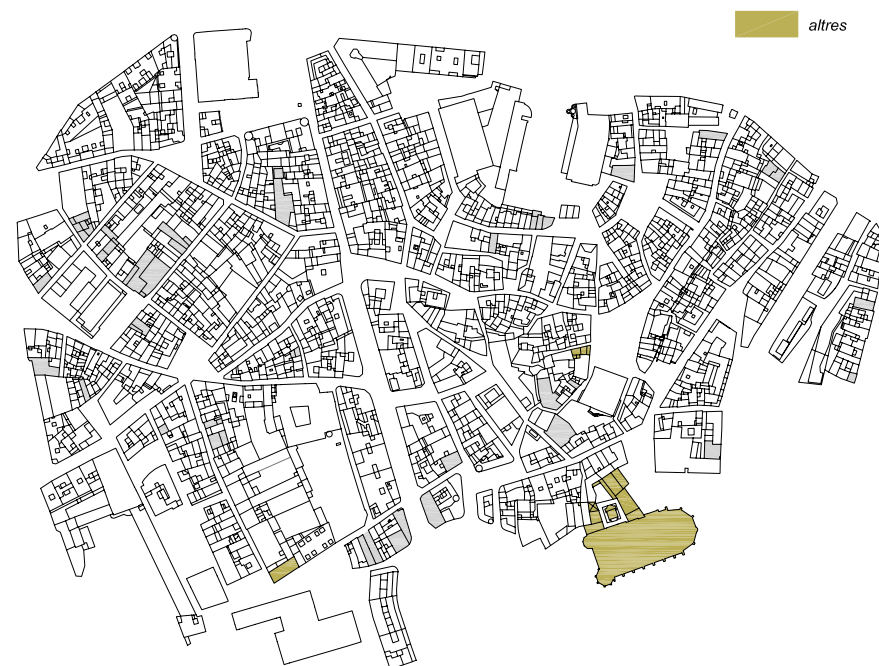
## materials façanes i mitgeres

La tova i la ceràmica no són gaire utilitzades com a material de façanes i mitgeres, es troben en un 16'27% i 15'06% respectivament, i es localitzen en els edificis més antics del casc antic.

Per últim, el bloc de formigó es troba només en 3 dels 339 edificis estudiats i es correspon remunes o rehabilitacions.

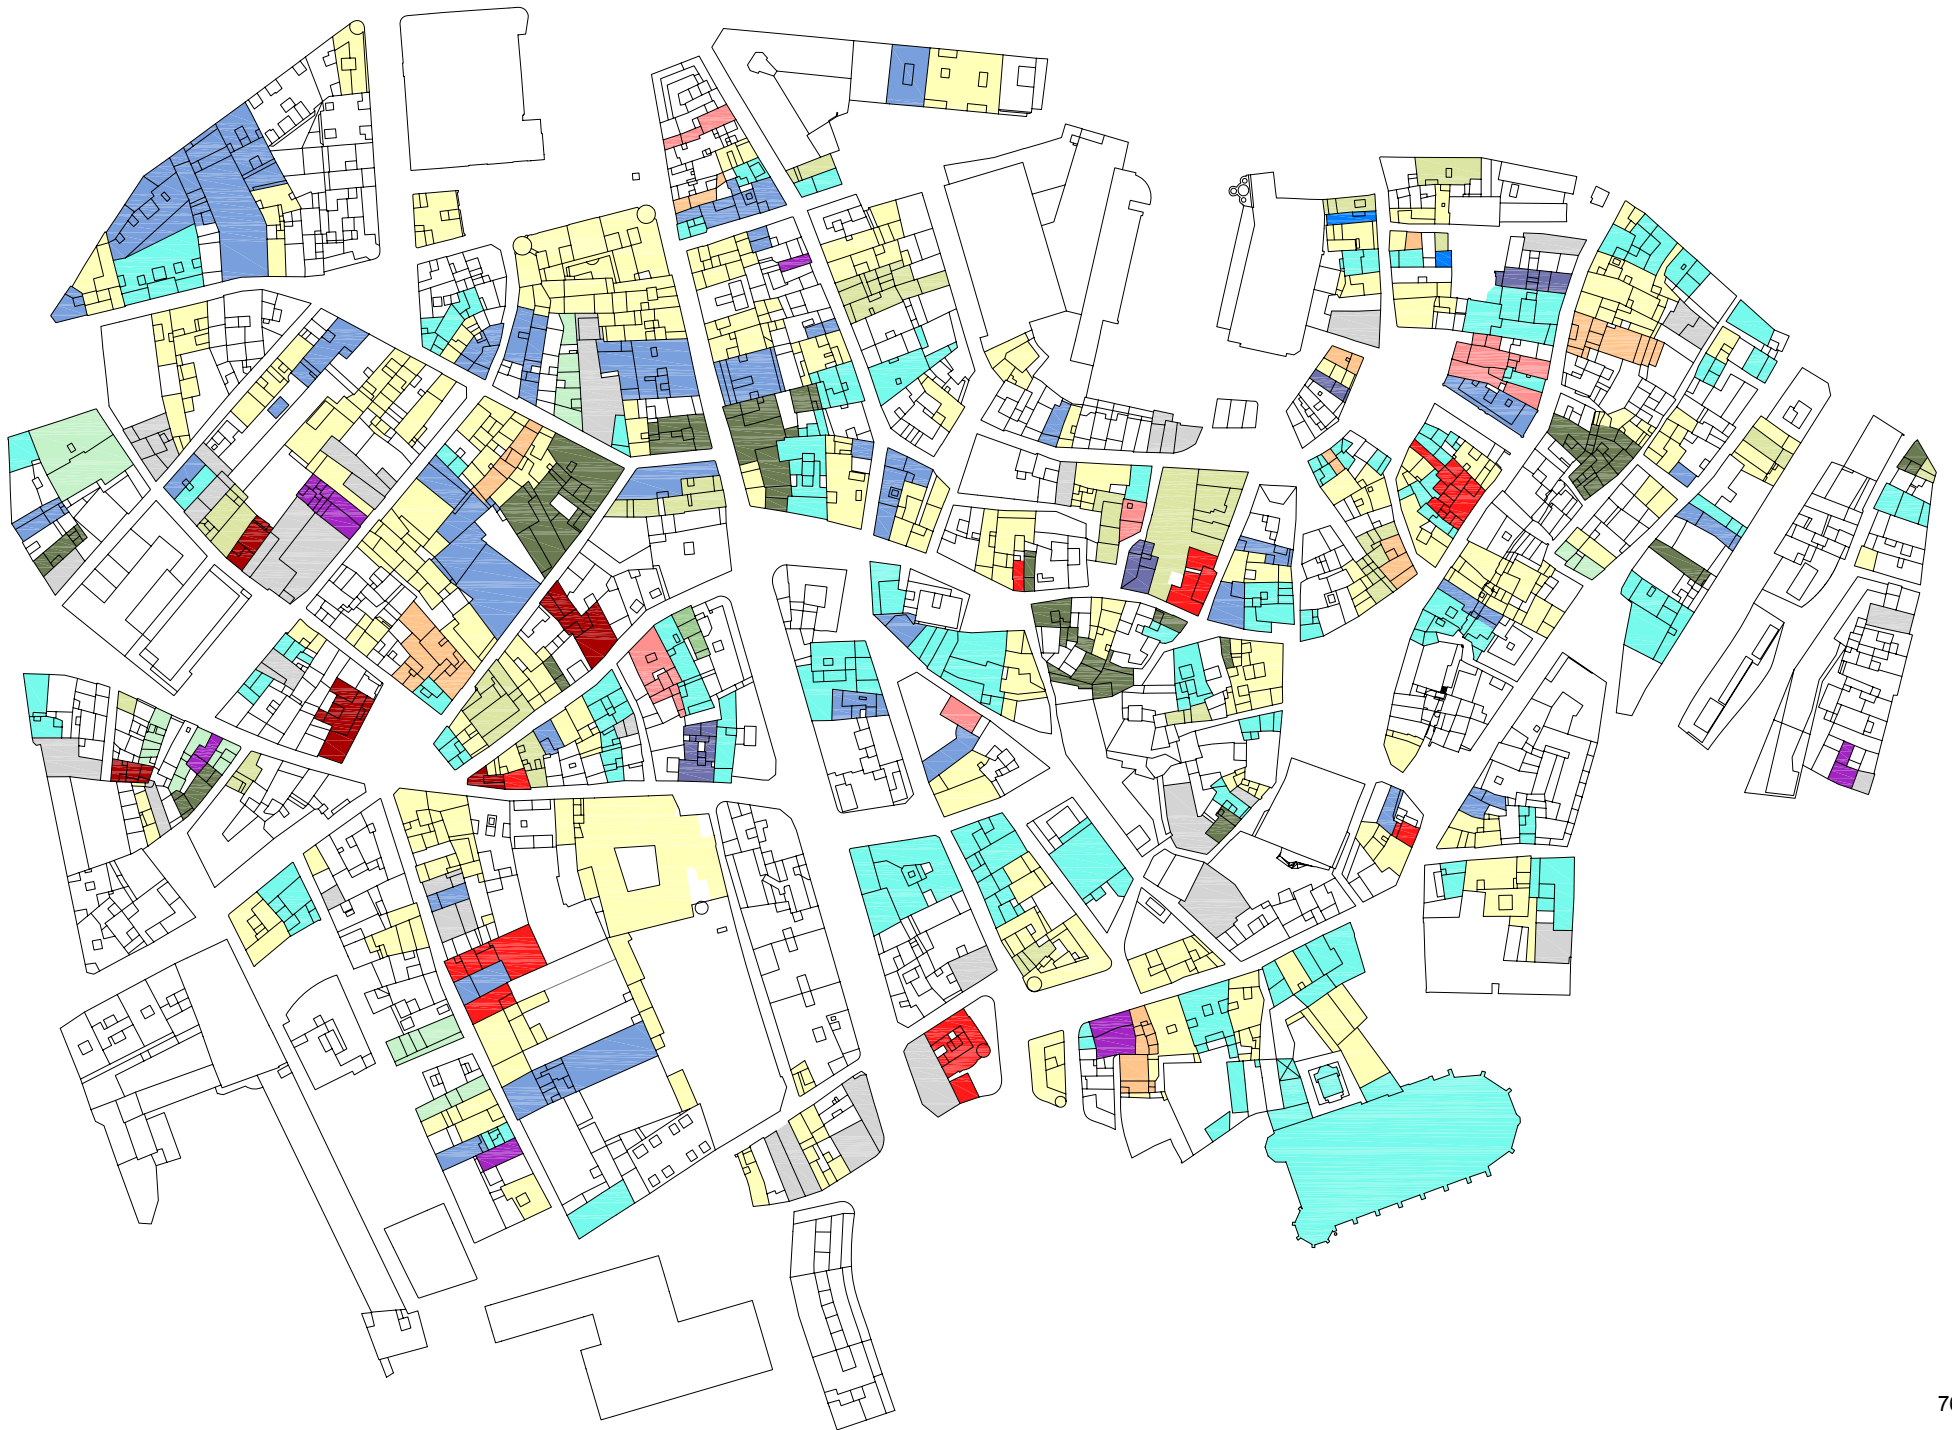
## segons tipologia de les façanes i mitgeres

A continuació apareix la opció de la utilització únicament de ceràmica per façanes i mitgeres, en un 12'05% dels edificis, localitzada en edificis més nous, de la primera meitat del segle XX.
