# ANÀLISI URBANÍSTICA, CONSTRUCTIVA I ENERGÈTICA DEL CASC ANTIC DE MANRESA

Pere Santamaria Garcia

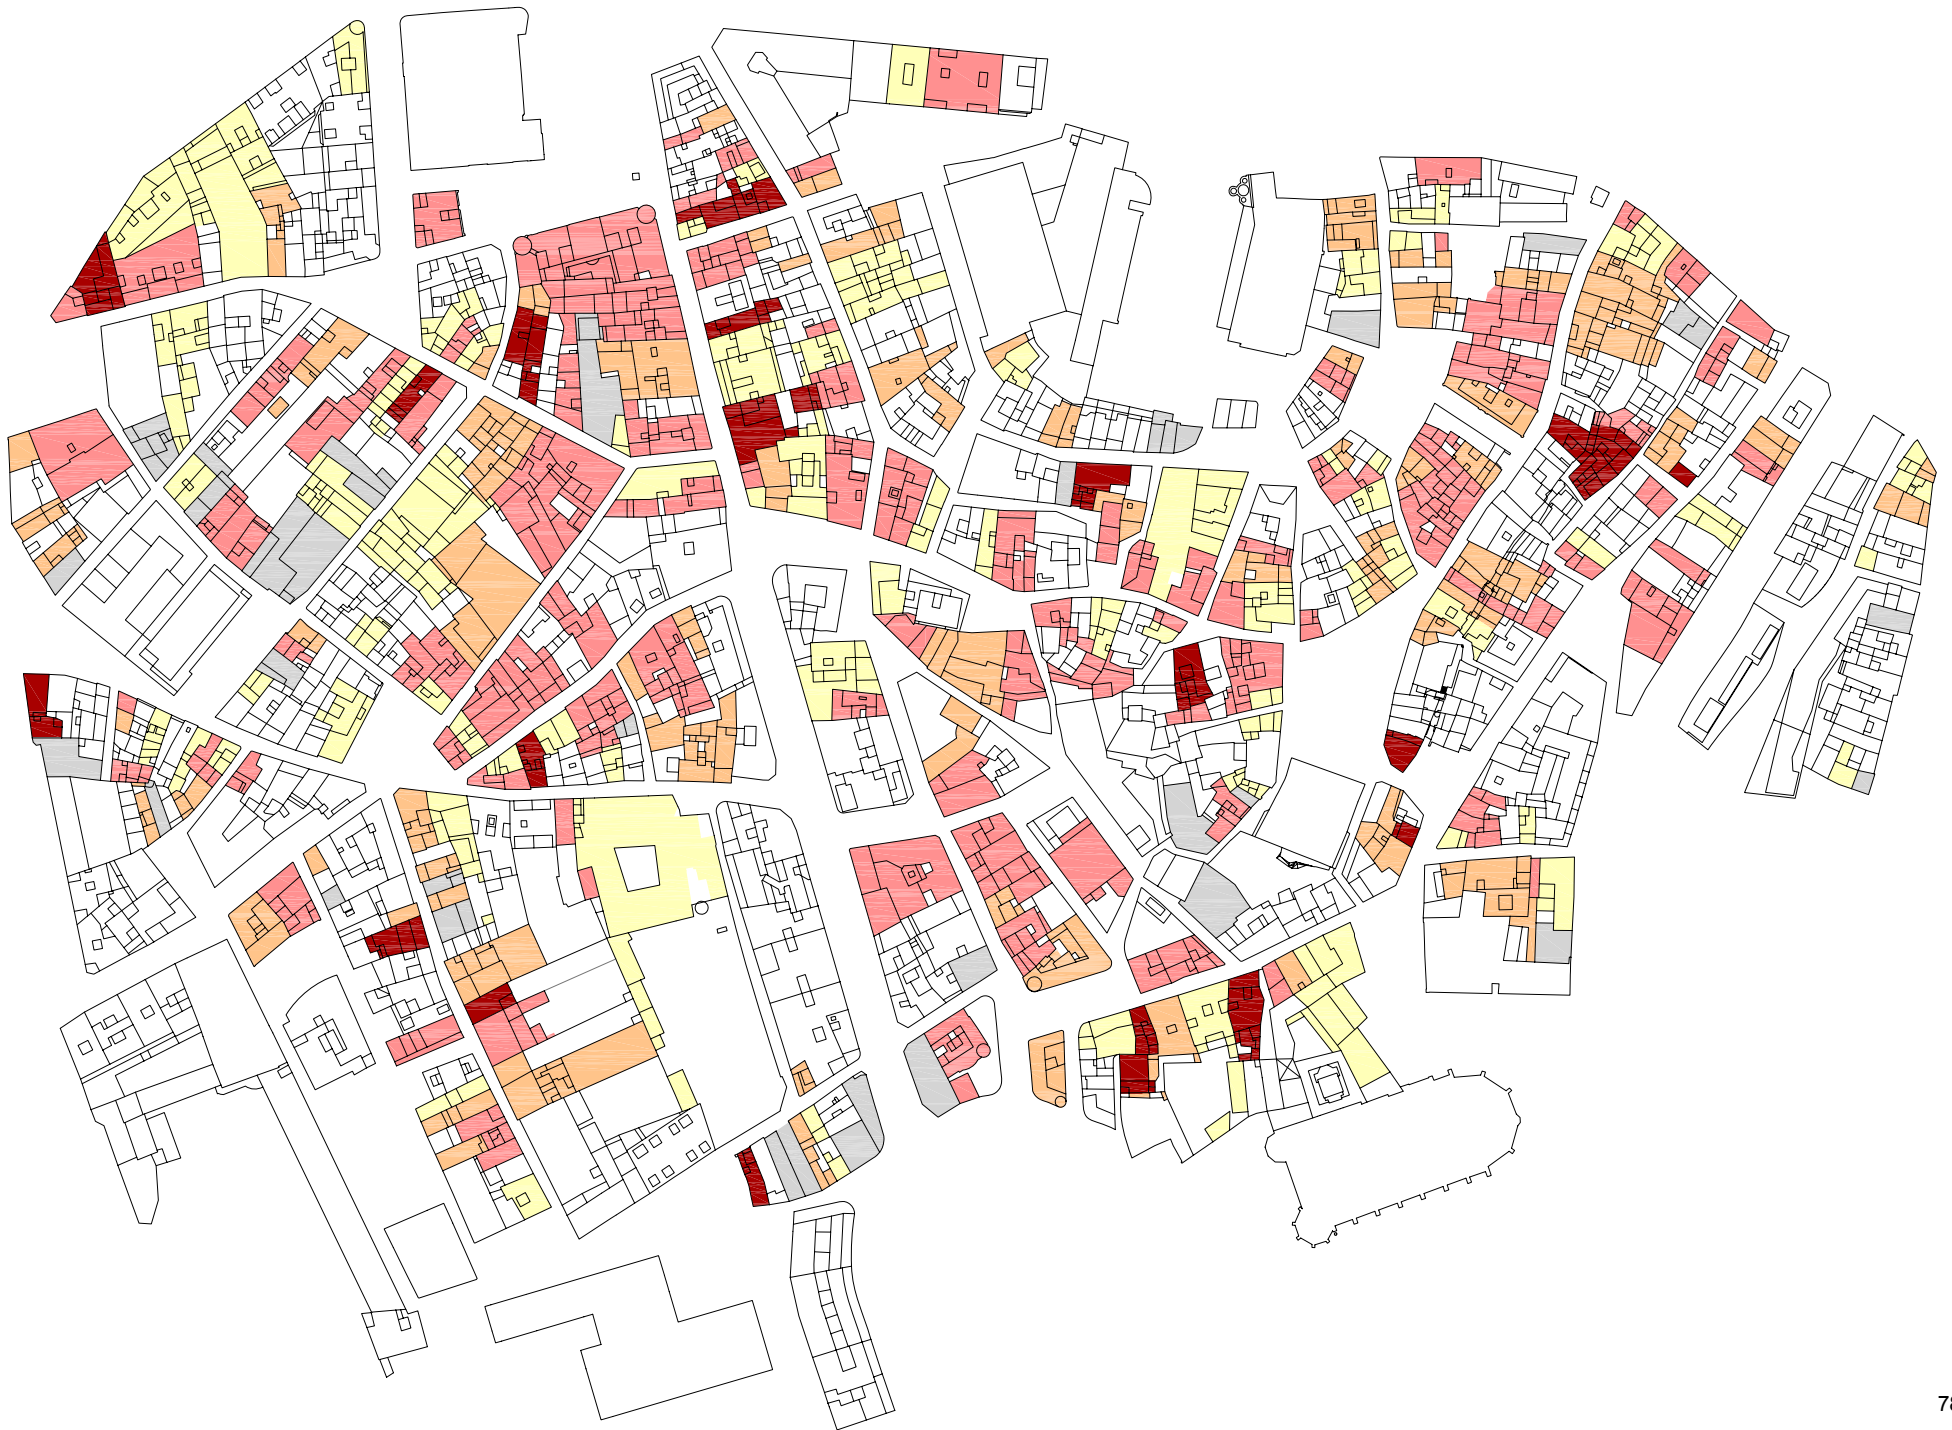
## segons estat de conservació de les façanes i mitgeres

- En bon estat, sense necessitat d'intervenció.
- Microfissures i fissures estabilitzades que requereixen reparacions superficials. Despreniments, esquerdes o bombaments puntuals del revestiment.
- Reparació estructural amb intervencions puntuals. Desploms i bombaments importants que requereixen reparacions generalitzades. Esquerdes importants a compressió i/o esforç tallant que requereixen intervenció puntual. Escrostonament cantell de cossos, elements sortints o elements ornamentals.
- Lesions que posen en perill l'estabilitat de l'edifici, es requereix reforç generalitzat. Desploms i lesions estructurals dels cossos i elements sortints.

S'observa que el 37'95% dels edificis estudiats tenen lesions com desploms i bombaments importants, esquerdes a compressió i/o tallant o escrostonament del cantell de cossos i elements sortints en façanes i mitgeres. Aquestes lesions requereixen reparació estructural amb intervencions puntuals.

En la mateixa proporció, un 27'41% dels edificis analitzats, es troben façanes i mitgeres amb microfissures estabilitzades, i façanes i mitgeres en bon estat de conservació.

El 5'72% de les façanes i mitgeres dels edificis analitzats tenen lesions que posen en perill l'estabilitat de l'edifici o desploms i lesions estructurals dels cossos i elements sortints que requereixen reforç generalitzat.

Les façanes i mitgeres són els elements més vulnerables per torbar-se exposats en molts casos a les inclemències del temps. En relació a l'estat de conservació podem deduir que el 5'72% tenen desploms i bombaments , un 37'95% presenten esquerdes i escrostonaments, un 27'41% apareixen microfissures i la resta te un bon estat. La majoria de lesions passen per reparar balcons, cornises, repicats dels arrebossats i reconstrucció dels elements en mal estat de conservació.

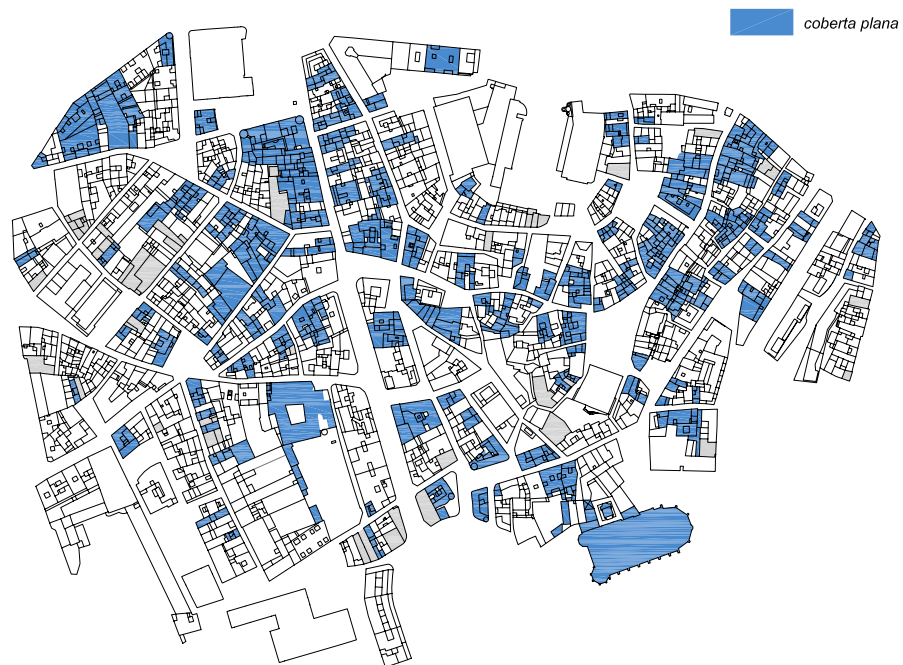
## materials estructura cobertes

Els perfils d'acer com a material d'estructura de la coberta es troben en una proporció del 20'78%.

Les bigues ceràmiques es troben en un 6'33% dels edificis analitzats, i altres materials suposen un 1'20% del total.

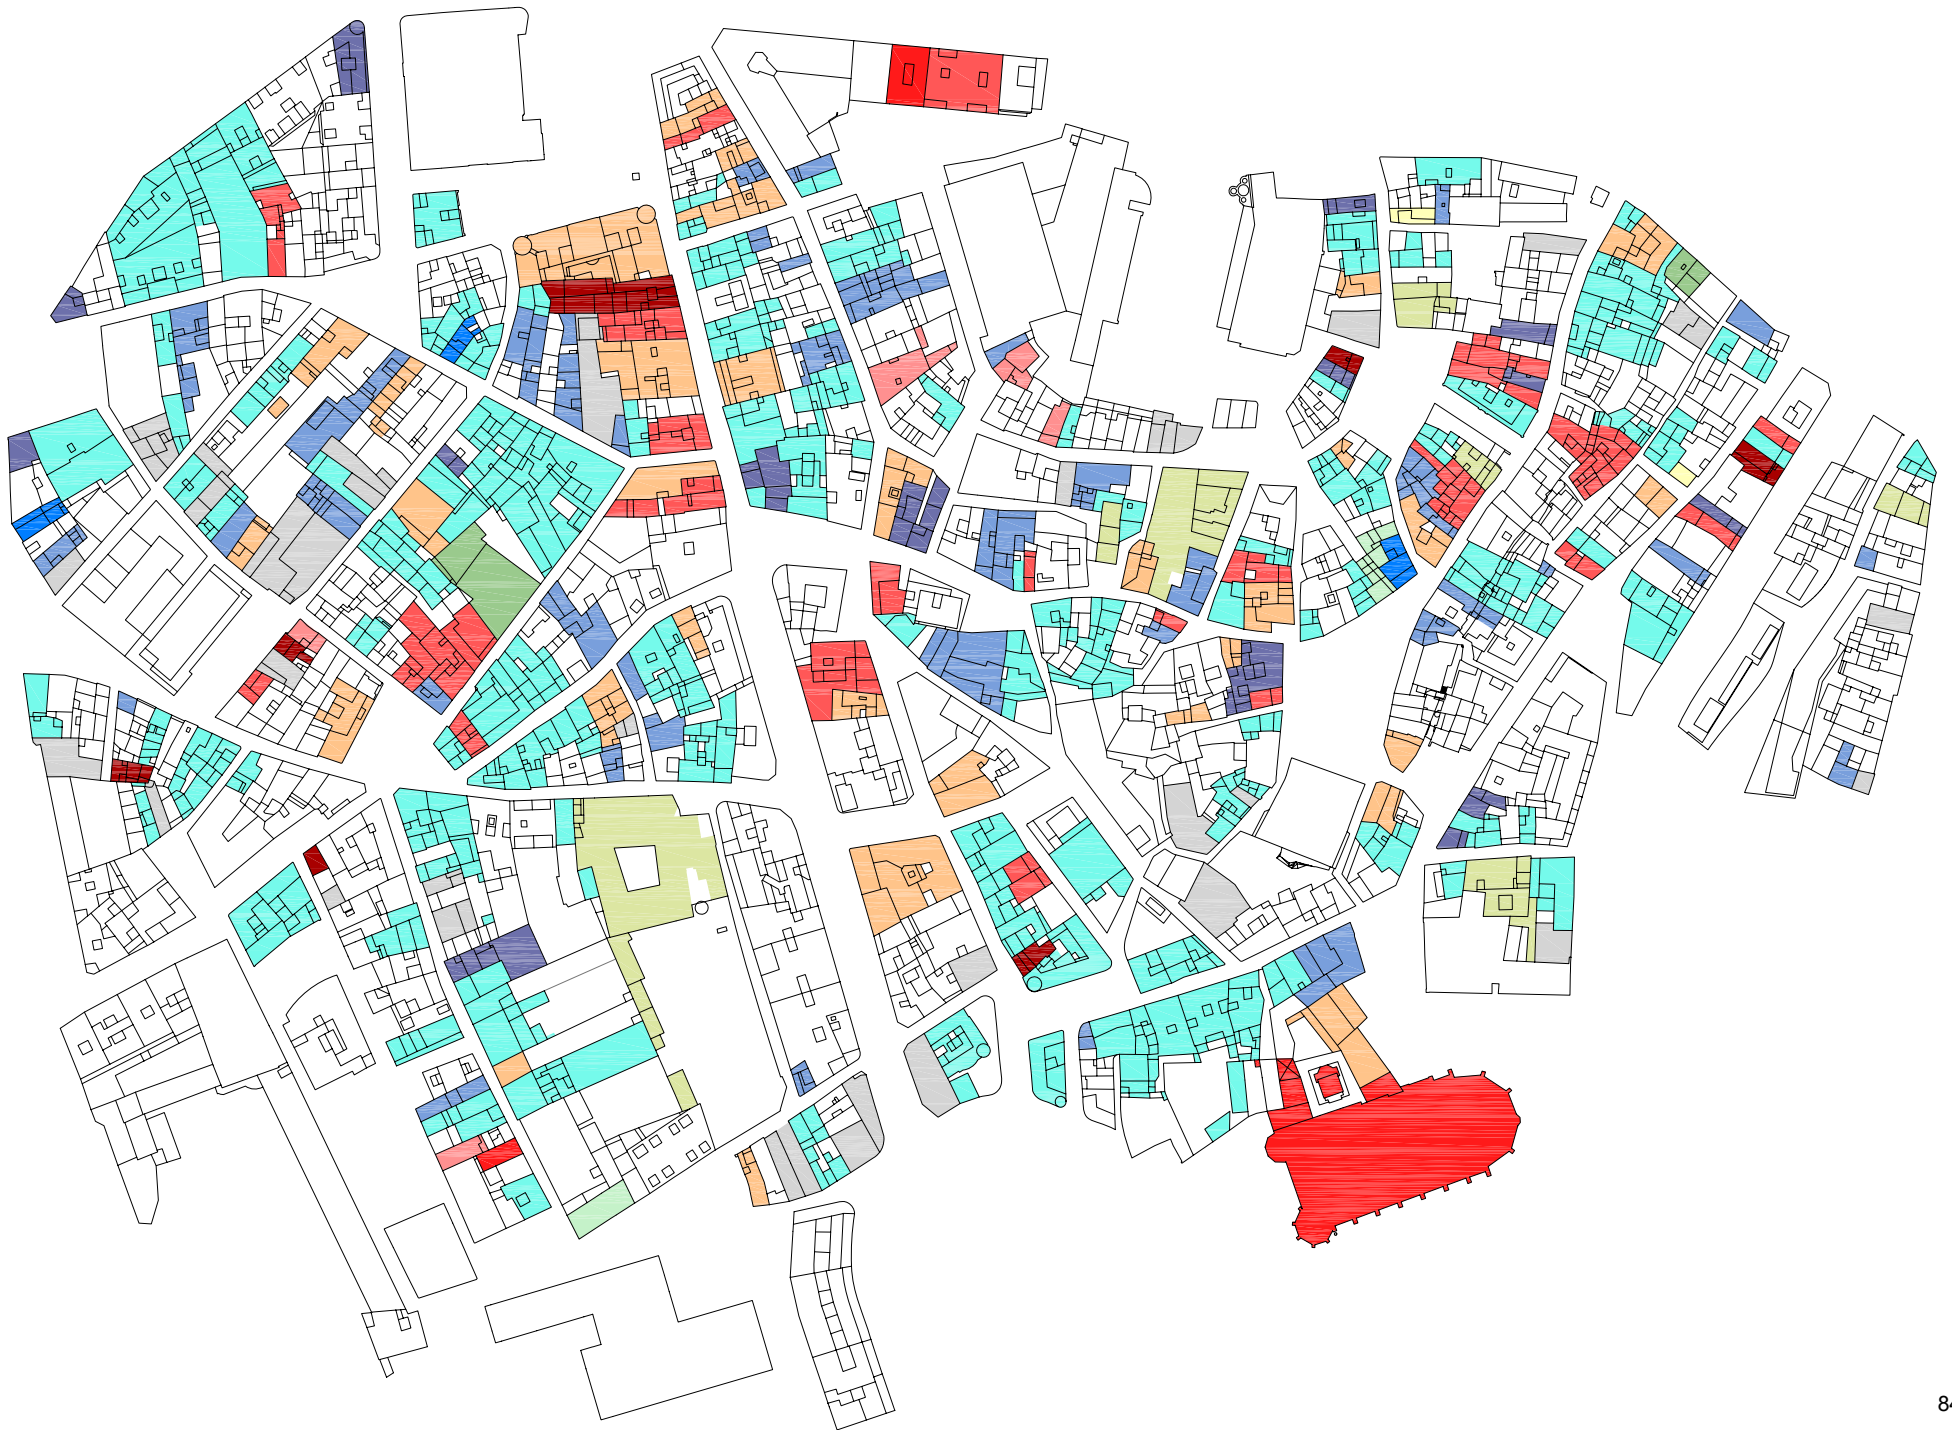
## segons tipologia de les cobertes

A continuació es troben les solucions que combinen la utilització de la fusta i metàl·lic, en un 10'24% dels edificis analitzats, i la de fusta i formigó en un 7'83%, que es donen en casos en que la coberta original de fusta ha estat reforçada amb bigues metàl·liques o de formigó respectivament.

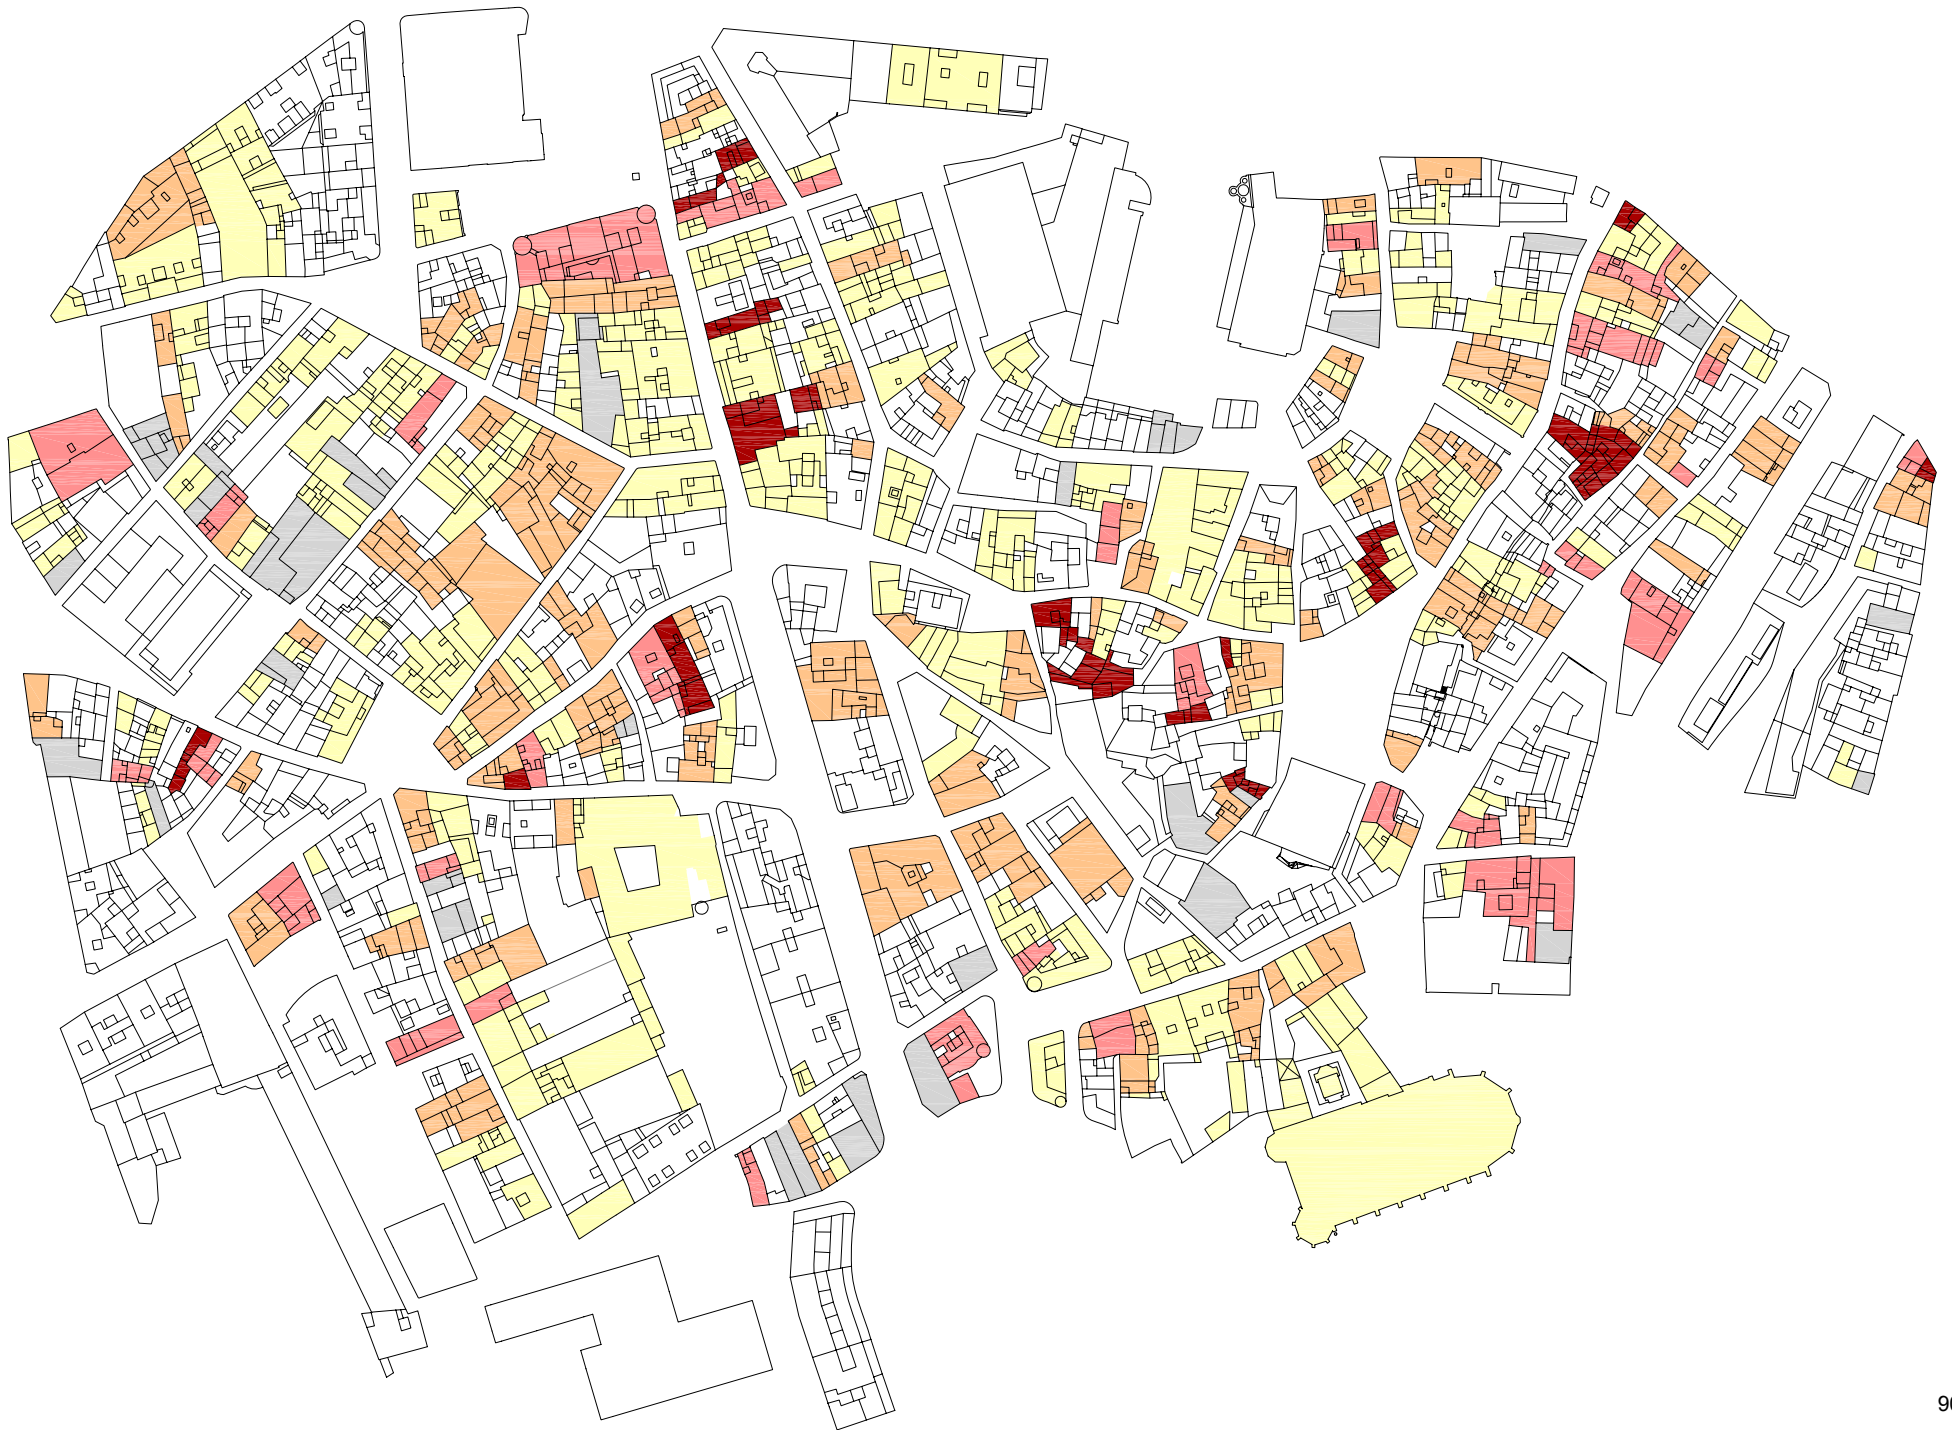
## materials superfície cobertes

- En bon estat, sense necessitat d'intervenció. No es detecten ni es coneixen problemes per aquesta causa.
- Lesions lleugeres que necessiten operacions de reparació. Peces metàl·liques oxidades, sense afectar la seva capacitat portant. Peces de fusta afectades per la humitat de forma superficial. Els recolzaments estan en bon estat. Peces de formigó on apareixen primers símptomes d'oxidació de les armadures per les fissures que mostren.
- Lesions importants que fan necessàries una intervenció de reforçament i de substitució de peces fins a una 60%.
- Estructura fortament degradada, que posa en perill la seva estabilitat, essent necessària la seva substitució en un percentatge superior al 60%.

El 29'52% presenten lesions lleugeres que requereixen operacions de reparació.

El 10'84% dels edificis presenten lesions importants i el 4'52% presenten una estructura fortament degradada que posa en perill la seva estabilitat.

De l'anàlisi constructiu de la coberta es dedueix que un 48'87% està construït amb bigues de fusta i teules ceràmiques. De l'estat de conservació es dedueix que un 4'57% te l'estructura degradada, un 10'84% te lesions importants i un 29'52% te lesions lleugeres.

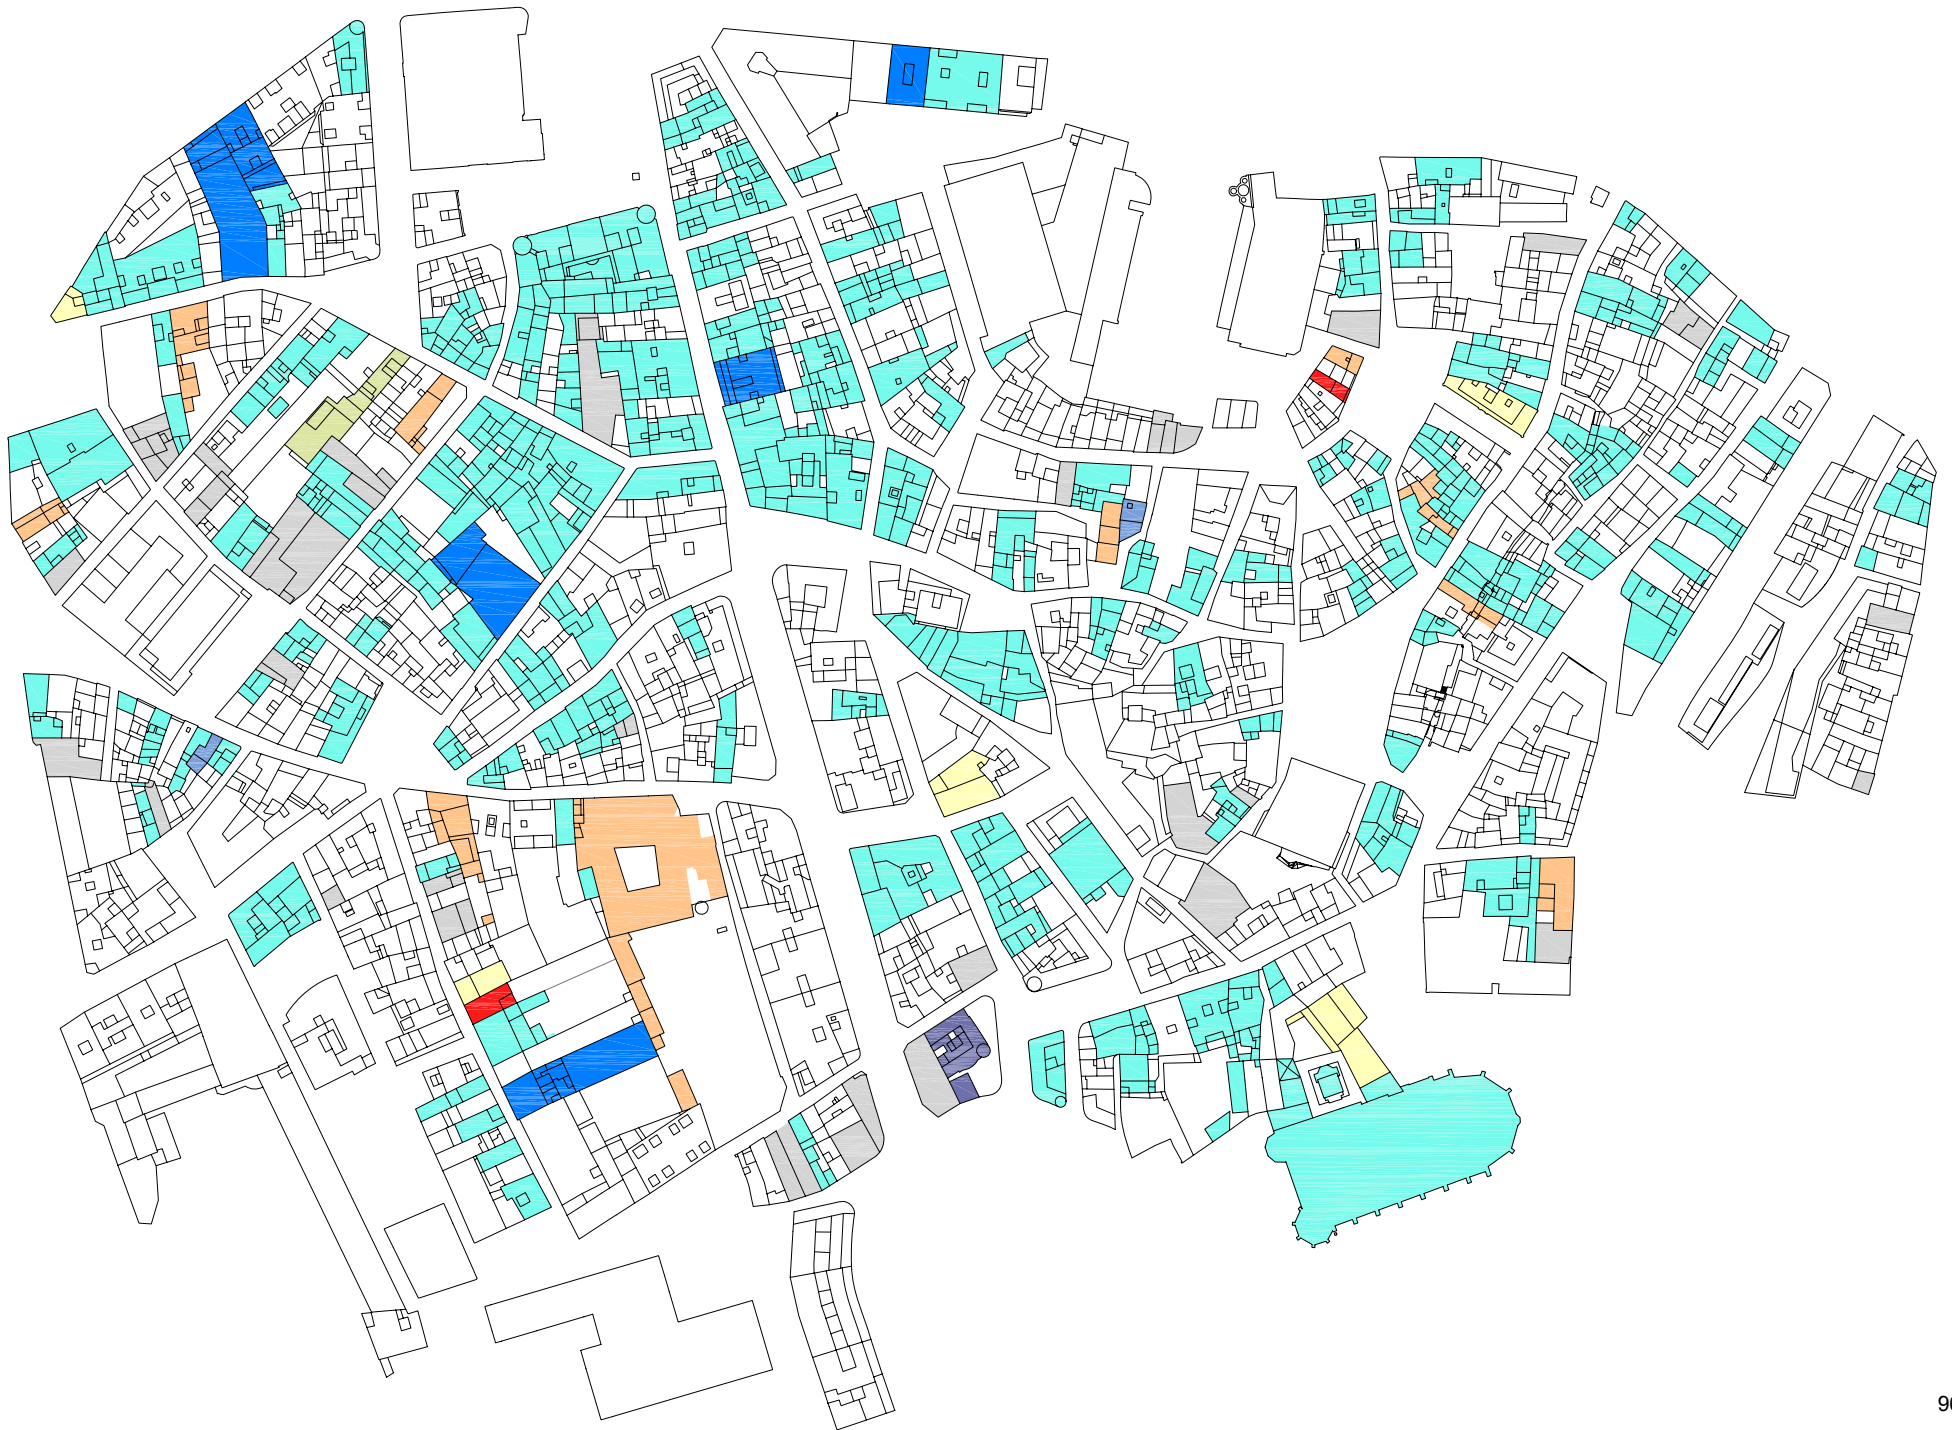
## segons tipologia dels fonaments

La resta de combinacions són molt poc freqüents, oscil·lant entre 1 i 10 casos observats dels 332 analitzats.

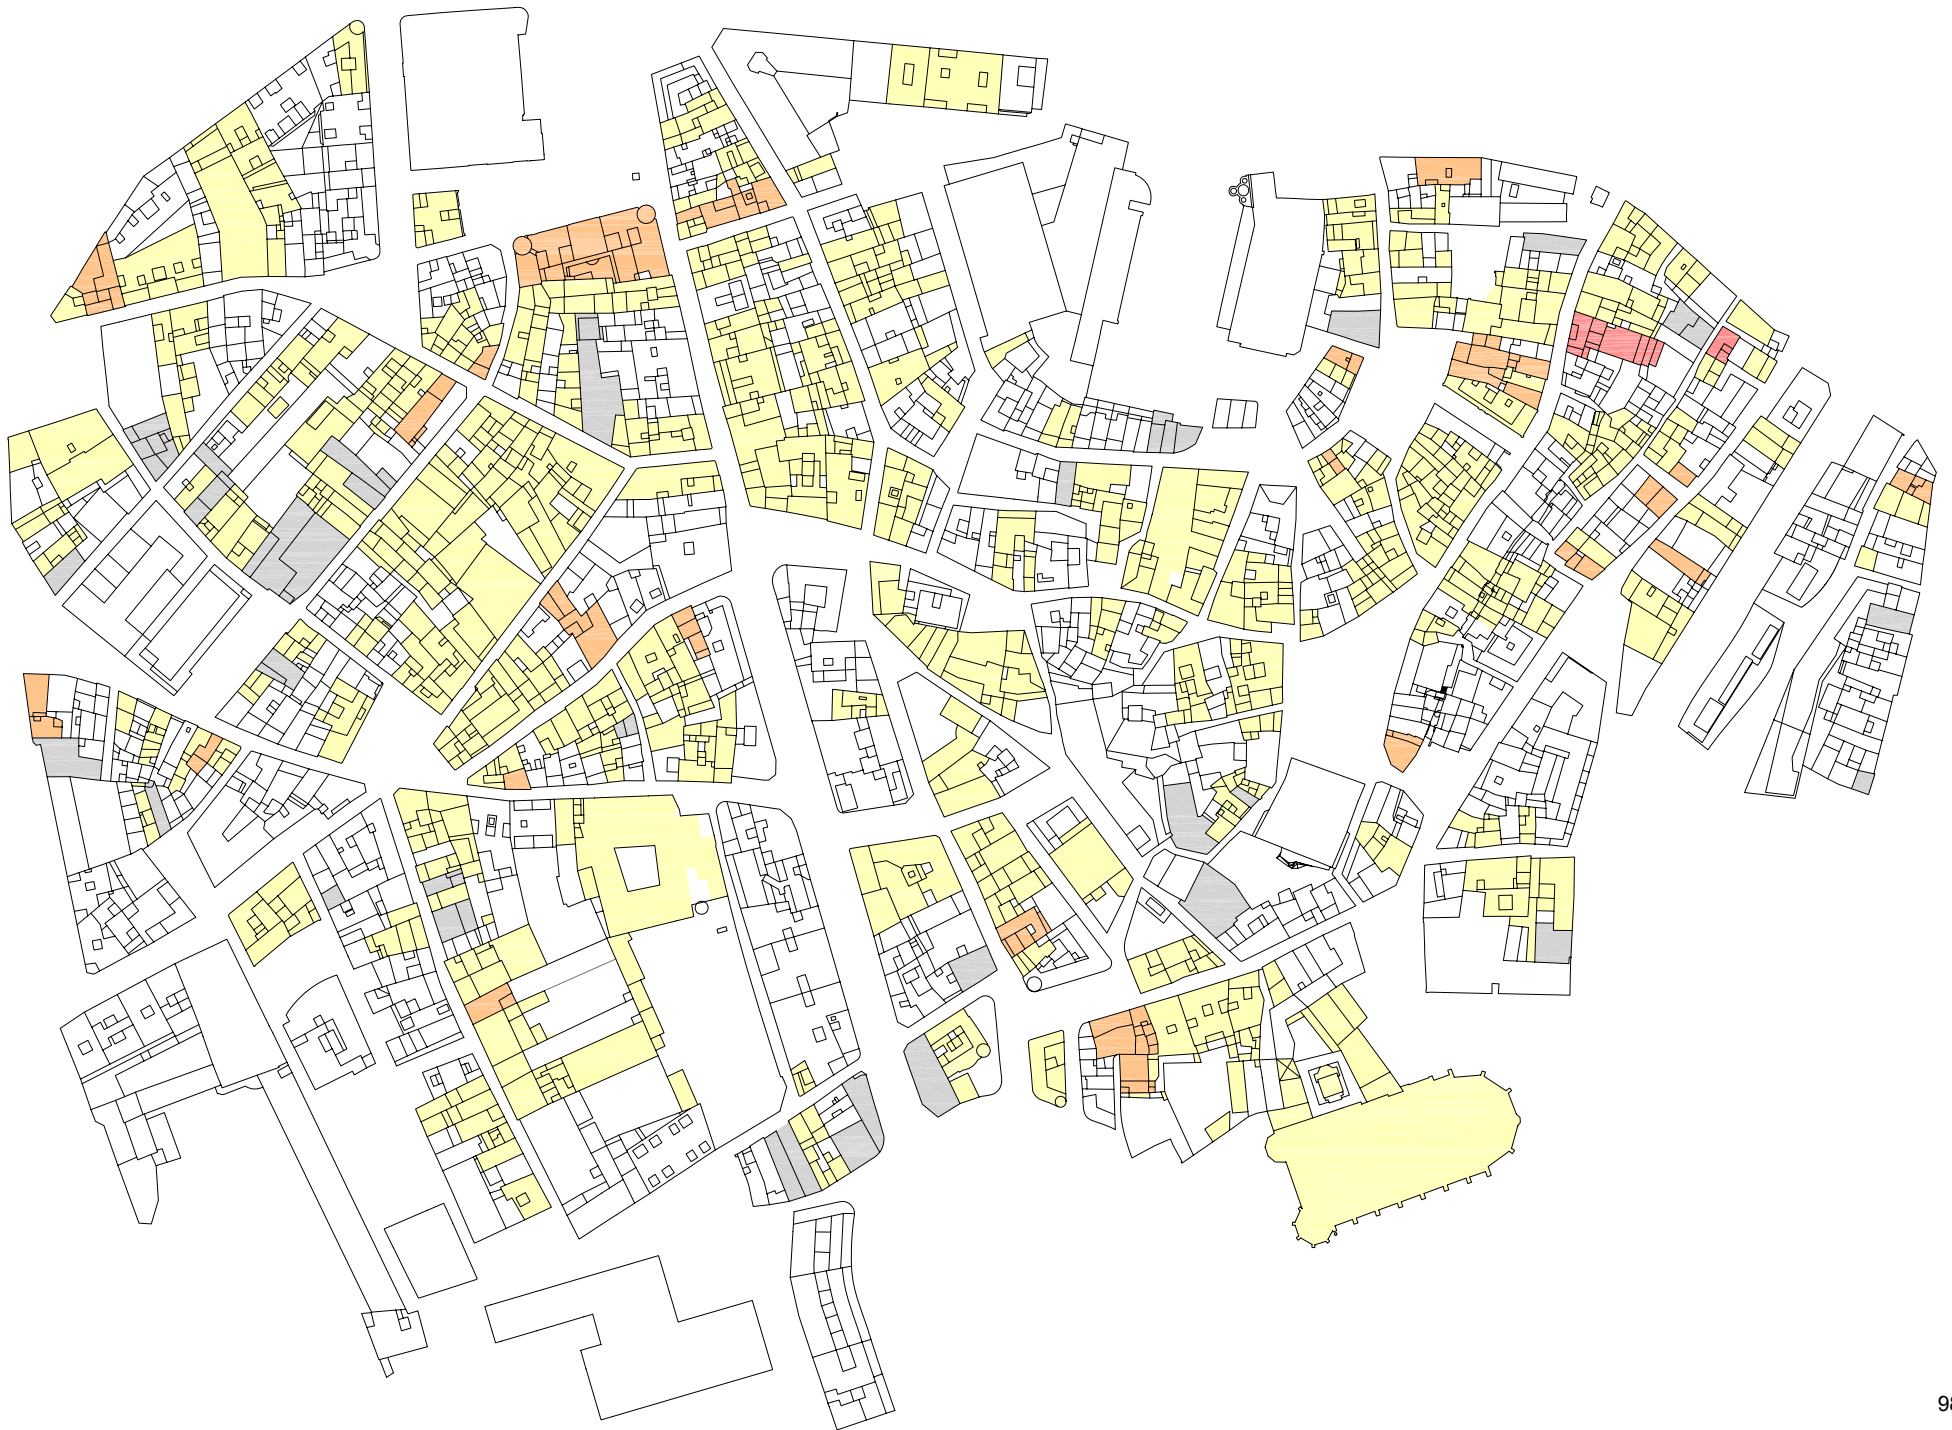
## segons estat de conservació dels fonaments

El 7'23% presenten esquerdes estabilitzades, en el 0'60% es detecten assentaments puntuals que requereixen intervencions de recalçament generalitzades, i en cap cas es detecten assentaments importants que posin en perill l'estabilitat de l'edifici.

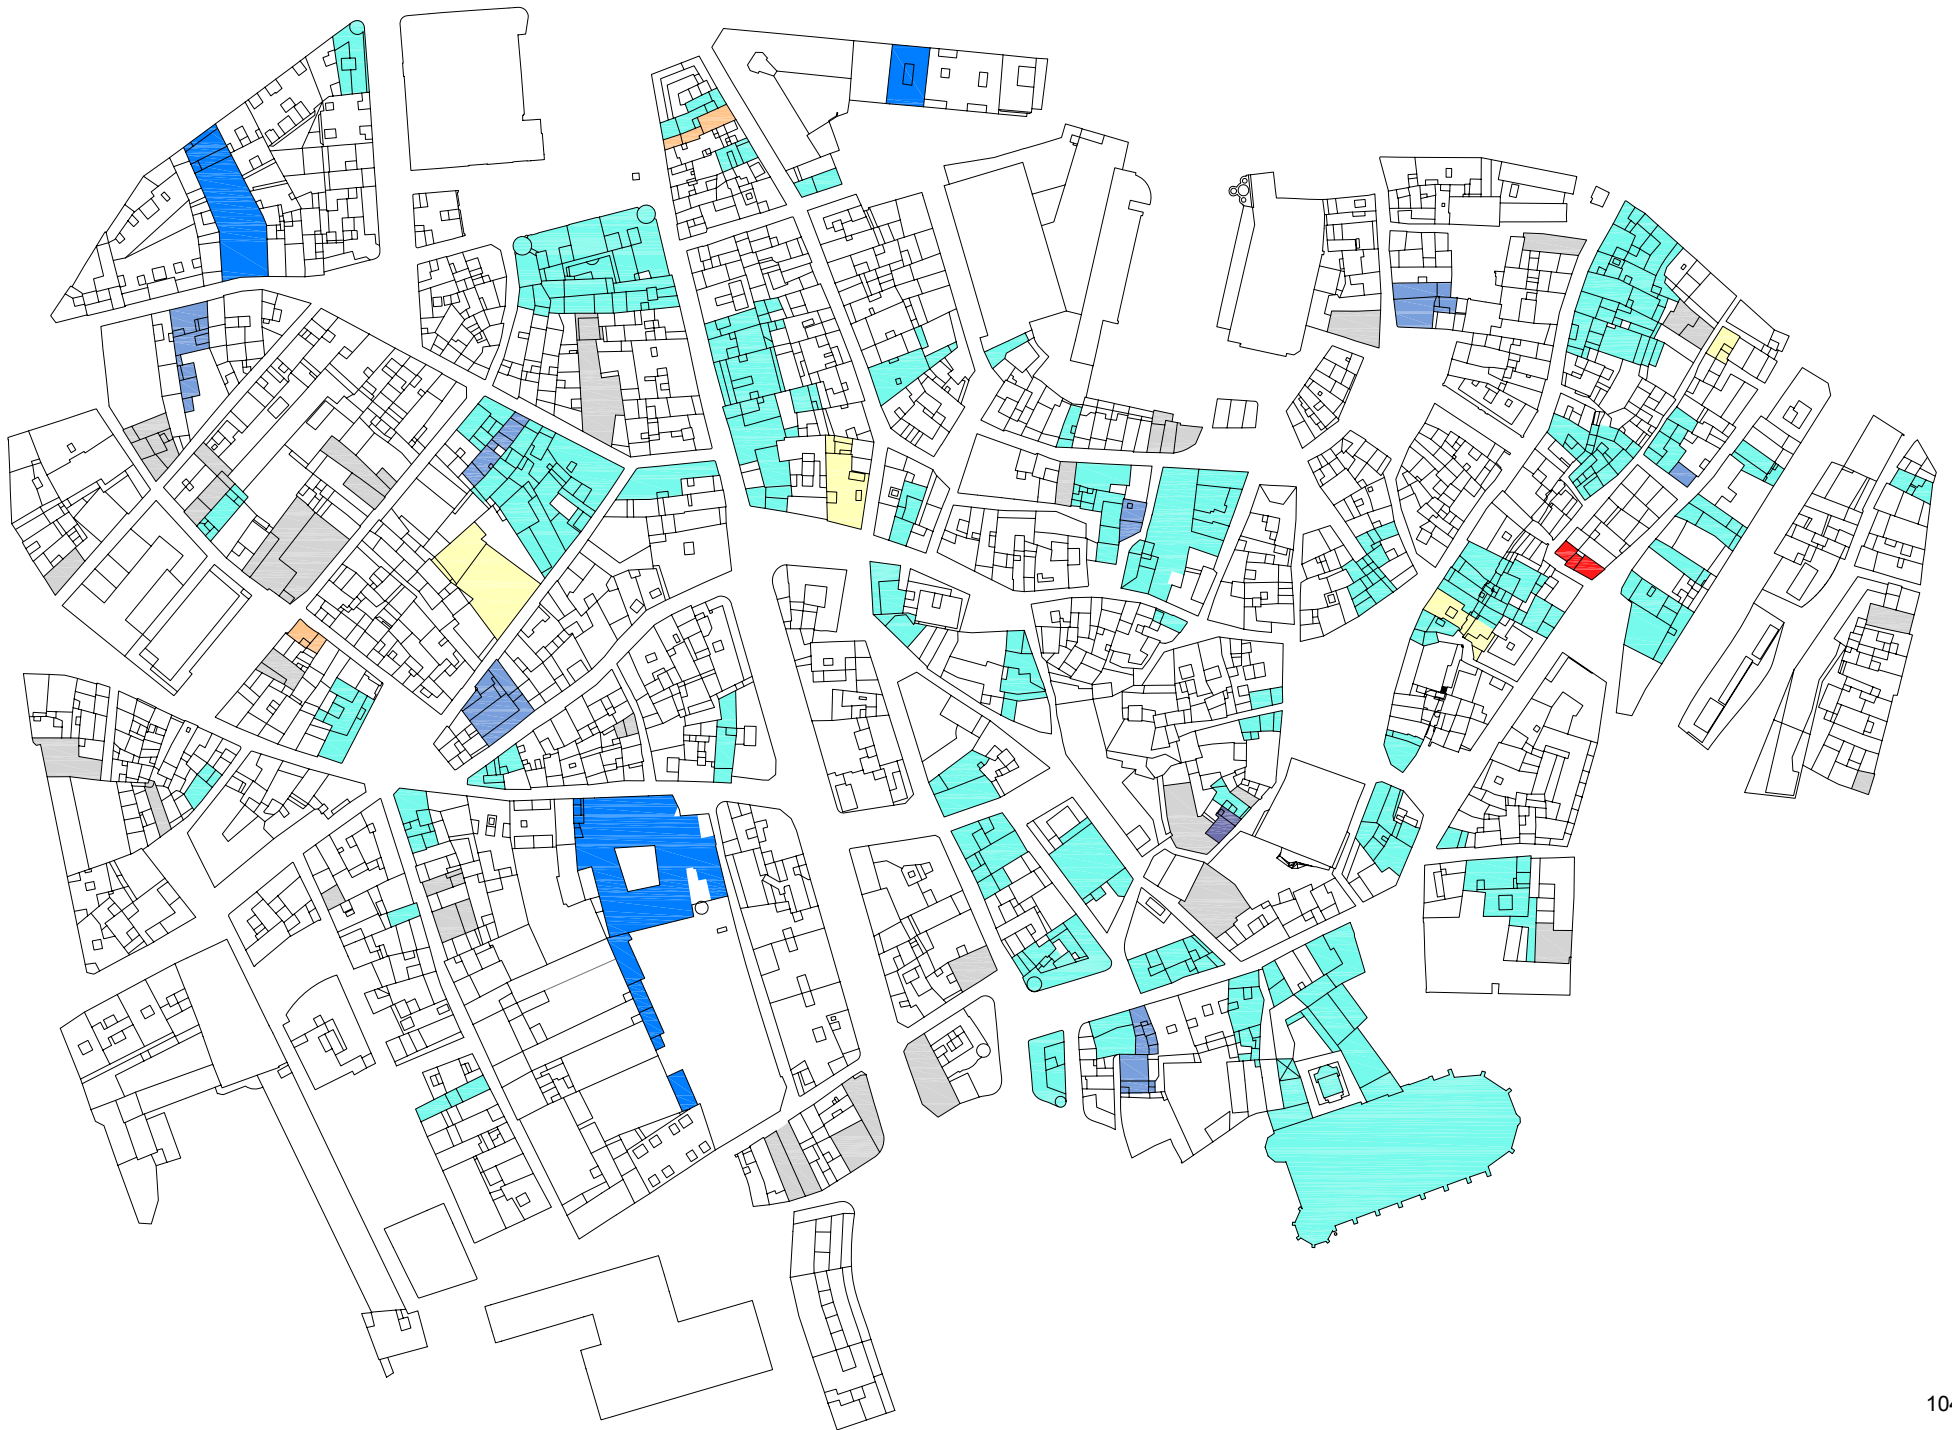
## segons tipologia dels murs enterrats

La resta de combinacions són molt poc freqüents, oscil·lant entre 1 i 7 casos observats dels 339 analitzats.

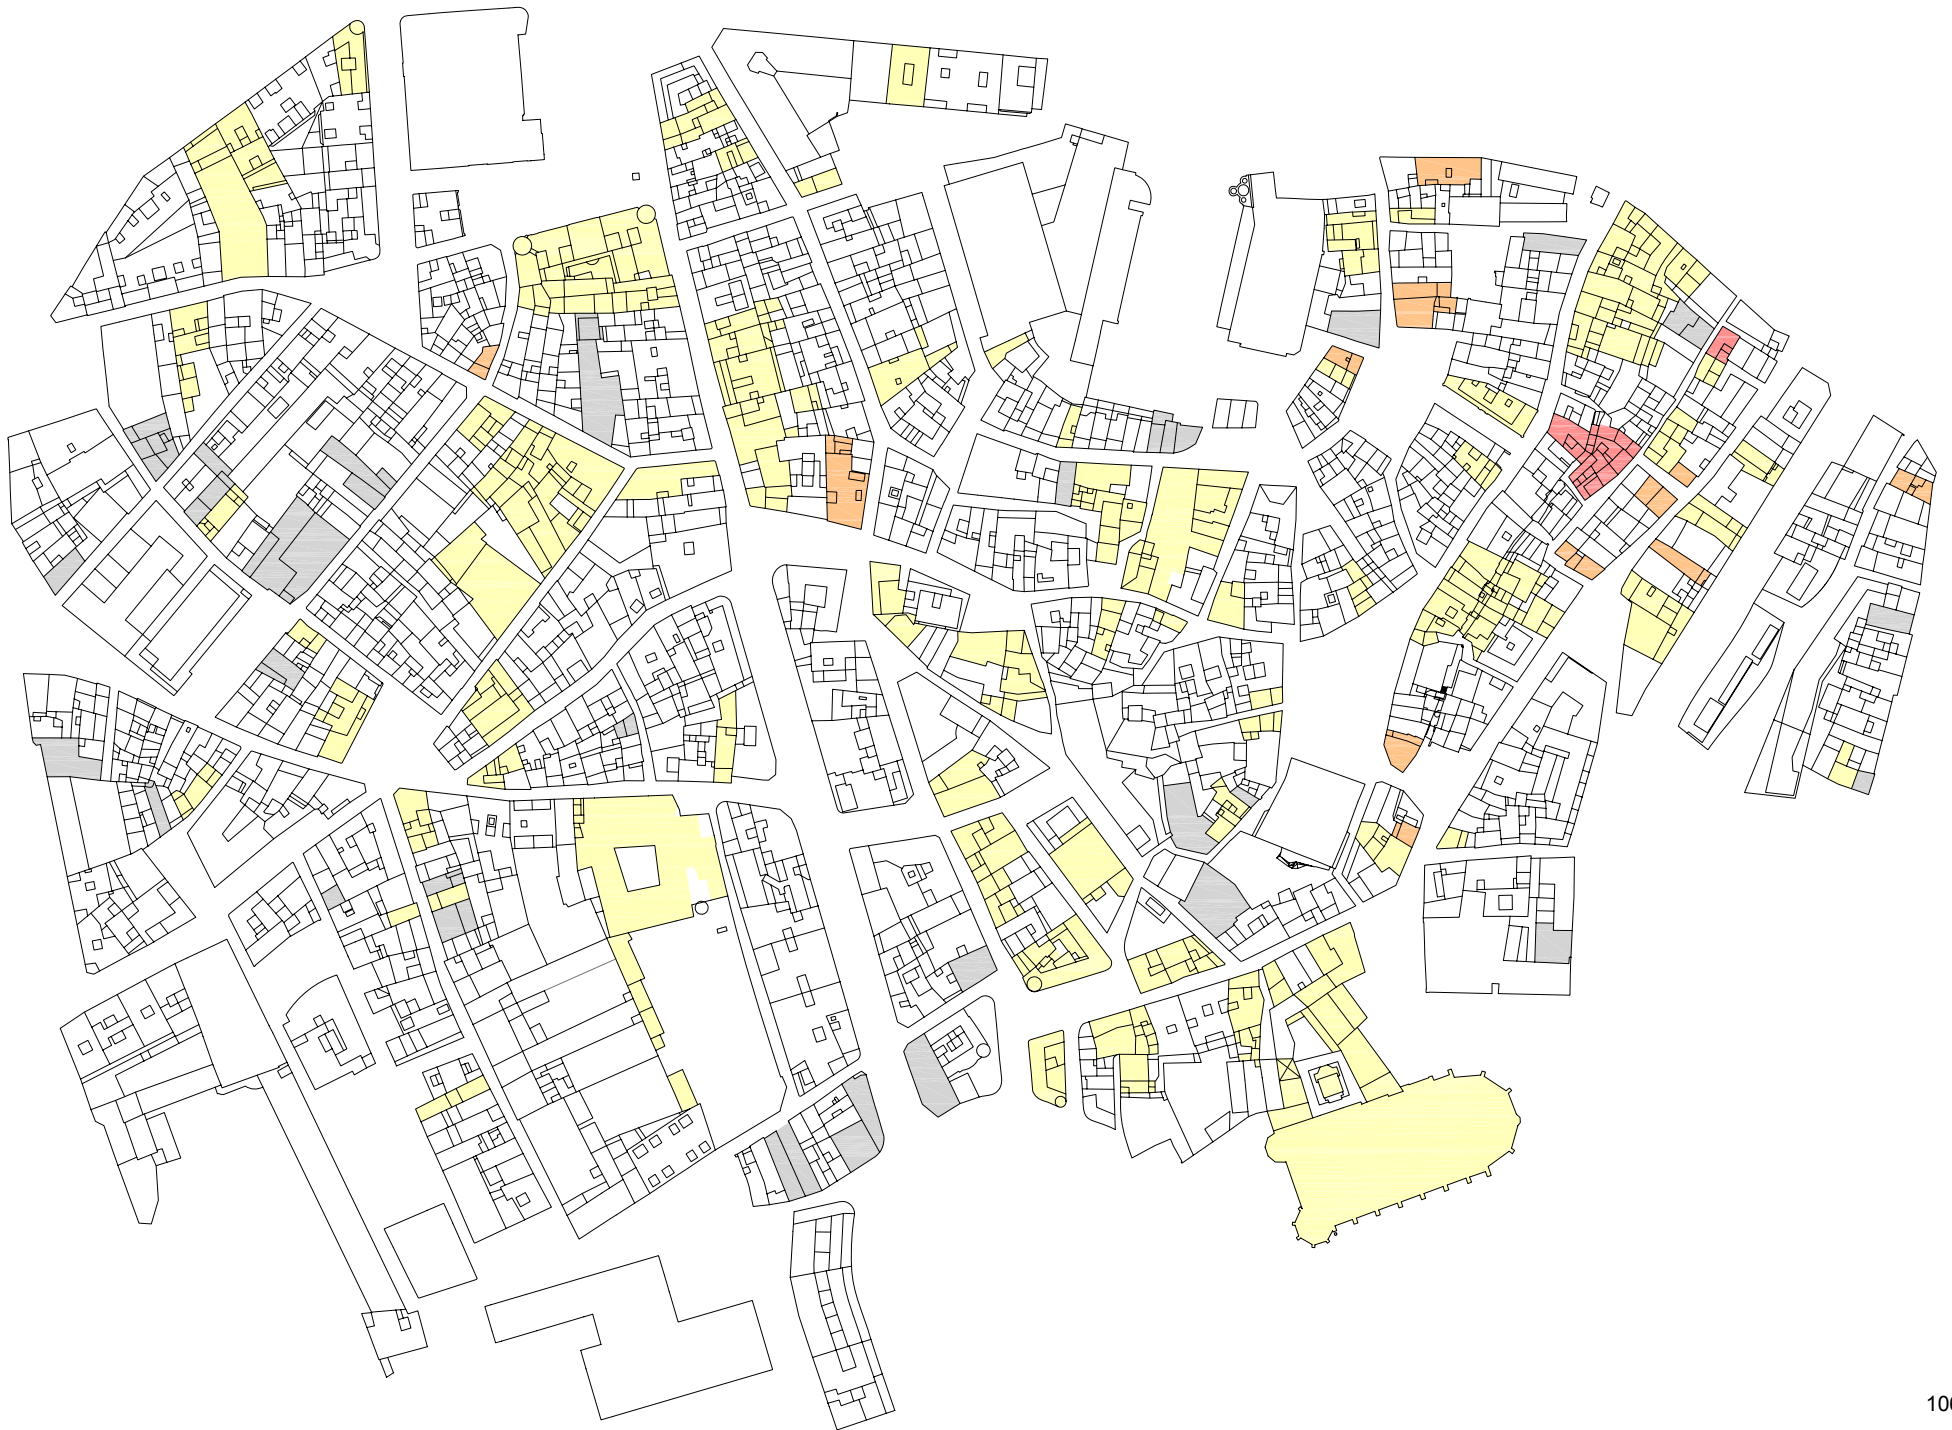
## segons estat de conservació dels murs enterrats

El 3'61% presenten esquerdes estabilitzades, en el 0'60% es detecten assentaments puntuals que requereixen intervencions de recalçament generalitzades, i en cap cas es detecten assentaments importants que posin en perill l'estabilitat de l'edifici.
