# ANÀLISI URBANÍSTICA, CONSTRUCTIVA I ENERGÈTICA DEL CASC ANTIC DE MANRESA

Pere Santamaria Garcia

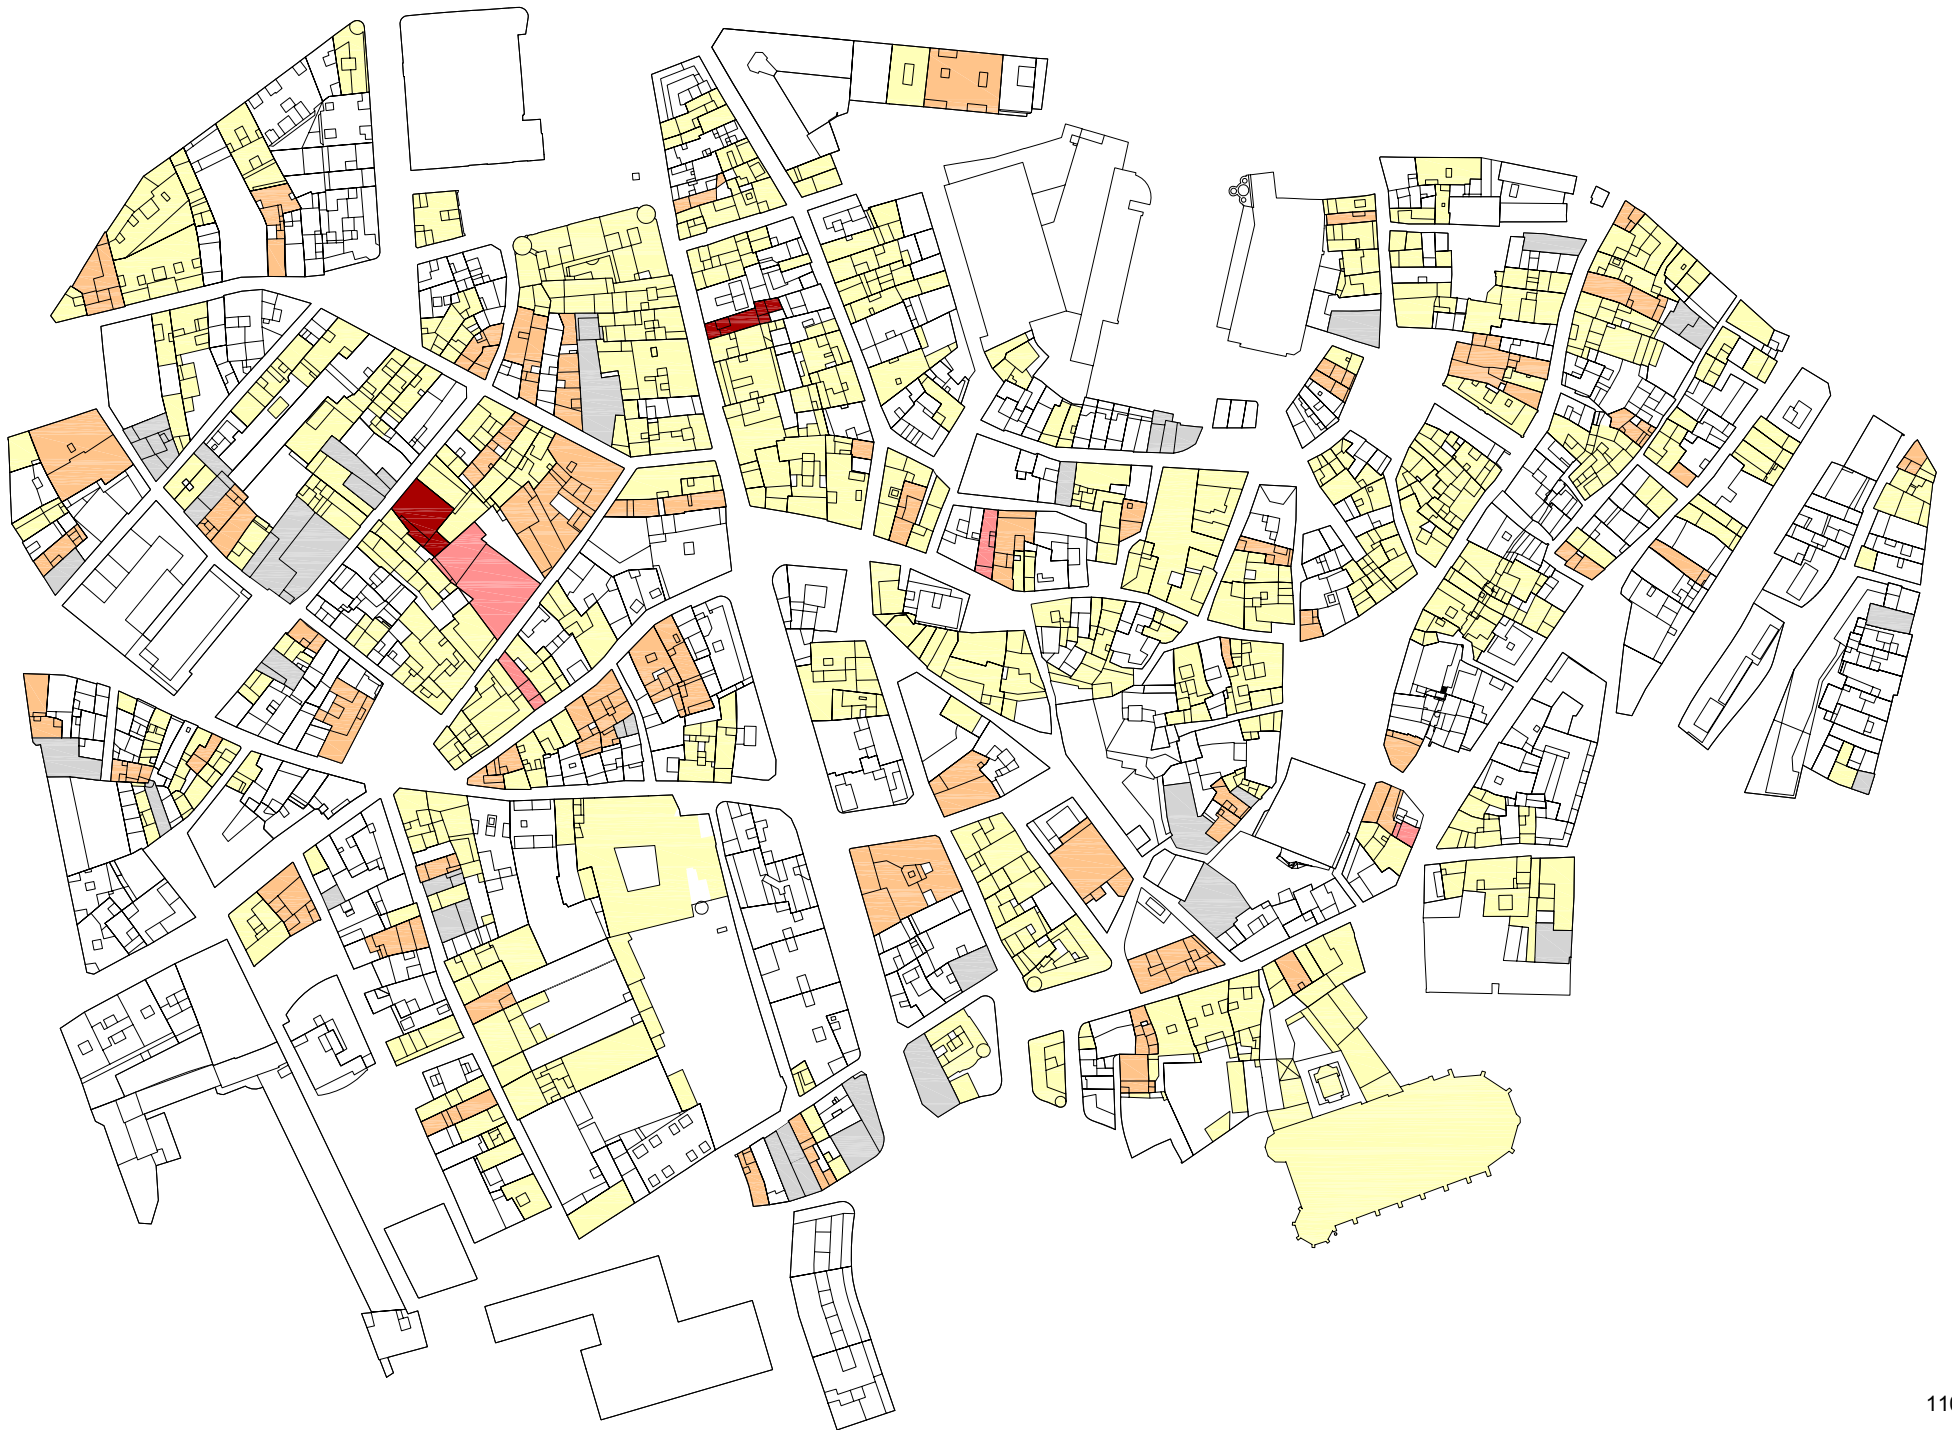
## segons tipologia de les escales

- En bon estat sense necessitat d'intervenció.
- Deformacions localitzades que provoquen esquerdes en les voltes o lloses i/o en els paraments verticals. Reparacions puntuals.
- Deformacions importants de forma generalitzada que provoquen esquerdes en les voltes o lloses i/o en els paraments verticals. Reparacions generalitzades.
- Lesions que posen en perill l'estabilitat general de les voltes o lloses, anul·lant la seva capacitat portant. Substitució i/o formació de nous elements portants de forma generalitzada.

En el 18'67% dels casos analitzats, les escales presenten deformacions localitzades que provoquen esquerdes en voltes o lloses.

Només en un 1'20% de les escales es localitzen deformacions importants, i en un 0'60% es detecten lesions que posen en perill l'estabilitat general de les voltes o lloses.

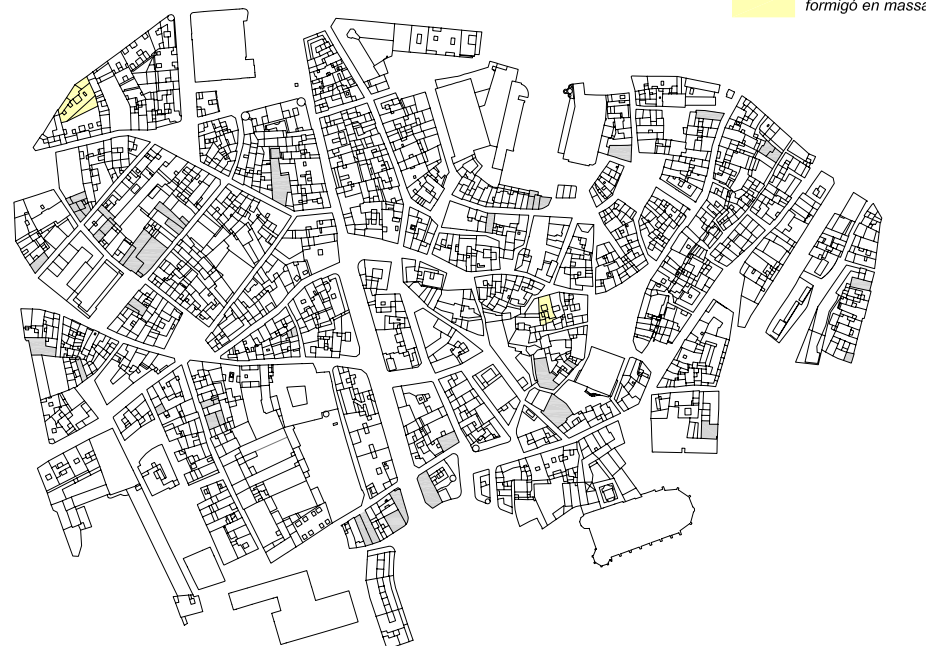
actuació en estructura

A continuació, amb percentatges molt similars, es troben les propostes urgents referents a estructura i a coberta, amb un 15'96 i un 13'55% respectivament.

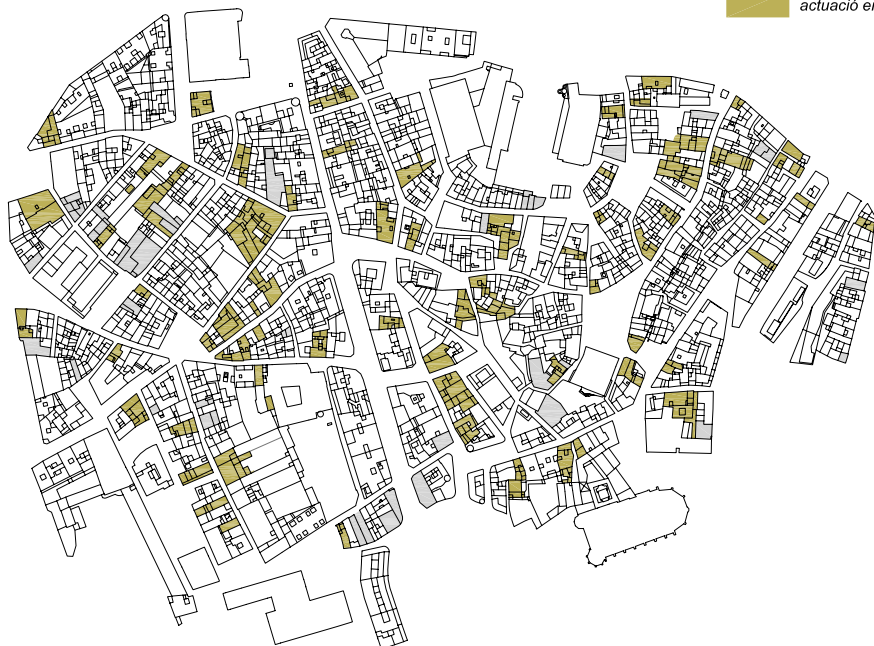
En proporcions molt menors, 0'60%, es determinen propostes d'actuació urgents en els sistema d'instal·lacions o per desenrunament d'habitatges.

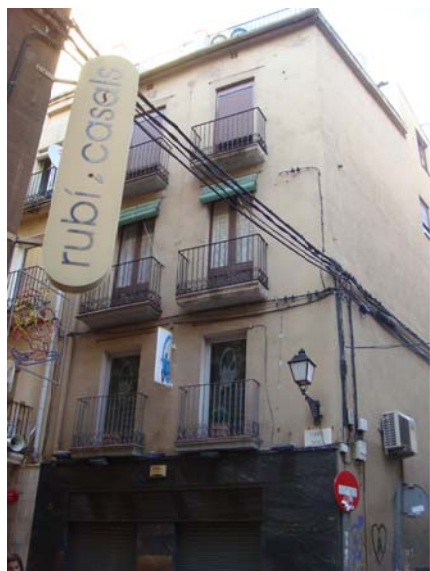
## pagesa

Durant el procés de densificació es porten a terme remuntes, com espai de golfes per a taller a l'últim pis, amb grans finestrals quadrats o rectangulars.

A partir del segle XVIII es comença a independitzar la caixa d'escala.

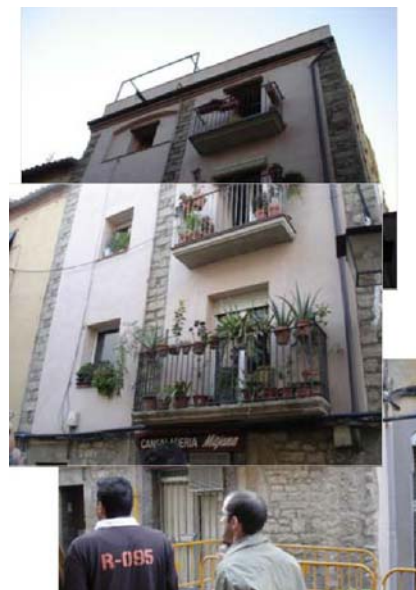
*sobrerroca 22*

## parcel·la estreta

Amb l'alçada es va reduint el tamany de les obertures, les alçades dels pisos i la llargada dels balcons.

Estan formades per una sola crugia de bigues paral·leles a la façana que es recolzen a les dues mitgeres.

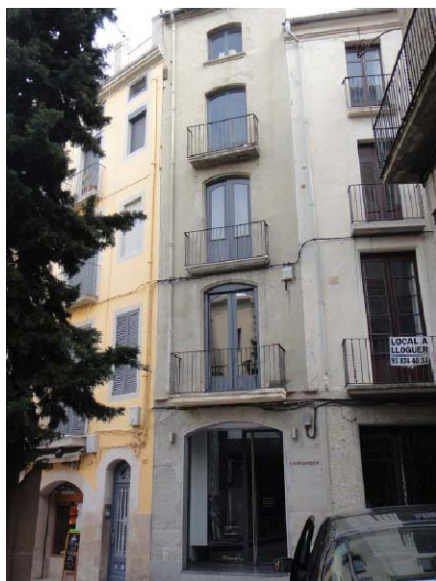
*plaça valldaura 1*

## casalots

Ocupen diverses parcel·les medievals, de 4 a 5, per tant transformen la configuració de les illes on es situen.

Són edificis de 3 pisos amb gran portalada i perfecta simetria de portes, finestres i balcons.

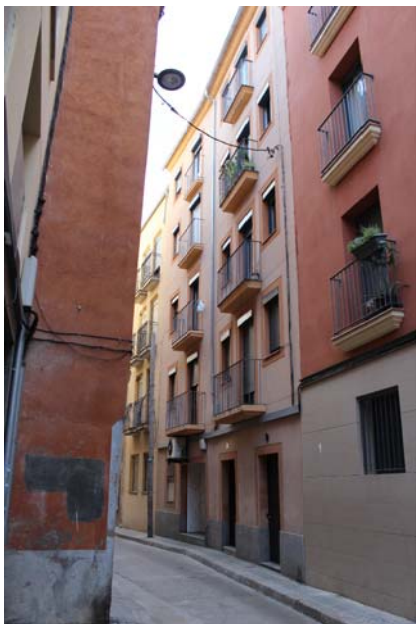
*plana de l'om 2*

## renda burgesa

Aquesta tipologia és una variable de l'anterior, amb la particularitat que es situen en carrers centrícs de primer ordre (Born, Sant Miquel, Sobrerroca) propietat de persones que tenen altres béns. També tenen 3 o 4 pisos d'alçada però aquí la caixa d'escala s'allunya de la façana i es situa al centre de l'edifici. La façana està configurada per la simetria d'obertures i balcons i són arrebossades o esgrafiades i les obertures emmarcades amb pedra tallada. Apareixen patis de ventilació on ventilen escales i habitacions. L'embigat és moltes vegades metàl·lic i l'estructura vertical segueix sent de pedra a la planta baixa i maó cuit a les plantes superiors.

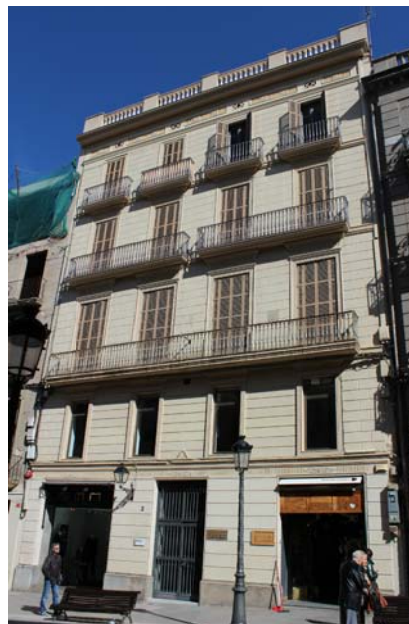
*jaume l 9*

## modern entre mitgeres

Aquests edificis són el resultat de l'enderroc d'antigues edificacions en estat ruïnós. Moltes vegades són fruit de l'agrupació de parcel·les i han de seguir les ordenances municipals per la zona de casc antic referent a les proporcions dels buits, materials i colors de façana i alçades reguladores

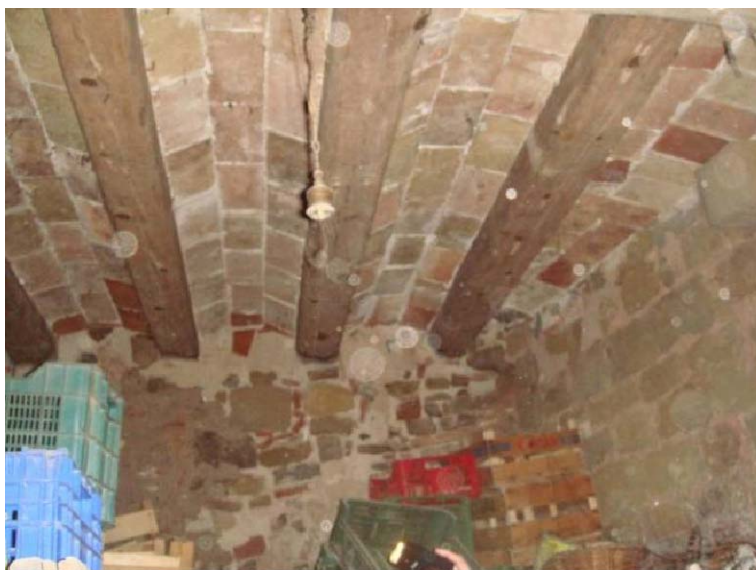
## F2

*bigues troncal de fusta i entrebigat ceràmic de 2 capes en revoltó*

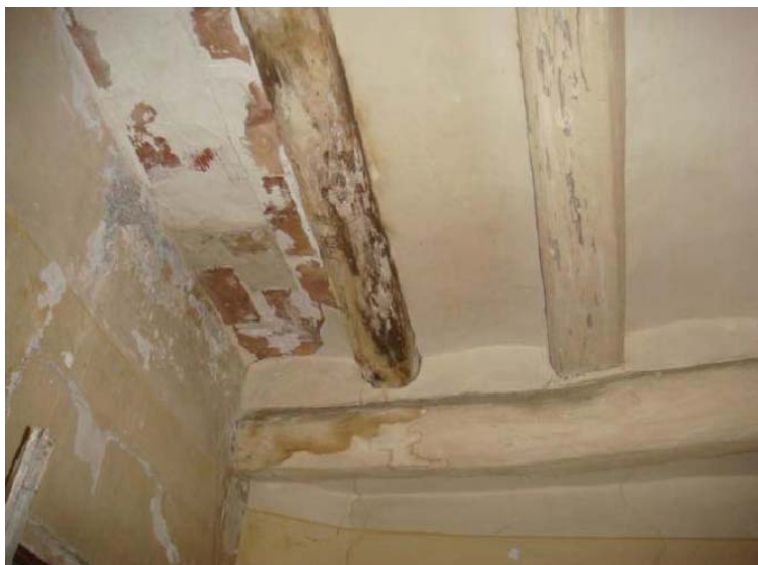
### F3

*bigues de fusta amb entalla i entrebigat ceràmic en revoltó*

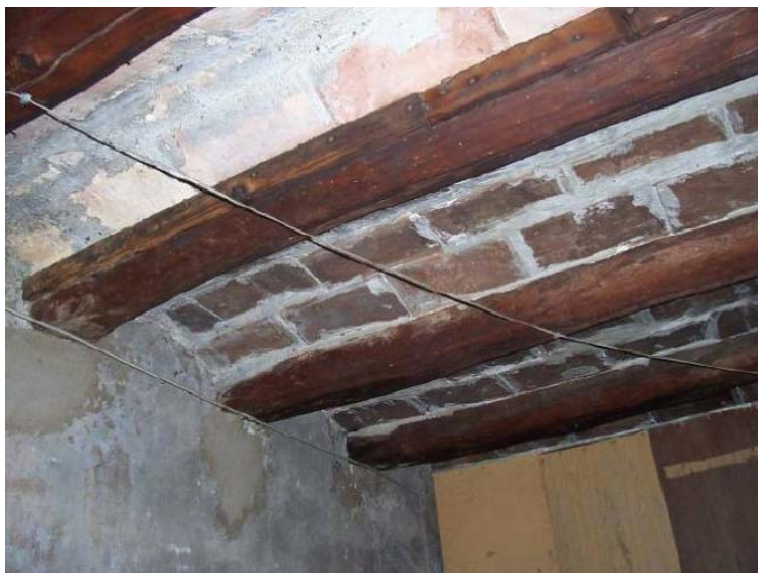
## F4

*bigues de fusta i empostissat senzill*

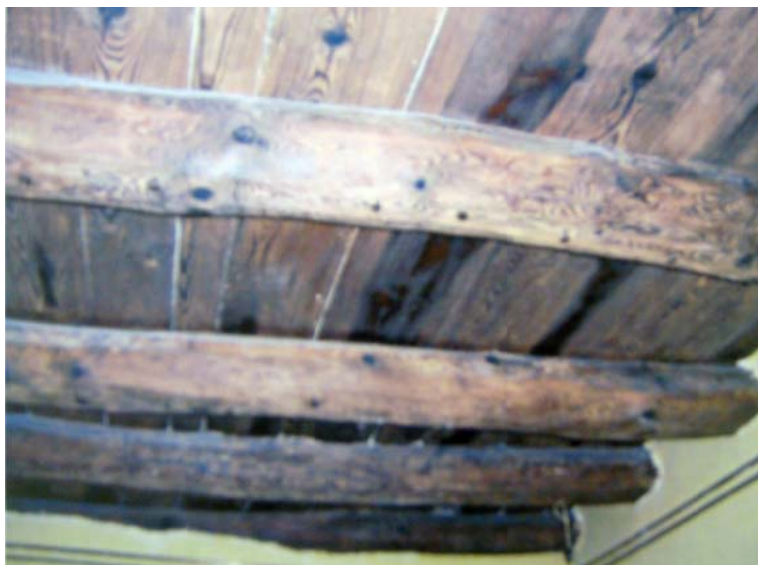
## F5

*bigues de fusta i empostissat sobre llates*

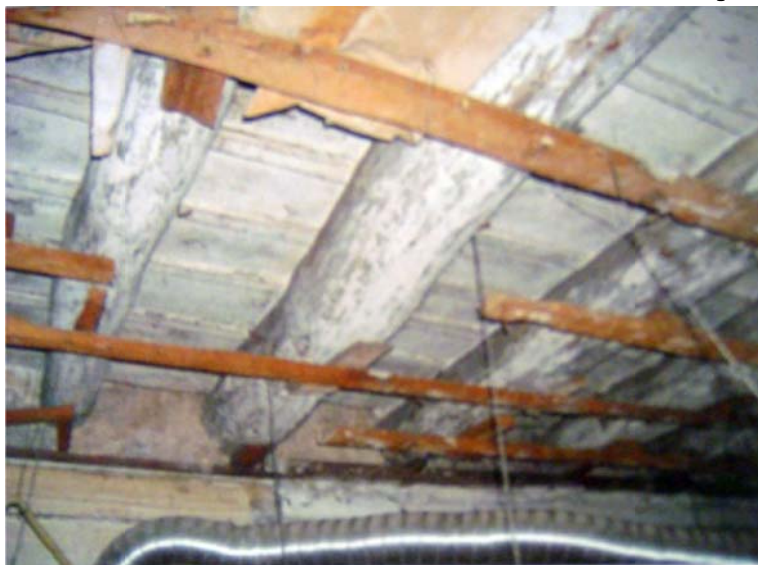
## F6

*bigues de fusta i entrebigat ceràmic pla sobre llates*

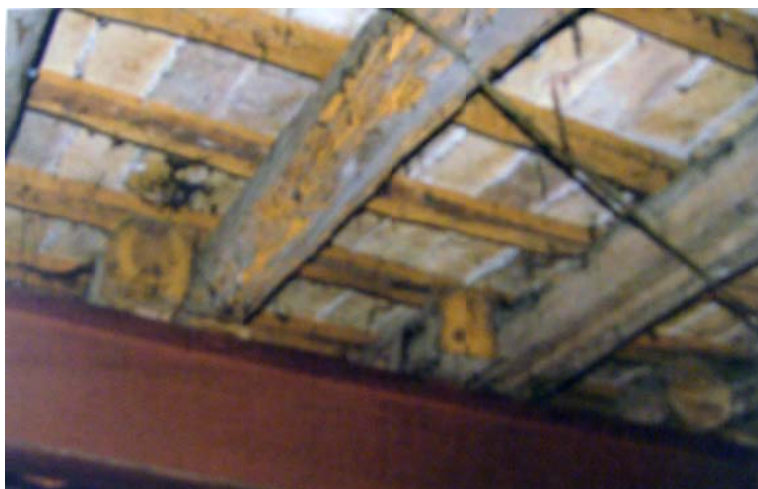
## F7

*biga de fusta i entrebigat ceràmic pla*

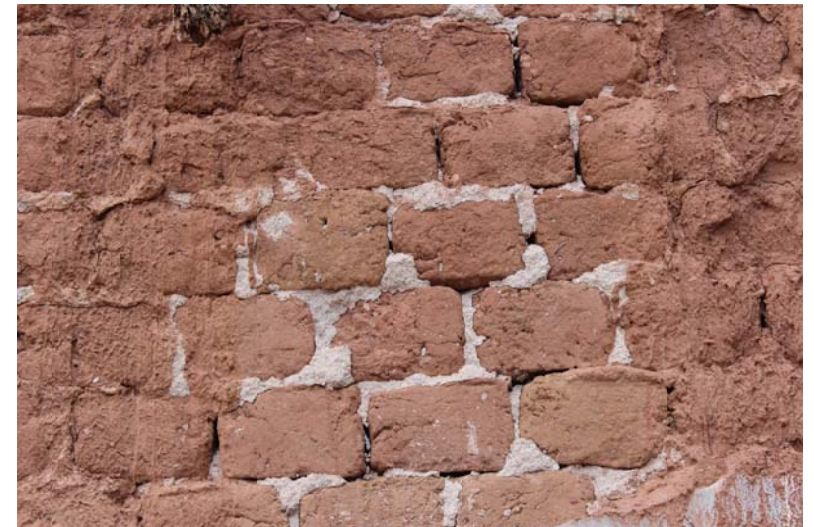
#### Junts horitzontals i verticals

Són de morter de calç de gruix major a 15-20 mm, a part de pressa el morter també serveix per a regularitzar els possibles defectes dels blocs.
